### 第20回

# レールシェリング対策

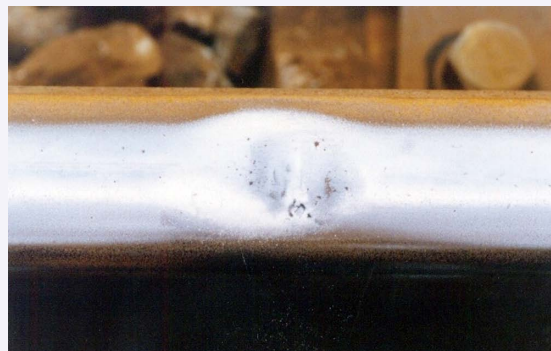
レール頭頂面の中心付近にき裂の起点がある典型的なシェリングの例を図1に示します。このシェリングという名称は、き裂の成長によりき裂面に形成される疲労破面が貝殻（シェル）状に見えることに由来します。

図1 レールシェリング

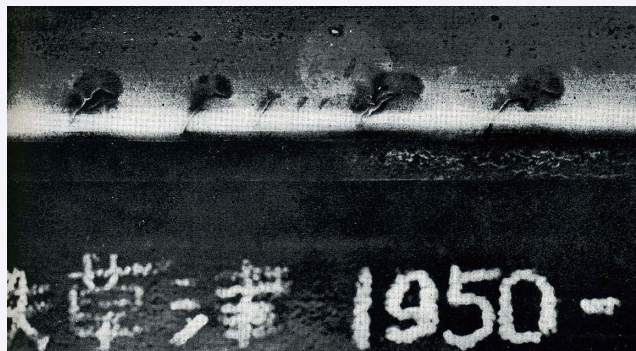
このシェリングと呼ばれる転がり接触疲労損傷は、古くは1952年頃の国鉄山陽本線の曲線外軌においてきしみ割れと併発する疲労き裂が発生し、外観上そのき裂周りが黒ずむため当時は黒裂と呼ばれ、その現象解明に向けた研究が進められました<sup>1)</sup>。なお、この黒裂は、主に曲線外軌に発生しましたが、直線にも外観上同様な損傷が発生していました。曲線と直線に発生した当時の黒裂を図2と図3に示します。

図2 黒裂(曲線)

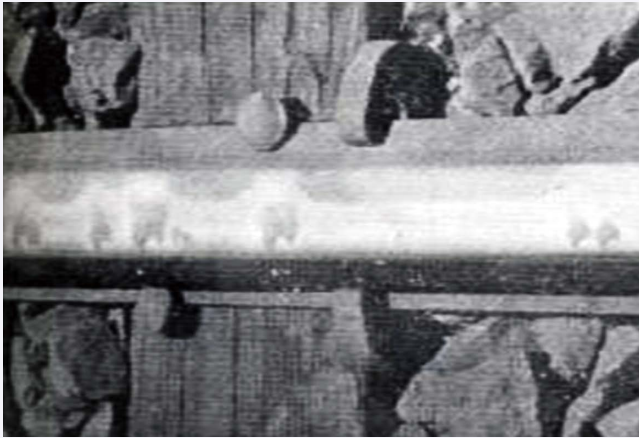
図3 黒裂(直線)

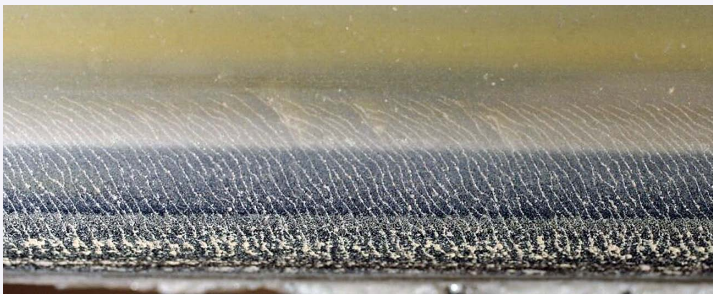
参考までに、我が国において普通レールと熱処理レールに発生しているきしみ割れの例を図4と図5に示します。きしみ割れは、曲線の外側レールのゲージコーナーで見られることが多く、このき裂の一部から頭頂面に生じるシェリングに進展する場合、これをゲージコーナーき裂と呼ぶ場合があります。ゲージコーナーき裂の例を図6に示します。一方、頭頂面の中心近くをき裂の起点とするものを頭頂面シェリングと呼びます。

図5 きしみ割れ(熱処理レール)

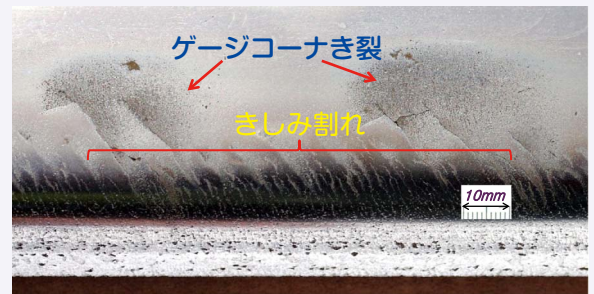
図6 ゲージコーナき裂ときしみ割れ

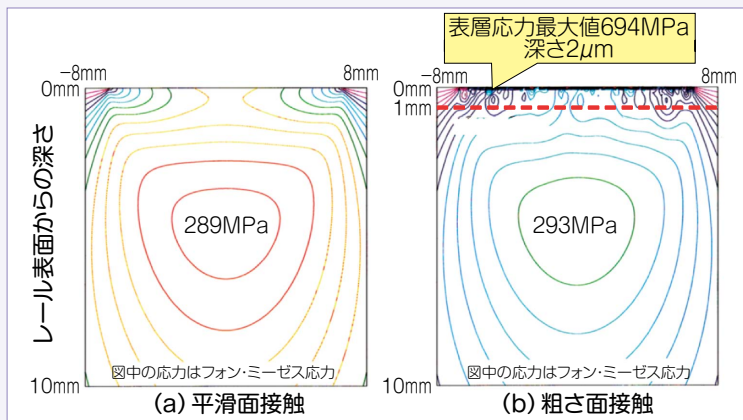
の大きなダメージを受けると考えられます。そのため、き裂の発生は車輪とレールの接触面におけるサブミクロンオーダーの表面粗さや分子間力まで十分に考慮したき裂発生モデルで検討するのが理想ですが、そのモデル化は容易ではありません。そこで、2次元ではあるものの平滑面同士とした場合とミクロンオーダーの表面粗さを考慮した場合について弾性理論を用いて解析を行なっています。フォン・ミーゼス応力で表現したレール表面下の応力状態を図7に示します<sup>7)</sup>。この値がせん断降伏応力を超えると降伏します(レール鋼の場合250MPa程度)。図7(b)より、粗さを考慮する場合、接触部の表面および表面下近傍が大きなダメージ(塑性変形)を受けることが理解できます。

図7 車輪/レール接触応力(フォン・ミーゼス応力)における表面粗さの影響

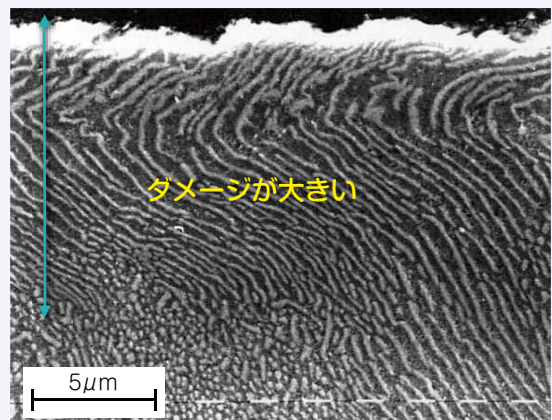
シェリング対策については、1975年頃から図8に示すようなレール表層のダメージを削正により除去し、シェリングの発生を予防する試みが行われてきました。特に、1980年から5年間程度続けられた東海道新幹線米原地区における削正試験の結果、結晶学的にみて特定のすべり面の方向が揃う(塑性変形に対応する)ことが明らかにされるなどの研究成果が得られ<sup>8)</sup>、これを基に、いつ、どの程度削正するのが効果的であるのかが実験的に求められました。その予防削正の効果を図9に示します<sup>9)</sup>。この図は、削正周期を通過トン数0.5億トンとした場合、例えば削正深さを約0.1mmとすれば、平均的(破壊確率50%)には累積通過トン数で8億トンを超えるまでシェリングの発生を抑制できることを示します。

図8 レール表層の塑性変形

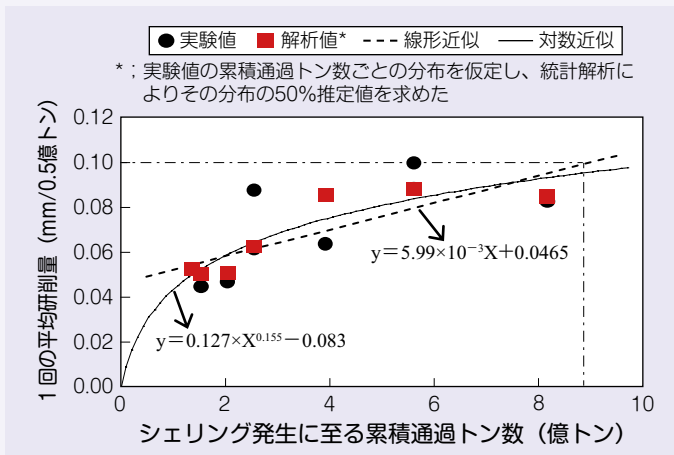
図9 予防削正によるシエリング発生抑制効果

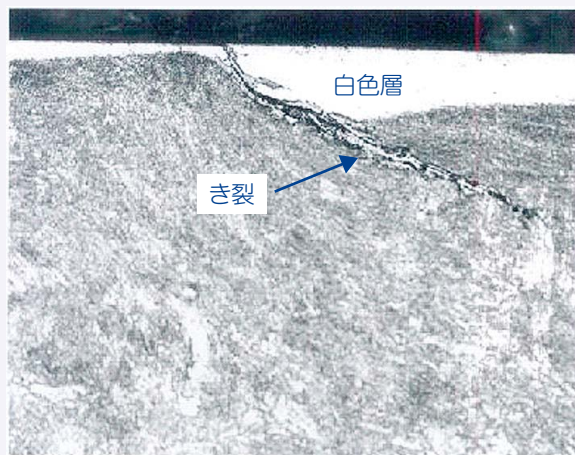
図10 白色層を起点とするき裂

一方、レール頭頂面には、車輪の空転・滑走などに伴う車輪／レール間の大きなすべりにより摩擦熱が発生します。この摩擦熱の作用に起因してレール表層に図10に示す白色層と呼ばれる熱変態組織（マルテンサイト）が形成され、その白色層を起点とするき裂によりレールが折損する場合があります<sup>10)</sup>。白色層の厚さは、我が国においては厚く形成されても0.05～0.1mm程度です。

このき裂は、その発生に関しては通常の転がり接触疲労と異なると考えられるものの、その成長に関しては車輪からの転動荷重の繰り返しによることから、我が国ではシエリングに分類しています。ただし、この白色層とき裂発生の関係は、まだ十分に定量的な知見が得られていないため、現在、白色層とそれを含むレール表層の残留応力、塑性流動およびき裂の発生状況との関係を明らかにすることなどが課題となっています。しかしながら、差し当たり、シエリングの予防削正の基本である通過トン数0.5億トンで0.1mmの削正で、白色層が起因となるシエリングの発生もある程度予防でき、き裂の成長の抑制も期待できるという知見が得られています<sup>11)</sup>。したがって、シエリングの予防削正が実施可能な線区は白色層起因のシエリングも概ね予防可能と考えられますが、予防削正が実施されない線区では、白色層を検知して必要に応じて削正作業により白色層を除去することが重要です。また、この白色層の検知を必要とする線区では、確実にかつ効率よく、さらに安価な検知システムが望まれます。
