架線金具の腐食を抑える

電車や電気機関車に電気を送る架線は鉄道を支えるインフラのひとつであり、その部品点数は非常に多く、また、使用されている材料も多岐にわたっています。中でも、機能・加工性・信頼性・原材料費などの観点から金属材料が多く使用されています。そこで、本文では架線に用いられる金具類（以下、架線金具）で見られる腐食事例を紹介しながら、架線金具の腐食を抑える最近の研究成果についても紹介します。

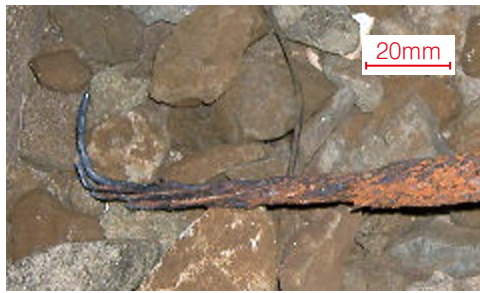
図2 全面腐食の例

全面腐食の一例を図2に示します。これはちょう架線として9.8kNの張力が加わった亜鉛めっき鋼より線（公称断面積90mm²）で、断線した箇所には水抜き穴のない防護管が取り付けられていました。さらに、保護管は支持箇所の間に取り付けられていたため保護管内に水が溜まり、保護管のない箇所と比べて腐食が進行、有効断面積が減少し、張力に耐えられずに破断したものです¹⁾。

経年により部材が全面にわたり腐食することで、山間部や田園地域に比べて海岸部や工業地帯では進行が早くなる傾向があります。

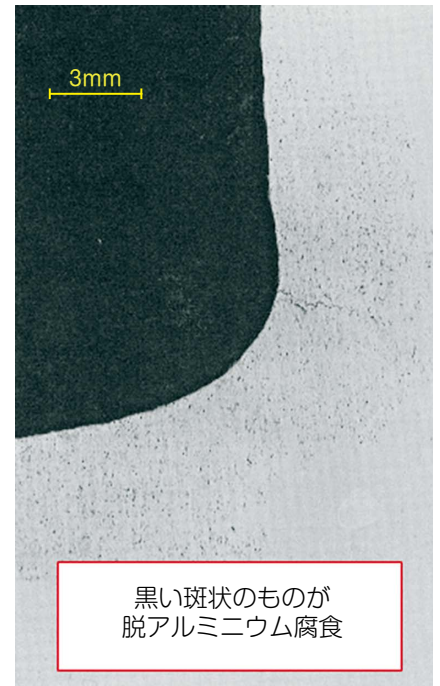
図4 選択腐食の例

化傾向(☞参照)の大きい元素が選択的に腐食する現象で、残った元素で原形を留めていることが多いのですが、機械的強度は著しく低下しています。選択腐食の代表例として黄銅（銅と亜鉛の合金）から亜鉛が選択的に腐食する脱亜鉛腐食があります。架線金具ではトロリー線をつり下げるハンガーの、トロリー線をつかむ部分（イヤーといいます）などにアルミニウム青銅（銅・アルミニウム・鉄・ニッケル・マンガン）の合金が多く使用されています。この合金にはまれに脱アルミニウム腐食が発生することがあります(図4)²⁾。

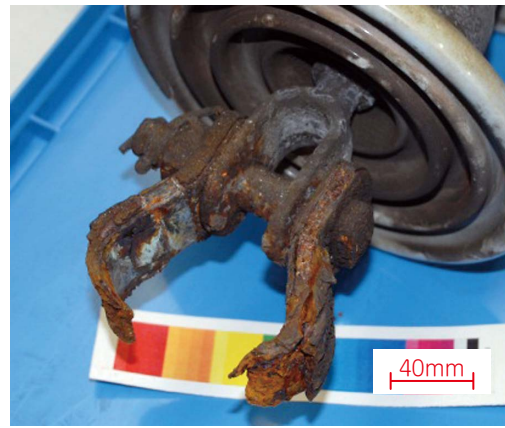
図7 異種金属接触腐食の例

イオン化傾向が大きく異なる2種類の金属が接触していると、イオン化傾向の大きな金属（卑な金属）が、単独の場合より激しく腐食することがあります。異種金属の接触が避けられない場合、例えばアルミニウムと銅の電線の接続では、2種類の金属の電位差を小さくするための中間合金を挿入するなどの対策が取られています。図7はトンネルの漏水箇所にあった金具で、亜鉛めっき鋼材に銅板が巻き付けられている構造でした（撮影のため銅板は取り外しています）。異種金属接触腐食により、亜鉛めっき鋼材が腐食し完全に破断した例です。
