コンクリート構造物の耐震技術

我が国の鉄道コンクリート構造物の耐震設計法は、巨大地震によって構造物が被害を受けるたびに見直されてきました。また、巨大地震に対しても壊滅的な被害を受けることを防ぐために、多くの鉄道コンクリート構造物の耐震補強が進められてきました。ここでは、これまでの大地震を教訓とした耐震設計法の変遷と、最近の鉄道コンクリート構造物の耐震設計、耐震補強への取り組みについて紹介します。

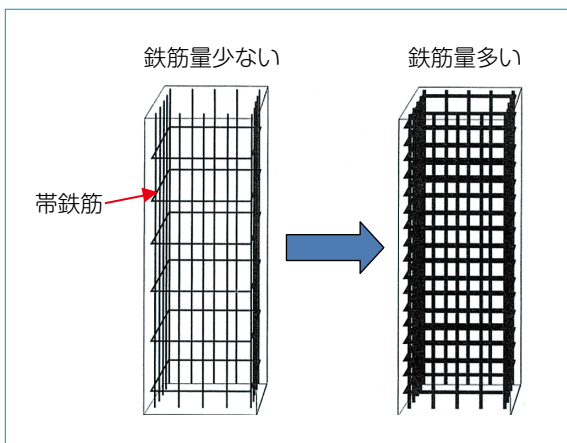
図2 柱の鉄筋配置の変化

性を考慮した『修正震度法』が用いられるようになりました。加えて、**図2**に示すように、柱の帯鉄筋の量を増やすなどの仕様を規定して、**図3**に示すような柱のせん断破壊（**☞**参照）を防止して、ねばり強くすることで壊滅的な被害を防止するという考え方が取り入れられました。

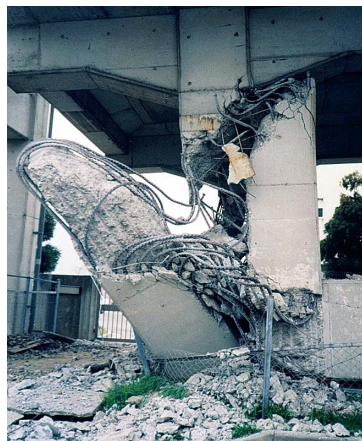
図3 柱のせん断破壊の例

その後の平成7年に発生した兵庫県南部地震では、多くの鉄道構造物が甚大な被害を受けました。特に被害が大きかった構造物は鉄筋コンクリート（以下、RC）造のラーメン高架橋で、**図3**のような柱のせん断破壊による損傷が多数発生しました。このような破壊を生じた構造物は、前述した昭和58年の建造物設計標準よりも前の

せん断破壊は、地震の影響などで横方向（水平方向）に力を受けた時に柱の斜め方向にひび割れが発生し、帯鉄筋が少ない場合には斜めひび割れのすれが拡大して、高架橋の崩壊に至ってしまうものです。せん断破壊は、斜めひび割れが拡大すると急激に耐力力が低下し、脆い破壊となるのが特徴です。

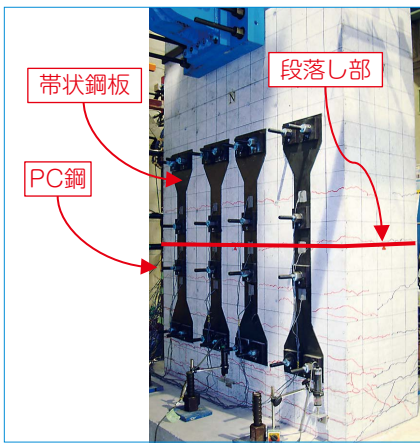
図6 実大試験体の载荷実験

開発しました。本工法は、図6に示すように、橋脚の段落し部に帯状の鋼板を鋼棒によって取り付けるもので、橋脚断面の増加がほとんどなく、短時間での施工が可能です。補強効果については橋脚を模擬した試験体の载荷実験により検証しました。実験の結果、無補強時には段落し部で破壊してしまう橋脚を、橋脚基部で破壊させることが可能となり、その結果、図7に示す

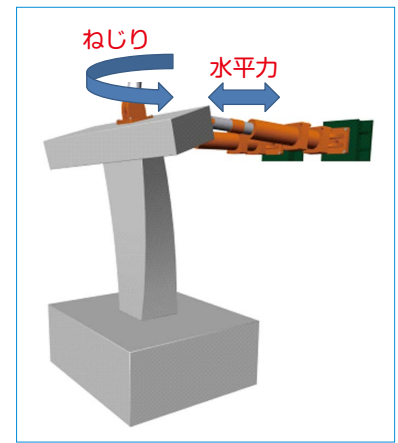
図9 ねじりと水平力を同時に作用させた载荷試験

ねじりが柱の耐震性能におよぼす影響を確認するため、柱に水平力とねじりを同時に作用させた図9のような載荷試験を実施しました。実構造物の被害と試験体の損傷の比較を図10に示します。実構造物、試験体ともに柱の四隅に鉄筋に沿った鉛直方向ひび割れや斜め方向のひび割れが柱全長にわたって発生し、柱の角のコンクリートはく落するという大変類似した損傷となりました。

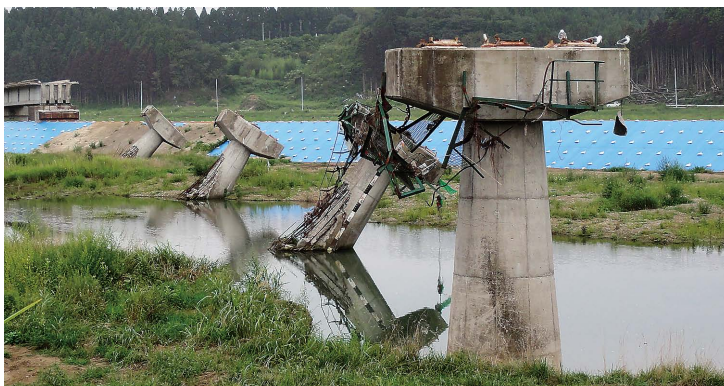
図12 津波による鉄道橋りょうの被害事例

東北地方太平洋沖地震においては、地震に伴う津波により鉄道構造物は壊滅的な被害を受けました。図12は、津波の大きな力により鉄道橋りょうが被害を受けた事例です。桁は流出し、橋脚は大きく傾斜しています。現在、鉄道総研では、被災結果と水理実験をもとに、津波によりこのような被害を生じた原因の分析と、津波に強い橋りょうの形式について国土交通省の補助金を受けて研究開発に取り組んでいます。

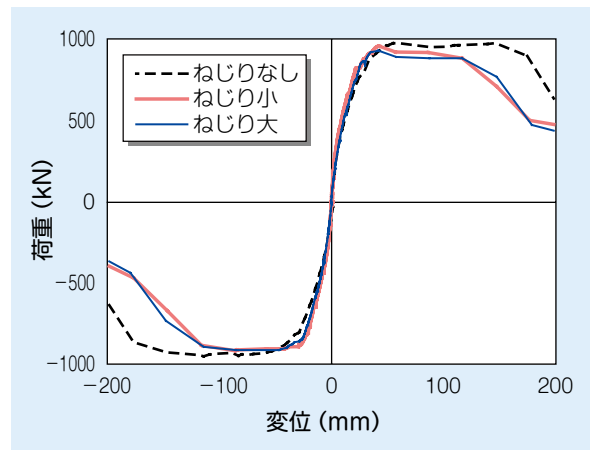
図11 ねじりの影響

討しました。図11には、ねじりが作用しない柱、小さなねじりを加えた柱、および大きなねじりを加えた柱試験結果の比較を示します。図に示すように、ねじりが作用することによって、早い段階で荷重の低下が生じており、ねじりの影響で耐震性能が低下していることがわかります。また、ねじり量の大小は、性能の低下にほとんど影響しない結果となりました。

このことから、ラーメン高架橋を構築する場合には、柱にねじりが生じないようにできるだけ整形なラーメン高架橋の計画を策定することが重要であることがわかりました。ただし、やむを得ず不整形なラーメン高架橋とする場合には、三次元の応答解析などの詳細な解析を行い、ねじりの影響により低下する性能を補うように、設計に余裕を持たせることが重要となります。
