鋼構造物の耐震技術

鉄道橋は古くから鋼構造物が多く用いられており、これまでに大地震を経験したものの少なくありません。地震による鋼構造物の被害事例は全体的には多くはありませんが、主に支承部(※参照)に損傷が多く生じています。そこで、本稿では、鋼構造物の主に支承部に着目し、被害事例や耐震設計の変遷を概説するとともに、既設の特に古い鋼構造物の耐震技術として、耐震性評価や補強方法について最近の研究開発事例を紹介します。

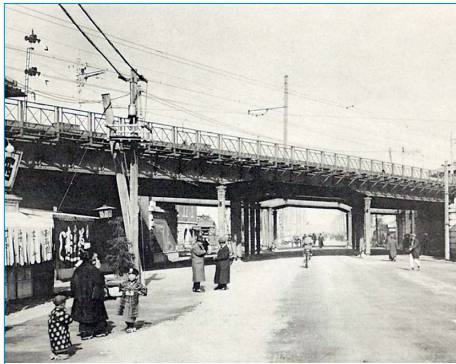
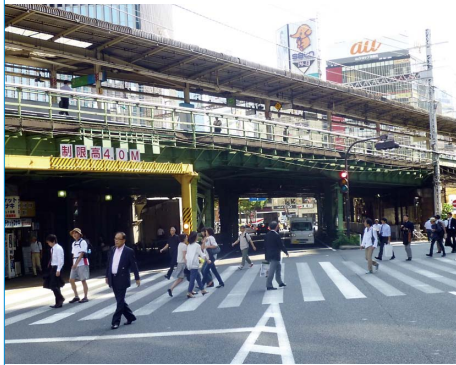
図1 旧式鋼構造物の事例

鋼鉄道橋には100年以上経過したのも多数存在します。図1は都内のある鋼構造物について、今からちょうど100年前の建設直後(大正3年(1914年)発行資料¹⁾より引用)と現在の写真を示します。このような古い構造物が多く存在しており、過去の大地震を経験したものも少なくありません。

て、図1および図4のような鋼構造物（以下、旧式鋼構造物という）が多く用いられました。このような旧式鋼構造物は、特に都市部の主要な線区を支える箇所によく、大規模地震に対して耐震性を確保することが強く求められています。

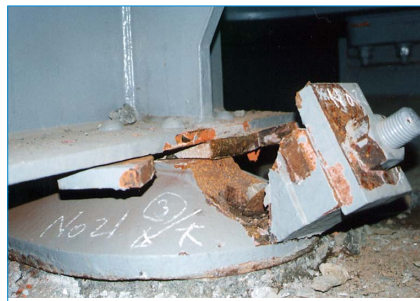
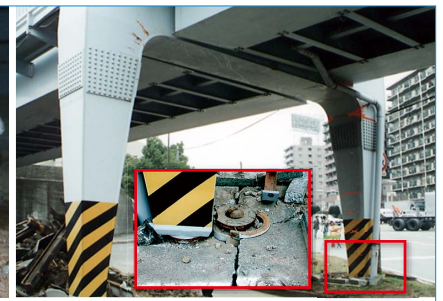
図3 兵庫県南部地震における被害事例

(a) 桁支承の損傷

(b) ラーメン橋脚のピボット支承の逸脱

この認識を改める契機となったのが、1995年に発生した兵庫県南部地震です。兵庫県南部地震では、鋼構造物は、支承以外の被害は少なく、やはり支承に多くの被害が生じました。図3に被害事例を示しますが、図3(a)が桁の支承の損傷で多くみられた事例、図3(b)がラーメン橋脚の基部にあるピボット支承の逸脱の事例です。これを機に、大規模地震に対する設計の重要性を認識し、「兵庫県南部地震クラスの地震動に対しても、鋼構造物の塑性化は許容するが軽微な損傷にとどめる」設計法を導入することになりました。

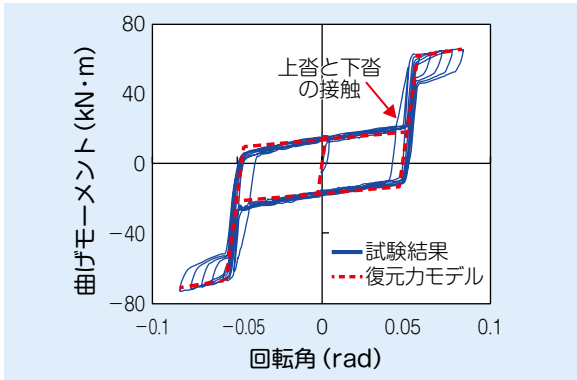
図6 ピボット支保の載荷試験結果と復元力モデル

載荷試験の結果（図6青線）を見ると、回転角が小さい領域ではスムーズに回転しますが、ある程度回転すると上沓と下沓が接触して曲げモーメントが急激に増大することがわかります。さらに載荷していくと回転のみが進み、上沓が下沓に乗り上がるようにして逸脱していき挙動を示しました。ピボット支保は、支保本体が破損することはなく、0.07～0.1rad程度回転すると上沓と下沓が逸脱しそうになり、終局状態に至ることがわかりました。

大規模地震時の評価を行うために、載荷試験結果をもとに、曲げモーメントと回転角の関係の復元力モデルを提案しました（図6赤線）。
