基礎・土構造物の耐震技術

本報では、過去の大地震における鉄道の基礎構造物や土構造物の被害事例を挙げ、それらを教訓とした基礎構造物や土構造物の耐震基準の変遷を解説します。さらに、東北地方太平洋沖地震における基礎構造物や土構造物の特徴的な被害を示し、最後に基礎構造物や土構造物の耐震化に関する鉄道総研の取り組みを紹介します。

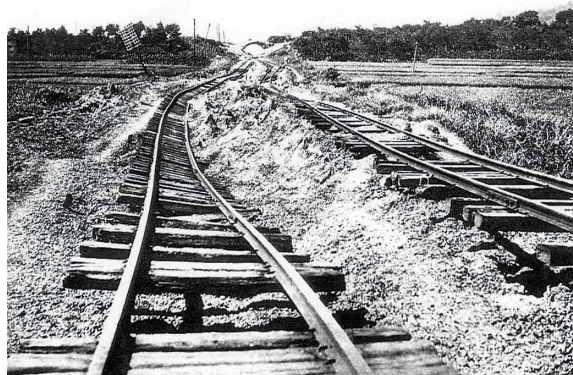
図1 関東大震災の盛土崩壊(1923年、東海道本線 現御殿場線)

とに起因しています。例えば関東大震災(1923年、マグニチュードM=7.9)、東南海地震(1944年、M=7.9)、福井地震(1948年、M=7.1)や新潟地震(1964年、M=7.5)では、多くの土構造物が被害を受けています(図1)。鉄道の土構造物の耐震性が注目されたのは、十勝沖地震(1968年、M=7.9)からです。この地震は、複線化工事完成直前の東北本線の盛土に大被害をもたらしました(図2)。この地震を契機に旧国鉄では、耐震対策に関する系統的研究が実施されています。これらの成果は、1978年の「建造物設計標準解説(土構造物)」²⁾に支持地盤条件や盛

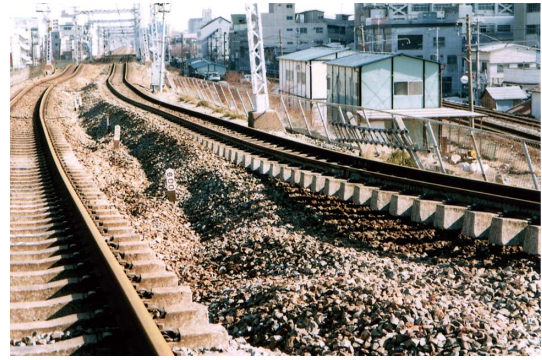
図3 兵庫県南部地震の盛土崩壊(1995年, 東海道本線)

軟弱地盤上の盛土の液状化対策や側方流動対策を中心に耐震対策が実施されてきました。兵庫県南部地震(1995年, $M=7.2$)では、それまでの設計震度をはるかに超える地震動により未曾有の被害⁵⁾がもたらされました。盛土の支持地盤として比較的良好な場合でも震度7の激震地の盛土は、ほとんどの箇所0.5~1m沈下し(図3)、特にのり面が大きく変状しました。

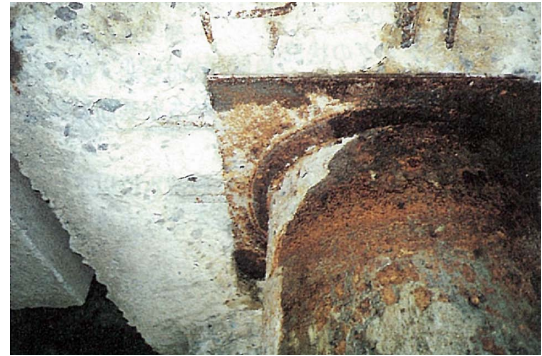
図5 兵庫県南部地震の杭頭のずれ(1995年, 建築基礎)

和大橋に代表される新潟地震での液状化現象によって注目されました。新潟駅建屋は打込み杭であったためほとんど無被害であったものの、越後線信濃川橋りょうが液状化による側方流動により傾斜の被害を受けています⁶⁾(図4)。この経験から地盤の液状化判定法が、1974年の「建造物設計標準解説(基礎構造物及び抗土圧構造物)」⁷⁾に反映されました。十勝沖地震では、在来盛土から約30m離れた姉沼高架橋が最大0.1m反対側に動く被害が生じています。これにより地震時の地盤変位の影響を考慮した応答変位法が1979年の「耐震設計指針(案)」⁸⁾に初めて導入されました。兵庫県南部地震での構造物基礎の地震被害としては、従来から散見された軟弱地盤中の基礎が地盤の液状化による側方流動によって、傾斜・沈下や基礎部材の損傷・破壊をもたらすものでした(図5)。しかしながら、その被害程度は甚大でかつ埋立て地盤の広範囲で同

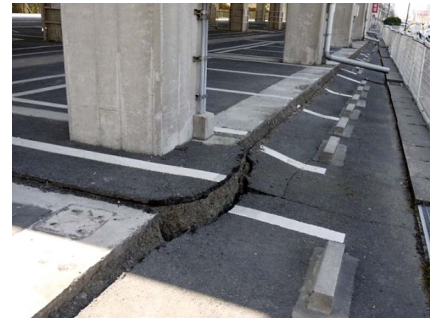
図9 高架橋無被害(京葉線)

東北地方太平洋沖地震では、加速度は小さかったにも関わらず長時間の地震動により、首都圏の埋立て地などの若齢地盤において、液状化が発生しています。浦安地区の鉄道構造物は1974年の「建造物設計標準(基礎構造物及び抗土圧構造物)」⁷⁾を基本とした比較的古い設計でしたが、液状化被害はほとんどありませんでした(図9)。当時、表層から10mまで堆積するしゅ

んせつ埋立て土、および沖積砂質土を液状化層と判定し、これらの層の地盤抵抗を無視した設計をしています¹⁵⁾。このことから現行の耐震基準では、首都圏で観測された地震動を超えるレベル2地震動による液状化判定を導入していることから、現行の耐震基準での液状化の問題は比較的少ないものと考えられます。

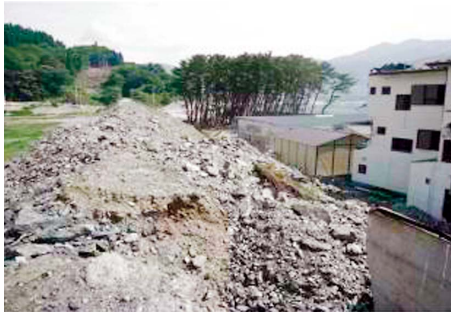
図10 軌道・路盤流出(三陸鉄道)

東北地方太平洋沖地震では、鉄道の盛土や基礎構造物など旧基準で設計・施工されたもの、軟弱地盤や構造物境界に限定して被害が生じていました。一方、沿岸部の津波被害は甚大でした。鉄道構造物においても例外ではなく、沿岸部の広範囲の鉄道路線で津波被害を受けています。土構造物においては、軌道や盛土体が流出し(図10)、基礎構造物については桁の流出とともに洗掘や橋脚の傾斜・倒壊が発生しています(図11)¹⁴⁾。

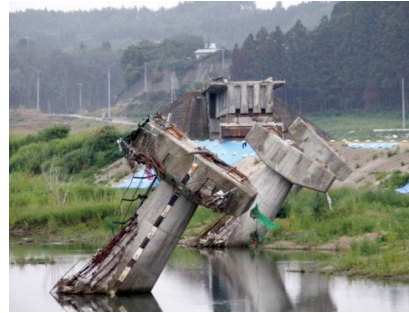
図11 橋脚の傾斜(気仙沼線)

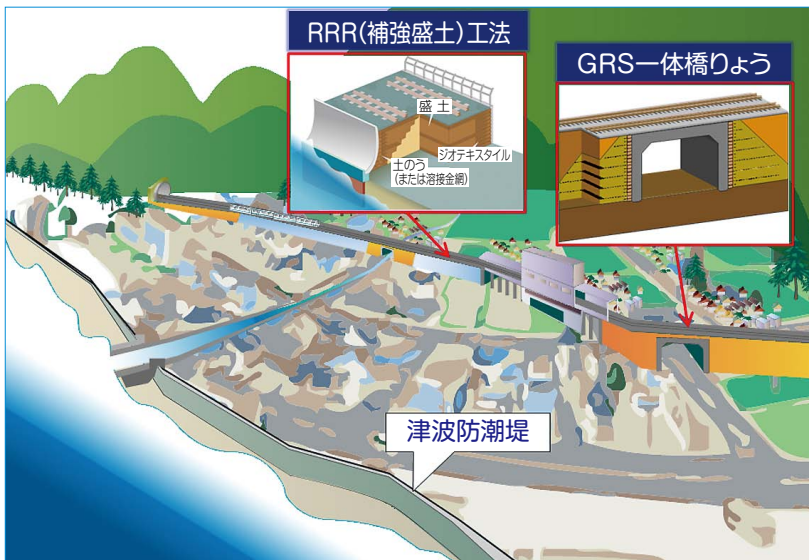
図12 補強土壁工法による鉄道の復旧案

復旧・復興を目的に、さらに今後の都市部の鉄道の耐震化を目指して、研究開発成果を技術提案として取りまとめています¹⁶⁾。図12は技術提案に示した補強土工法による鉄道の復旧イメージです。鉄道で用いられる補強土壁(RRR)工法は、津波波力や越流による浸食・洗掘に対抗できるように補強材と一体化した鉄筋コンクリート壁で土構造を被覆しています。一方、橋りょうや道路の交差点においては、盛土から橋りょう構造とする必要があります。従来の桁式橋りょうでは支承部や橋台背面盛土が弱点箇所となり桁や橋台背面盛土の流出が生じています。これに対して、新たに開発した図13の補強盛土一体橋りょう (GRS一体橋りょう)¹⁷⁾は、支承部がなく、補強土工法によるアプローチブロックとラーメン橋りょう
