浮きまくらぎを 自動で補正する

バラスト軌道は、軌道を支持する路盤や構造物を選ばずに敷設できる高い自由度がありますが、軌道や路盤の構造が変化する箇所においては、軌道沈下量の相対差が大きくなって、「浮きまくらぎ」という現象が発生しやすくなります。バラスト軌道において「浮きまくらぎ」を防止することは原理的に難しいため、軌道保守で対応せざるを得ないのが実態ですが、鉄道総研では、この「浮きまくらぎ」を自動的に補正する「自動沈下補正補助まくらぎ」を開発しました。

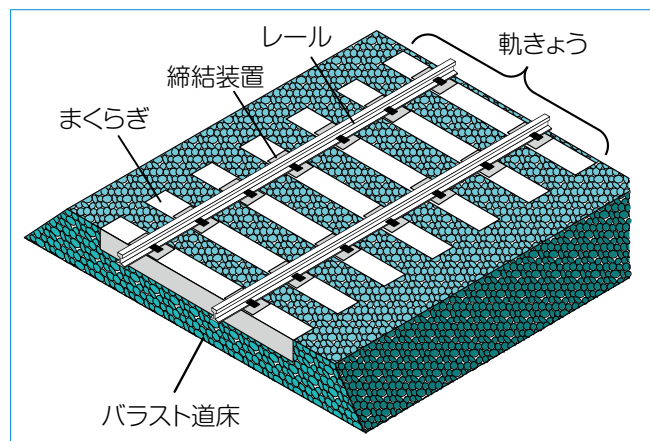
図1 バラスト軌道

図1に示すように、レールとまくらぎで構成された軌きょうをバラスト道床（バラスト＝砂利）で保持するバラスト軌道は、軌道を支持する路盤や構造物の種類を選ばずに敷設できる自由度の高い軌道構造です。すなわち、路盤が硬い岩盤やコンクリート構造物でも、軟弱な粘性土地盤でも、バラストさえまいてしまえば、とりあえずは軌道を敷設して列車を通すことができるので、世界中の鉄道軌道の大半がこのバラスト軌道を採用しており、100年以上前から基本構造は変わっていません。ただし、日々の列車の運行でバラ

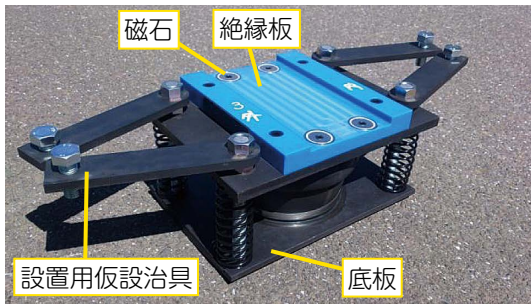
図4 自動沈下補正補助まくらぎ (AICSS)

することが可能な、自動沈下補正補助まくらぎ(図4, 図5)を開発しました^{1,2)}。

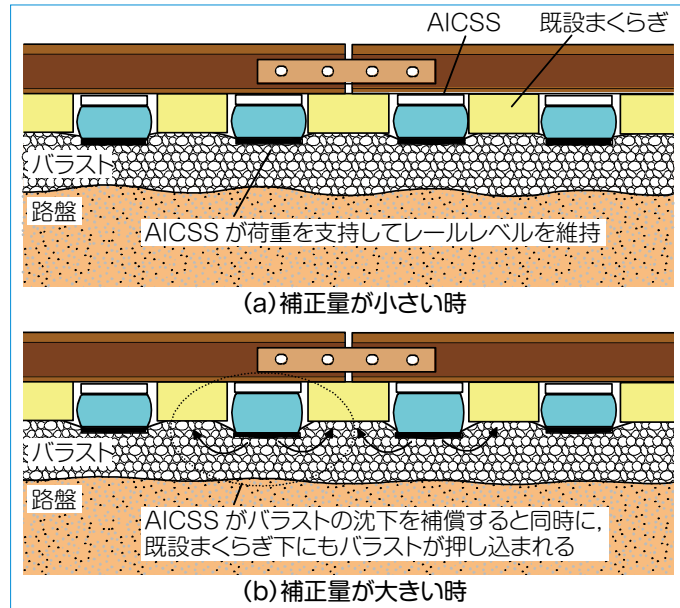
図7 AICSSの浮きまくらぎ抑制の概念図

さらに、図7に示すように、列車荷重を伝達したAICSSがバラストに押し込まれると、そのバラストが、既設のまくらぎ下に回りこむため、結果として既設のまくらぎ下の空隙も埋められて浮きまくらぎが抑制されます。

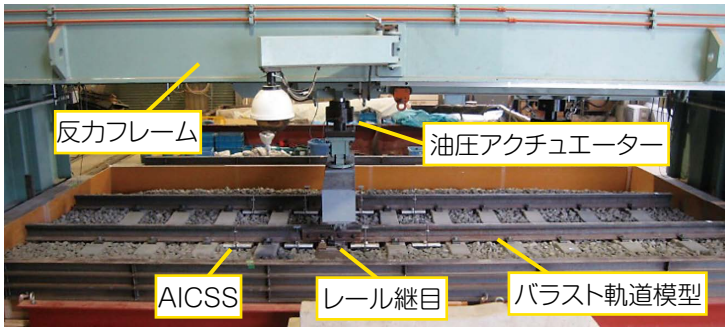
図8 レール継目部を模擬した実物大軌道模型の繰返し載荷試験

AICSSの浮きまくらぎ抑制効果を検証するため、鉄道総研では、軌道構造境界部やレール継目部を模擬した実物大軌道模型の繰返し載荷試験を行いました(図8)。例えば、図9はレール継目部を模擬した試験におけるレール変位振幅の推移です。この試験では、細粒分が多く混入したバラストを使用しているため、大量の降雨を想定した散水を行うと、無対策の軌道ではバラストが強度を失って急激に沈下が進みます。その結果、レール継目部付

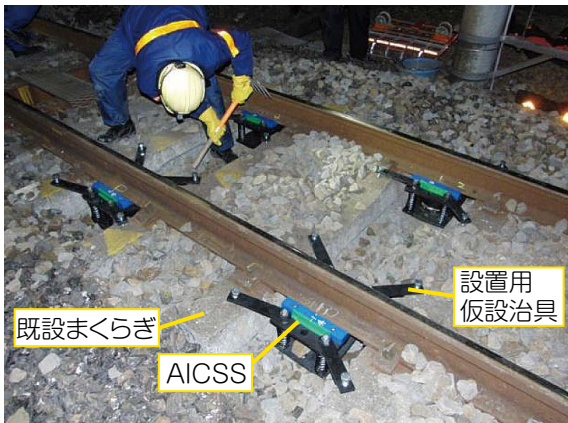
図10 営業線での施工状況

AICSSの施工性および実軌道での浮きまくらぎ抑制効果を検証するため、営業線への試験敷設(図10)を行いました。

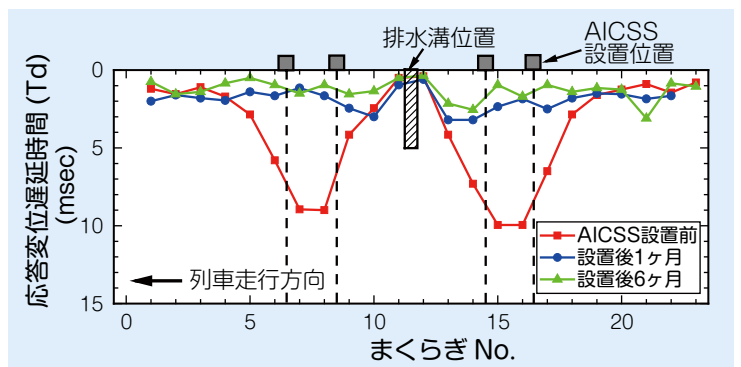
図12 FWD試験から得られたまくらぎ支持状態(右レール)の推移

図12は、FWD³⁾(重い落下式たわみ測定装置)を用いて調査した当該箇所まくらぎ支持状態の推移です。ここに示す応答変位遅延時間Tdは、軌道の支持状態に対して感度の高い指標で、浮きまくらぎ上では特に大きくなります。AICSS設置前のTdの分布を

見ると、排水溝前後のまくらぎNo.6~9およびNo.14~17の浮きまくらぎが顕著であることが推定されました。そこで、図11に示す4箇所AICSSを設置した結果、施工から半年が経過しても、左右レールともに浮きまくらぎは発生しておらず、良好な軌道状態を保っています。
