テルミット溶接を用いて レール頭部きずを補修する

シェリングなどのレール頭頂面の損傷がレール破断の主因となっており、その管理に多大なコストが費やされています。本記事では、このような箇所におけるこれまでの管理や補修方法などを海外の事例も引用しながら概説するとともに、シェリングの補修を目的として日本のレール向けに開発した新たなレール頭部補修方法について紹介します。

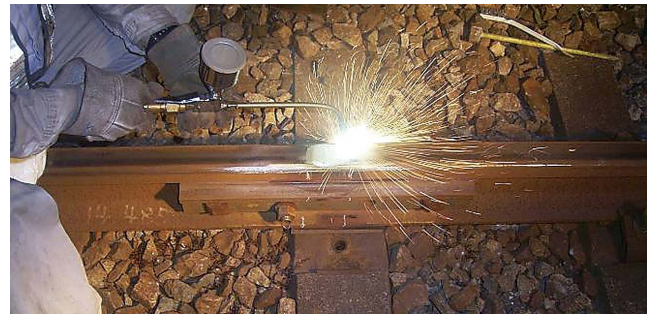
図3 ガス溶射肉盛法 (国内)

これまで、国内において幾つかのレール頭部補修溶接法が開発・実用化されてきました。図3に示す国鉄時代に開発されたガス溶射肉盛法による頭部補修溶接は、自溶性合金を使用する

ため、溶射面に特別な処理を施す必要がありません。また、グラインダーでシェリングから成長したき裂を研削除去するため、比較的長いき裂も除去できます。しかしながら、高度な技量を必要とし、施工時間も長いため、現在では一部の鉄道事業者のみでしか適用されていません⁴⁾。なお、国鉄時代には被覆アーク溶接法によるシェリングの補修溶接が試行されましたが、削り残したき裂から早期に疲労損傷を引き起こしたため、採用されるに至りませんでした。

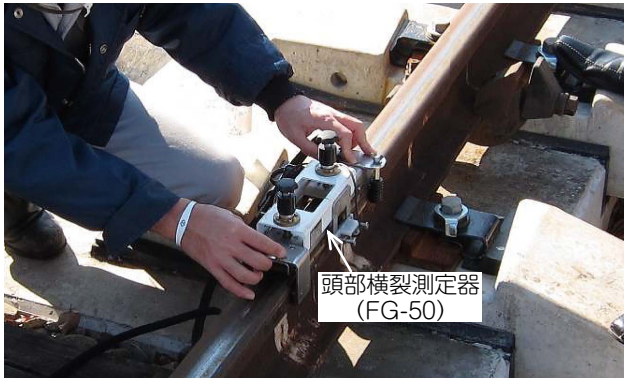
図2 レール頭部横裂探傷の状況

このような理由から、最近では横裂の深さを主な管理基準とする鉄道事業者が増えており、図2に示す測定器を用いてレール頭部側面から反対側の頭部側面まで斜め45°に超音波を送受信させ、透過する超音波の音の強さの変化で横裂の深さを測定する検査方法が一般に採用されています³⁾。

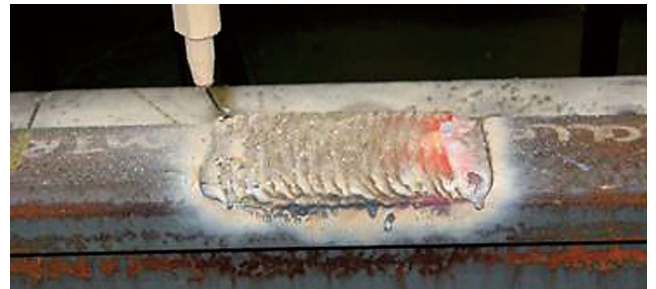
図4 半自動アーク溶接法 (海外)

一方、海外では古くから被覆アーク溶接法による頭部補修溶接が多くの国で実施されてきました。また、最近では図4に示すような炭酸ガスシールドアーク溶接などの半自動溶接法が主に北米、オーストラリア、スウェーデンなどの重い貨物列車が運行する鉄道で採用されています。しかしながら、アーク溶接法も高い溶接技量を必要とし、深さ10mm程度の補修でも相当の施工時間を要します。また、補修領域が浅い場合には、きずの削り残しや残留応力の発生による損傷の危険性が高く
