第50回

鉄道の洗掘対策

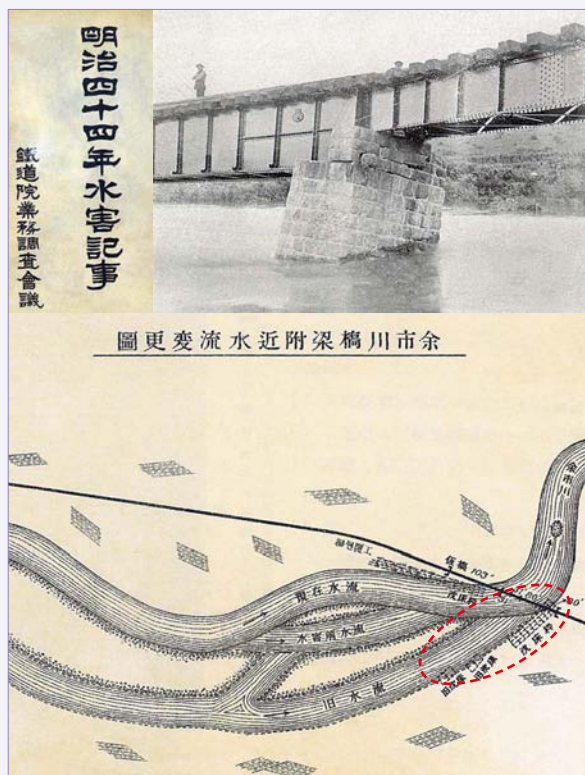
明治から大正初期にかけての旧鉄道省資料によれば、洗掘による橋脚の流失などの災害記録は「鉄道水害記事¹⁾」としてまとめられており、災害発生時の経緯と具体的な復旧方法が記載されています。図1に記録の一例を示しますが、みお筋(☞参照)の変化や桁下水位など詳細な調査が実施されていたことがうかがえます。しかしながら、この頃の資料中にはソフト面での維持管理に関する具体的な記述は見当たりません。当時は災害発生後の復旧に全力で臨む事後防災が中心の考え方であり、水害の復旧事例の詳細を記録・集積することで、将来の水害復旧時の参考として活用していたようです。

図1 「明治44年水害記事¹⁾」とこれに掲載された函館本線然別・仁木間余市川橋りょうの被災状況

一方で、この頃の洗掘に対する対策として「沈床工」がすでに用いられていたことが図1(丸破線で囲んだ部分)から分かります。昭和12年に発行された「防災保線読本²⁾」には、洗掘対策として蛇籠工、粗梁沈床、木工沈床(図2)などの詳細な構造と材料表が記載されており、これらの対策工が従前から広く用いられていたと考えられます。また、同資料中には河川出水の規模を量水標によって記録し、その情報を共有

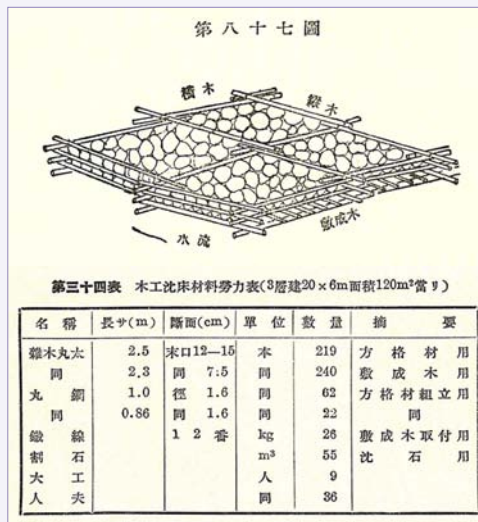
図2 木工沈床一般図
出典：「防災保線読本²⁾」鉄道省工務局

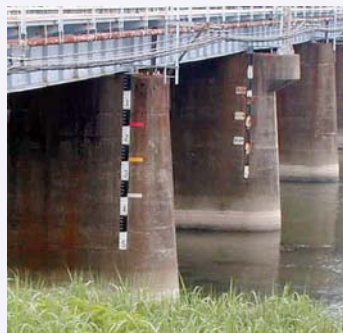
図4 量水標の例

することで警備などに役立てるように記載されています。同時期の昭和11年に出版された「防災保線・風水害応急心得：岡山保線事務所編纂³⁾」には、「河川流水票設置及出水位報告規定：廣達第175号」が記述されており、量水標により増水履歴を計測して報告するよう定められています(図3)。現在でも広く用いられている量水標(図4)がこの時期よりも前から重要なツールとして利用されていたことがわかります。

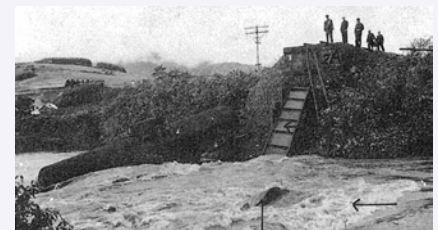
昭和33年発行の「防災保線⁵⁾」には列車運転の停止判断の際の参考例とともに、降雨量と河川の流出量との割合を調査しておくことにより洪水を予測することが重要であることが記載されています。しかしながら、運転規制の基準についてはあらかじめ定めた水位により判断するとの記述があるのみで、統一的な基準値は示されておらず、各鉄道管理局内で定められた独自の基準に従って運転規制を実施していたと考えられます。そのような状況の中、昭和43年10月1日に、富良野線の第一富良野川橋りょうの橋脚が洗掘により倒壊して貨物列車が脱線し死傷者6名を出す事故が発生しました(図6)⁶⁾。この事故を受け、同年10月17日に「橋梁洗掘の再点検について⁷⁾」、同年10月22日には「予測限界洗掘深さの推定

図6 第一富良野川橋りょうでの被災状況
出典：「国有鉄道線路災害記録⁶⁾」日本国有鉄道施設局

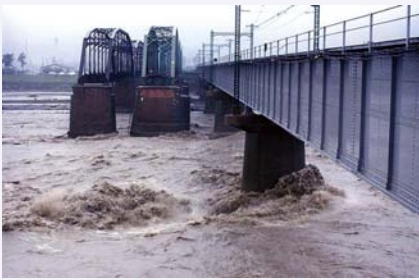
昭和40年代末には河川での砂利の採取が規制されたことや，「事後防災」から「事前防災」への防災意識の変化により構造物の検査体制が強化され防災のための投資が増加したことなどにより，昭和50年代以降は洗掘被災件数も減少しました¹¹⁾。しかしそのような状況において，昭和57年8月2日に，東海道本線富士川橋りょうの橋脚が倒壊し流失するという災害が発生しました（☞図8）。これを契機に設置された対策委員会により「東海道本線富士川橋りょう対策技術委員会報告書¹²⁾」がまとめられました。この中では，河床変動を考慮した最大洗掘深を予想する上で基準となる河床高さの考え方や，根固めブロック工の効果的な敷設方法などが示されました。

図8 富士川橋りょうの被災状況
