鉄道の運用環境を考慮した変圧器余寿命評価

電力制御用電子機器に対する雷害対策

トロッコ線着霜時の集電状態の再現試験手法

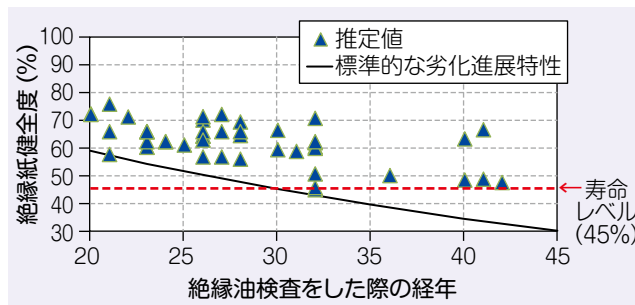
図 絶縁紙健全度推定結果と経年の関係

データベースを分析した結果、電気鉄道用変圧器の油温は、規格に定められた基準より低く、余裕のある環境で運用されていること、電気鉄道用変圧器の絶縁紙は電力会社に対して比較的劣化が緩やかであることがわかりました。また、この分析結果を基に絶縁油中物質から絶縁紙の健全

度を推定する手法を検証したところ、油温が低いことを考慮した手法は、実測値（真値）と比較的よく一致していました。なお、全ての調査対象において、絶縁紙健全度の推定値・実測値いずれも推奨される寿命レベルを下回るものはありませんでした。

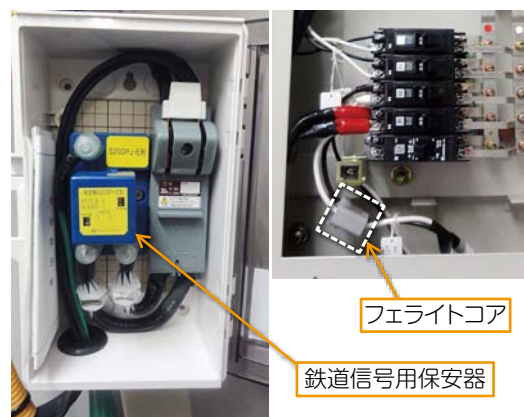
図 提案した遠制装置への雷害対策手法

高圧配電線開閉器用の遠制装置8箇所に対して、サージ侵入経路を約2年間継続調査した結果、主たる侵入口は低圧受電部と判明しました。そこで、鉄道信号用保安器とフェライトコアを、低圧受電部（電力会社電源側）に設置する安価な対策を提案しました（図参照）。対象8設備の内、3

設備に対策を行い6ヶ月間経過調査した所、対策設備の電源部（無対策の信号電源側を除く）へのサージ侵入履歴は皆無となり、対策効果を確認できました。

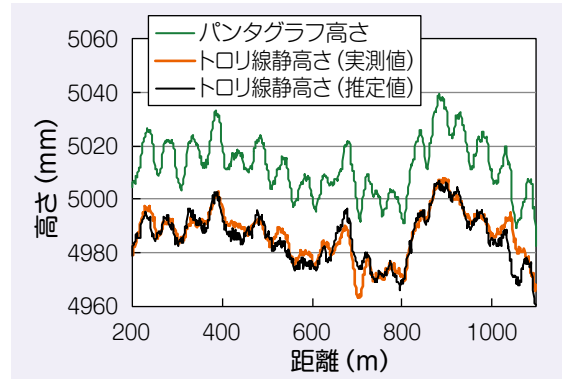
図 トロリ線静高さの推定結果

本研究では、事前に作成した架線の動特性情報を使用して、パンタグラフ接触力とパンタグラフ高さからトロリ線の静高さを逆問題的に求める伝達関数法を新幹線および在来線の現

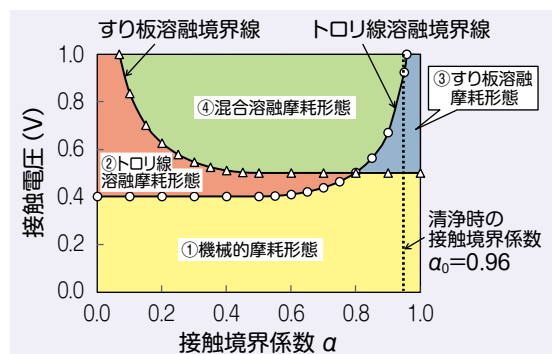
図 硬銅トロリ線と鉄系焼結合金すり板の組合せに対する摩耗形態マップ

本研究では、通電下における摩耗メカニズムを明らかにすべく、接触面の摩耗粒子や酸化膜などの被膜抵抗を考慮した通電接点モデルを作成し、通電下の電極内電位分布および温度分布を解析しました。解析の結果、電位と温度の関係についていくつかの法則を見出すことで、通電下における接点の温度上昇を定式化し、接触電圧や接触抵抗に

よって摩耗形態を大きく4つに分類した「摩耗形態マップ」を提案しました。また、集電材料の摩耗率に大きな影響を及ぼす摩耗形態の支配パラメータを特定し、これまで解明されなかった摩耗メカニズムについて考察しました。
