トンネルの復旧工事に バサルト帯板接着工法を適用

津留 恒誉
南阿蘇鉄道株式会社
専務取締役

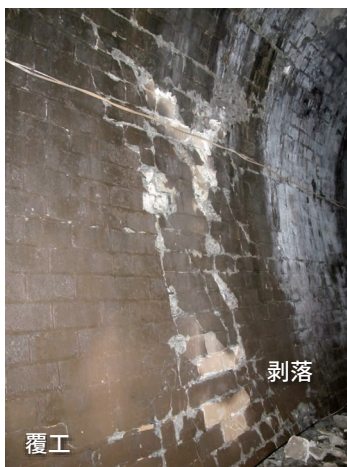
今回ご紹介する戸下トンネル（1928年完成）では、地震によりひび割れや剥落が多くみられました（図1）。今後の覆工片のはく落の防止のため、「バサルト帯板接着工法」を施工しました。

図1 トンネル覆工の被害

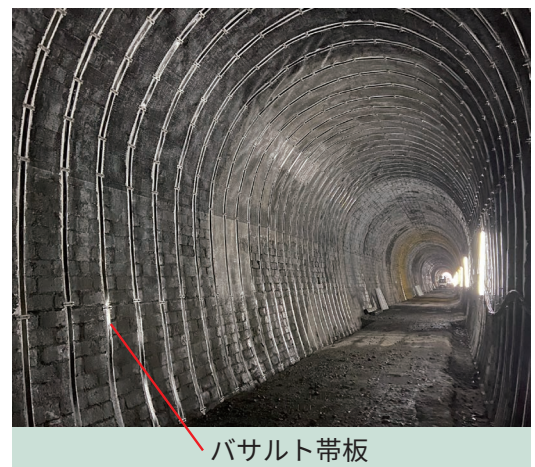
通常は作業は1～2パーティ（4名/1パーティ）体制で施工しますが、今回は復旧を急ぐため4パーティにより施工しました。墨出し、下地処理、アンカー工と、プライマー工、帯板貼り付け、アンカー締結に工程を分割し、並行して作業できるようにしたほか、足場を改良して移動に要する時間を短縮しました。以上の工夫により、1日で帯板約6断面分を施工することができ、全334断面の施工を55日で完了することができました（図3）。

図3 施工完了状況
