鉄道一般
車両
施設
電気
運転・輸送
防災
環境
人間科学
浮上式鉄道

コンクリートの膨張原因を探る

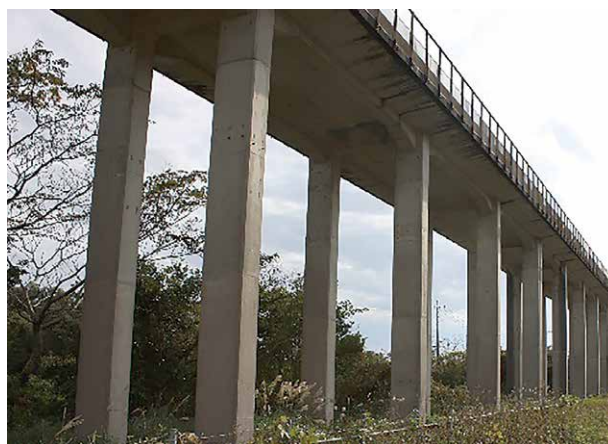
図1 コンクリート構造物の例

鉄道では、橋りょうや高架橋、トンネルなどで幅広くコンクリートが用いられています(図1)。これらのコンクリート構造物は長期にわたって健全に使われるものが多い一方で、構造物の性能に影響するコンクリートのひび割れや、内部の鉄筋の腐食などの劣化が生じるものもあります。建設した構造物を建て替えることは難しく、劣化の予防や補修などによって構造物の性能を維持していくためには、コンクリートの劣化の要因やメカニズムを把握することが重要です。

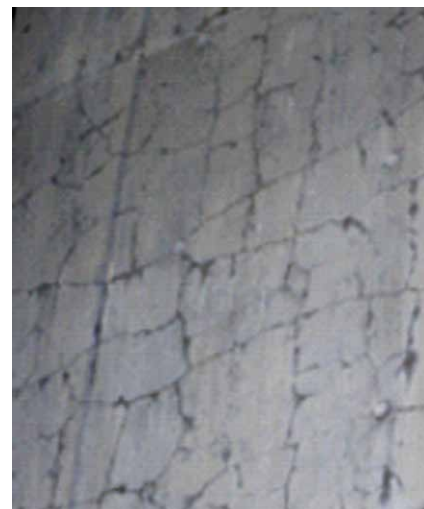
図3 コンクリート構造物のひび割れ事例

ていません。これまでの研究では、膨張しやすい条件での検討が多く、実構造物の環境とは異なる条件も含まれているため、実構造物で膨張が生じる条件についても検討する必要があります。また、コンクリート構造物では、上記の異なる2つの膨張原因が複合してひび割れが生じた可能性のある事例がみられます（図3）。現在のところ、それぞれの原因が膨張やひび割れに対してどの程度影響したかを明確に判定する方法はわかっていませんが、2つの原因が複合することで膨張が促進される場合があることがわかってきました。

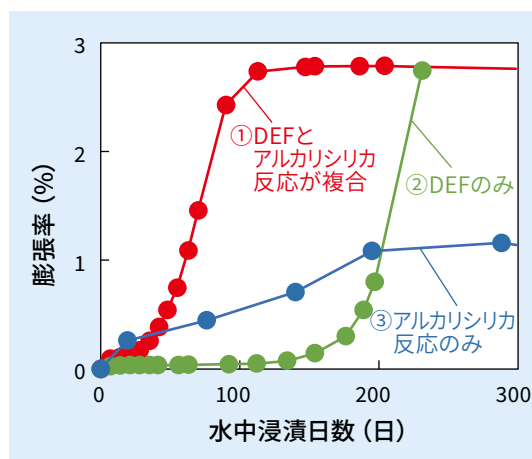
図6 DEFの膨張に対するアルカリシリカ反応の影響

コンクリート構造物において、DEFとアルカリシリカ反応が複合して生じている可能性があることから、2つの膨張原因が複合することによってコンクリートがどのように膨張するのかを調べてみました。図6は、①2つの膨張原因が複合、②DEFのみ、③アルカリシリカ反応のみ、が生じる条件で作製したモルタル供試体の膨張率の例を示しています。水中に浸漬する条件で測定したこれらの膨張率を比較する

と、①、②では、③に比べて膨張率が大きく、DEFによって大きな膨張が生じています。また、②に比べて、①では、短期間で大きな膨張が生じています。これは、アルカリシリカ反応が生じた場合には、DEFによる膨張が促進されて、より大きな膨張が早期に生じることを示しています。図7に示すように2つの膨張原因が複合して生じた場合には、多くの細かいひび割れが分散して生じる特徴がみられました。

2つの膨張原因が複合することで、膨張が促進される理由は、アルカリシリカ反応においてアルカリ成分を含んだゲルが生成されることに関連すると考えられます。このゲルが生成することによってコンクリート中の水に含まれるアルカリ量が減少し、pHは低下します。エトリンガイトはコンクリート中でpHが少し低くなると安定することがわかっており³⁾、DEFによる膨張はアルカリシリカ反応によってコンクリート中の水のpHが低下したことで生じやすくなったと考えられます。

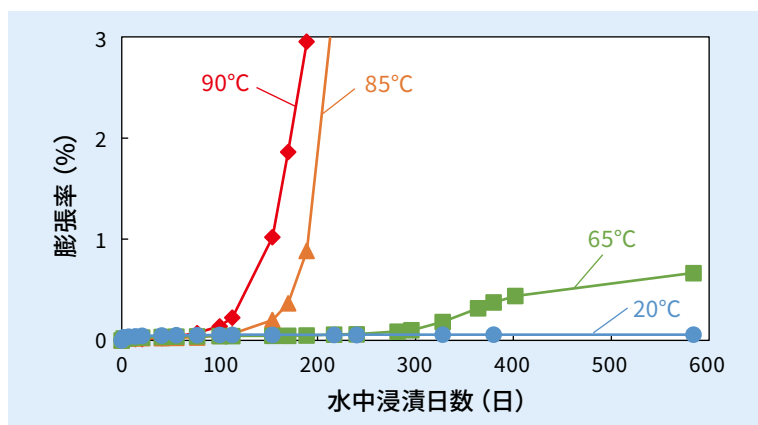
図5 DEFの膨張に与える履歴温度の影響

と考えられています（図4）¹⁾。セメントの種類によって膨張の生じやすさは異なりますが、膨張を防止するにはセメントの種類や含まれるアルカリ量・硫酸塩量に応じて、コンクリートが受ける最高温度を65～80℃以下に制御する方法が提案されています¹⁾。図5は、セメントの水和熱などによってコンクリートが高温になることを考慮して、セメントが固まる過程で、異なる

最高温度で加熱したモルタル試験体の膨張率の推移を示しています。前述のとおりDEFが生じやすいと考えられている水中に浸漬する条件で、膨張が生じる履歴温度を調べたところ、65℃以上の履歴温度がある場合に、エトリンガイトの増加による膨張が生じました。一方、材料や配合が同じモルタルであっても、膨張率はエトリンガイトの増加量に関係がないことが既往の研究でわかっています²⁾。したがって、コンクリート中のエトリンガイトの量から膨張の原因を判断することはできず、ひび割れが生じた原因を評価することが困難な要因となっています。

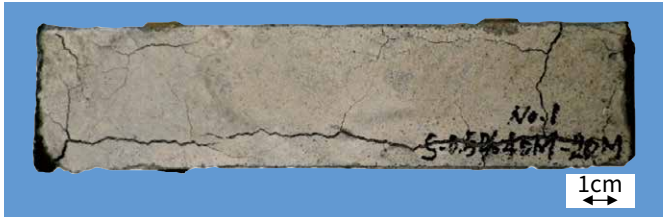
図9 高湿度の空气中でDEFのみによって生じた膨張ひび割れ

ています。これまで紹介した試験結果は、多くの研究で実施されているようにDEFを促進させるため、この上限値を上回る量の硫酸塩を添加した条件での膨張挙動を示しています。図8に硫酸塩量が規格内となる条件での膨張挙動を示します。この場合にも、①2つの膨張原因が複合して生じる条件では、②DEFのみが生じる条件よりも大きな膨張が早期に生じています。また、図9は水中に浸漬せずに高湿度の空气中で保管した条件で、DEFのみが生じた試験体の様子を示しています。コンクリート構造物が建設されている環境条件により近い空气中においても、膨張によりひび割れが生じたことがわかります。

以上のことから、実構造物に近い環境条件でも、DEFによる膨張が生じることがわかりました。部材の断面が大きく、セメント量の多いコンクリート構造物などでは、セメントの水和熱によって履歴温度が高くなる場合があることから、DEFが生じる可能性を考慮した対応を検討していく必要があると考えられます。
