No.107

低温実験室

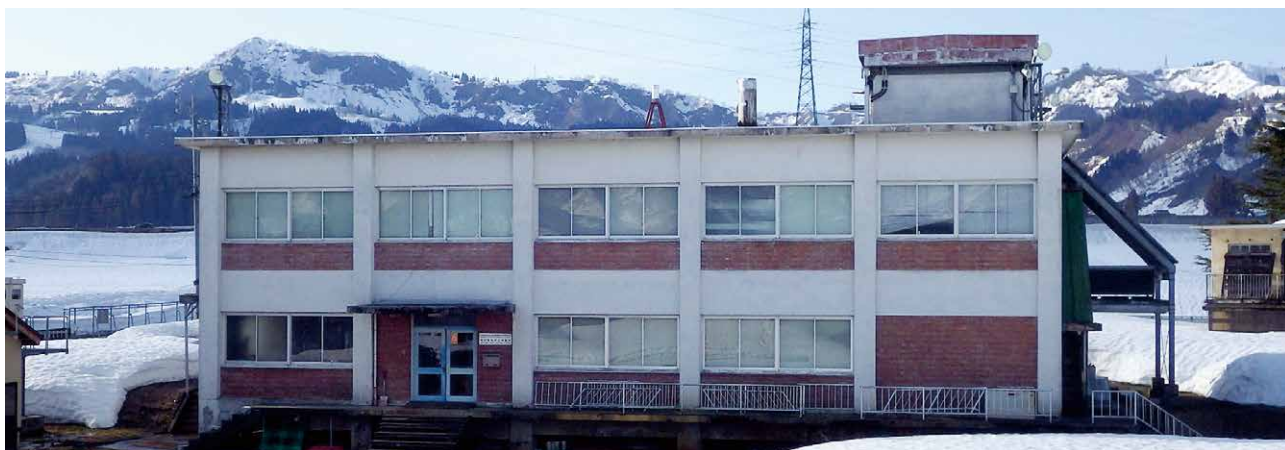
図1 塩沢雪害防止実験所の外観

本装置は塩沢雪害防止実験所(図1)内に設置されているもので、「第一実験室」と「第二実験室」の二つの部屋があり、それぞれ8.8m×5m×3.2m、3.5m×3.4m×3mの広さです(図2)。第一実験室では-30℃から10℃、第二実験室では-50℃から-25℃の間で0.1℃単位の温度調整が可能です。

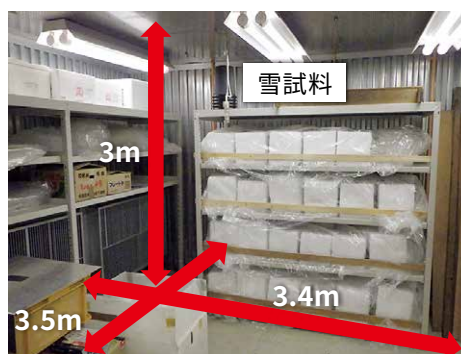
図2 低温実験室の概要
(左図は第一実験室, 右図は第二実験室)

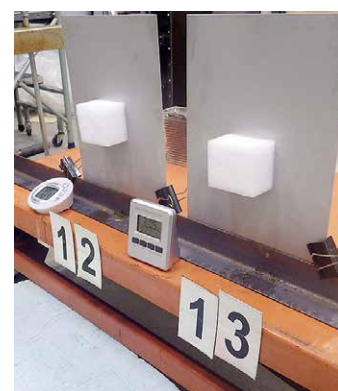
図3 落雪実験の様子

第一実験室は、架線着霜再現実験、融雪装置の性能評価実験、簡易な降雪風洞装置を用いたパンタグラフの着雪実験など、各種雪害対策の検討およびその効果を検証するための実験に使用されています。最近では、落雪のメカニズムを解明するための落雪実験(金

属板に雪を付着させて、落雪するまでの時間などを計測する)などに使用しています(図3)。このような実験を通して、実車での観測が難しい落雪現象の解明に取り組んでいます。また、第二実験室では夏期にも雪を用いた実験ができるように、冬期に自然積雪を採取しブロック状に成型した雪試料を保存しています。
