# 鉄筋コンクリートの劣化に影響する水の動きを可視化する

鉄筋コンクリートは鉄道の土木構造物などに広く用いられています。例えば、高架橋はおもに鉄筋コンクリートでできていますが、屋外で供用されているため、降雨の影響を受けます。鉄筋コンクリート中の鉄筋は、降雨などの水掛かりによってさびることがあるため、鉄筋位置に水が到達するかどうか、つまり「コンクリートへの水分浸透深さ」が重要となります。ここでは、コンクリートへの水分浸透深さについて、測定手法の事例を紹介するとともに、断面修復箇所への水分浸透や中性子線を用いた測定手法といった最近の研究成果を紹介します。

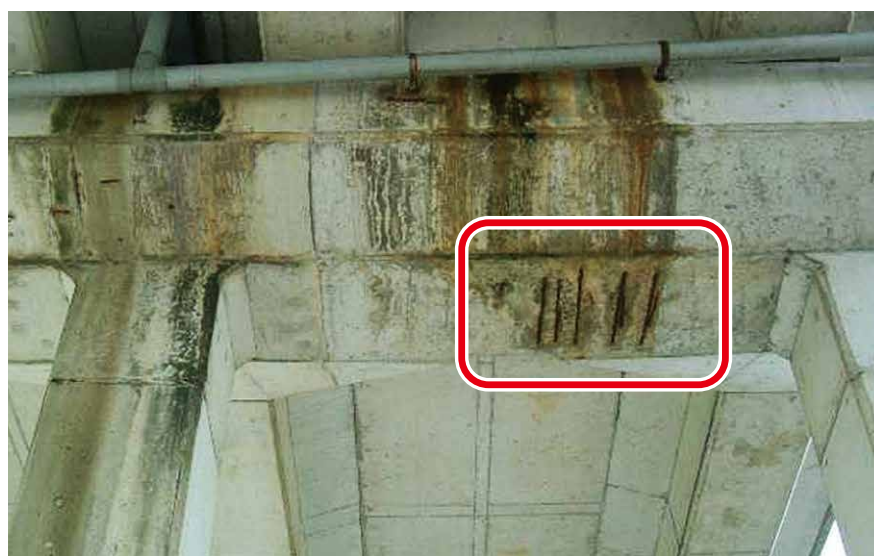
の影響を受けることで鉄筋がさびることがあります。実構造物で鉄筋がさびている箇所を調べてみると、その多くが水掛かり箇所であることがわかります。例えば、図1は高架橋の下面に漏水のある箇所で、水掛かり箇所では鉄筋がさびて露出しているのに対し、その隣では鉄筋がさびていない様子が見えます。

図1 水掛かり箇所での鉄筋露出<sup>2)</sup>

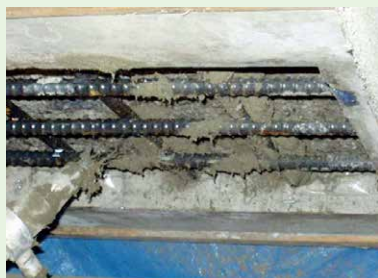
コンクリート構造物の耐久性の回復や向上を目的に、劣化箇所をはとり取り、コンクリートと同等以上の材料で補修すること。ポリマーセメントモルタルやセメントモルタルが補修材料として一般的に用いられ、コンクリートとの付着力を上げるためにプライマーが併用されます。施工方法として、左官工法、吹付け工法、充てん工法があります。また、表面被覆工法など、ほかの補修と併用されます。

吹付け工法による断面修復例
