第116回

鉄道橋りょう・高架橋の耐震補強

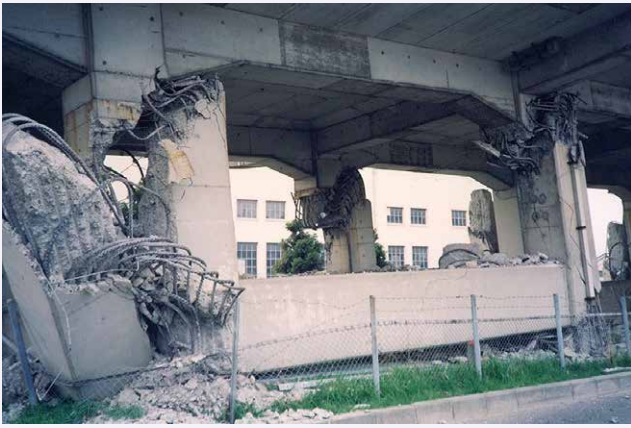
図2 兵庫県南部地震でのラーメン高架橋の被害事例²⁾

1995年に発生した兵庫県南部地震は、鉄道橋りょう・高架橋にこれまでにない大きな被害をもたらしました。具体的には、ラーメン高架橋柱のせん

断破壊(図2)、桁支承部の破壊による桁の過大变位や落橋などです。これを受け、当時の運輸省から既存の鉄道構造物に係る耐震補強の緊急措置の方針が提示され、重要線区を対象にラーメン高架橋柱のせん断補強、橋りょう・高架橋の落橋防止対策の設置などの耐震補強が進められることとなりました。これ以降、鉄道橋りょう・高架橋の耐震補強が本格化しました。

を向上させて、粘り強い破壊形態である曲げ破壊へと破壊形態を移行させることで、**図2**のようにただちに橋りょう・高架橋が崩壊することがないように配慮した対策です。そのほかにも施工性や経済性に配慮した多くの耐震補強工法が開発され、実用化されています。なお、柱のおもな補強工法については、鉄道総研からも設計・施工指針⁷⁾を発刊しており、鉄道事業者が幅広く活用可能な環境が整備されています。

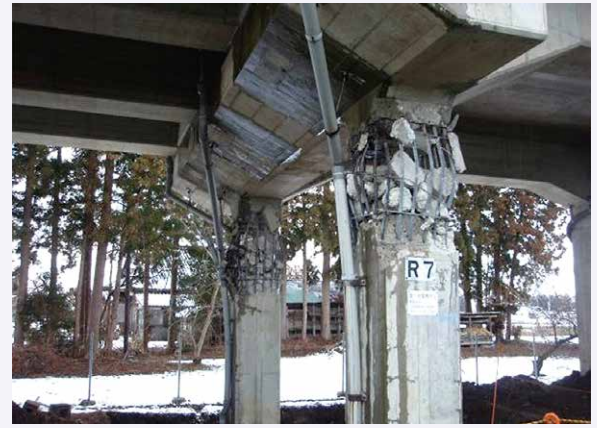
図3 東北地方太平洋沖地震でのラーメン高架橋の被害事例³⁾

象による被害、高架橋上の電車線柱の多数の被害などが発生しました。一方、橋りょう・高架橋は、図3のような被害が生じたものの、兵庫県南部地震のような大きな被害は免れました。これはさまざまな要因が考えられますが、兵庫県南部地震以降に耐震補強が進行していたことや、1999年に「鉄道構造物等設計標準 同解説 耐震設計」(以下、耐震設計標準⁴⁾)の改訂前のもの)ことなどにより、橋りょう・高架橋の耐震性能が向上していたことも要因として考えられます。例えば図4に示すように建設年の新しい高架橋では被害が生じなかったという事例もあり、これは兵庫県南部地震の経験を踏まえた基準による耐震性能向上の効果を示したものと考えられます⁵⁾。

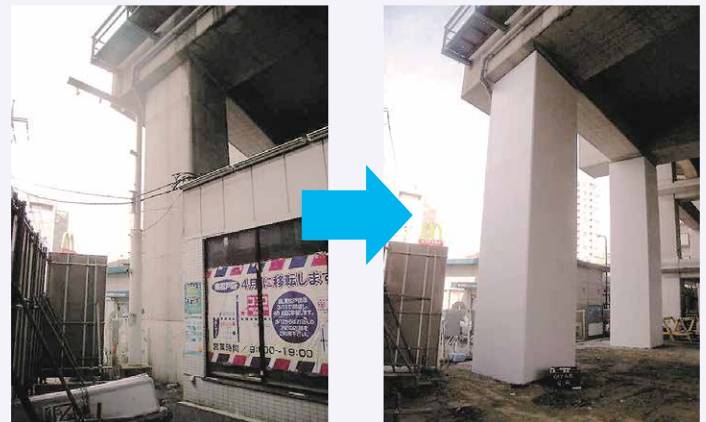
図5 鋼板巻立て補強例⁶⁾

上述したように、兵庫県南部地震以降に、鉄道橋りょう・高架橋の耐震補強が本格化しましたが、その基本的な工法は、柱の鋼板巻きによるせん断補強になります(図5)。せん断補強とは、橋りょう・高架橋のぜい性的な破壊形態であるせん断破壊に対する耐力

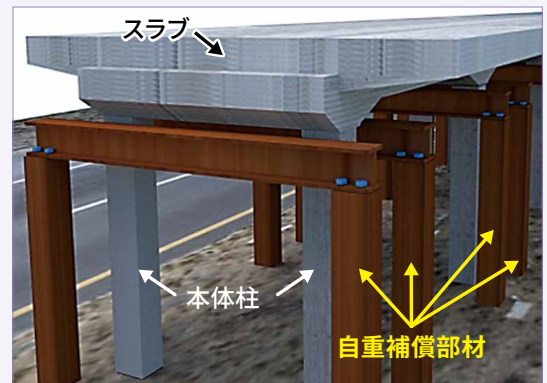
図10 自重補償構造のイメージ

危機耐性は、比較的新しい概念であり、現在、危機耐性に優れた具体的な構造提案などがなされています。提案構造の一例として、図10に示す自重補償構造は、本体柱に大きな損傷が発生し、スラブを支持不可能となった場合でも、自重補償部材がスラブを支持することで、崩壊を防止するものです。
