レールのきずを簡易に補修する

軌道技術研究部
レールメンテナンス研究室
主任研究員

レール頭部きず補修工法

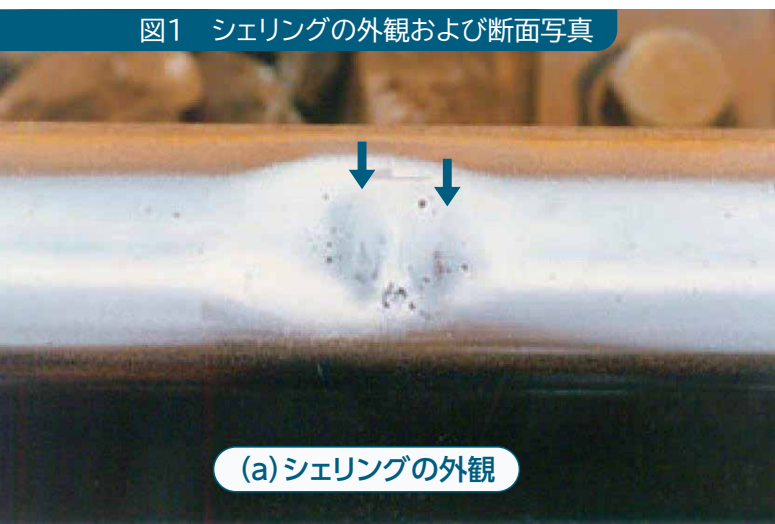
(a) シェリングの外観

シェリングの外観および断面写真を図1に示します。シェリングとは、車輪が接触するレール頭部に生じる転がり接触疲労損傷の一種で、黒っぽく見える外観（図中矢印箇所）から過去

図1 シェリングの外観および断面写真

には黒裂ともよばれていました。列車運行頻度が高く、車輪との転がり接触疲労が蓄積されたレールに発生しやすい傾向にあります¹⁾。レール内部に進展したき裂面が貝殻（シェル）のような模様を示すため、シェリングと名付けられています²⁾。図1(b)に示すように、シェリングは、レール内部において、レール水平方向に延びる水平裂とレール底面方向に進展する横裂があり、レールの外観状態からではそれらの長さを判定することができません。そのため、鉄道事業者では、一箇所ずつ超音波探傷検査を実施し、き裂長さを管理し、適切に対処することで、レール破断を未然に防いでいます。

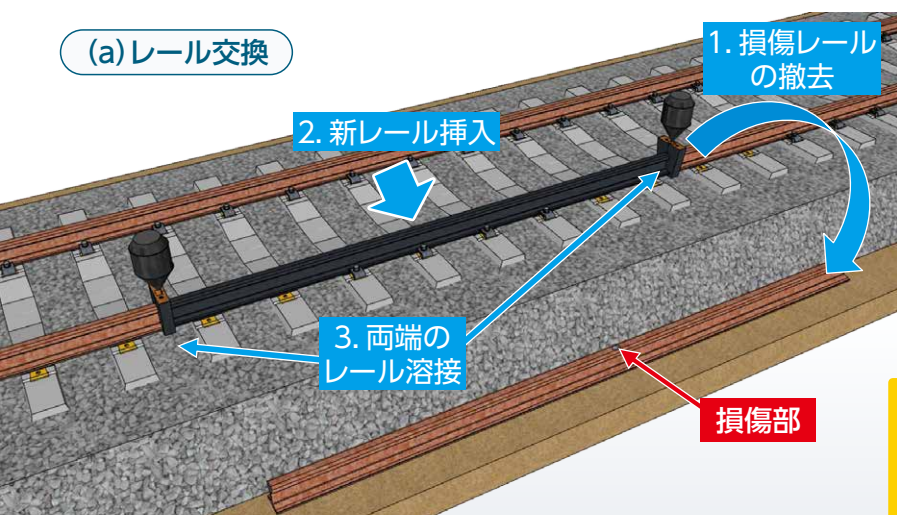
(a) レール交換

通常、一定のき裂長さに達したシェリングに対して、図2(a)に示す損傷部を含む数m～数

図2 レール交換および補修溶接の概要

10m程度のレールを新しいレールに交換する作業（レール交換）が行われます。レール交換では、交換箇所のレールを切断して撤去し、あらかじめ準備した新しいレールに交換した後、両端部の溶接を実施します。そのため、交換作業自体の労力や費用のみならず、新しいレールの手配や作業員の確保など準備作業においても多大な労力が必要となります。

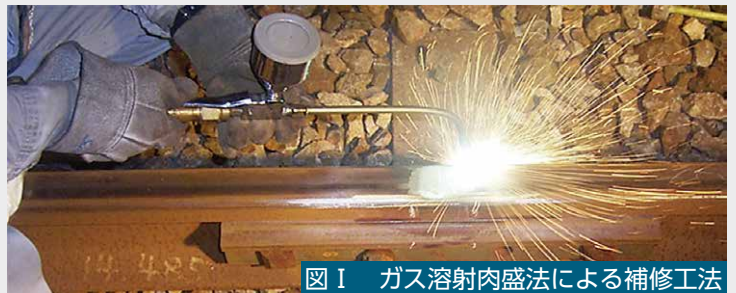
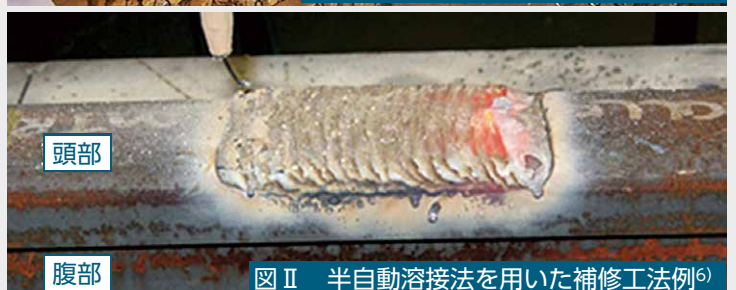
これまで、国内においていくつかのレール頭部補修溶接法が開発・実用化されてきました。粉末金属をガス炎とともに補修部に吹き付けるガス溶射肉盛法による頭部補修工法（図I）が国鉄時代に開発され、旧国鉄内で広く普及しました。しかしながら、高度な技量や比較的長い施工時間が必要となることから、分割民営化以降、本工法の施工数および技術者が減少し、現在では一部のJRおよび民鉄のみで適用されるに留まっています。

近年では、半自動溶接法を用いた頭部補修工法（図II）がおもに北米、オーストラリア、スウェーデンなどの重軸重鉄道で採用されています。本工法はシールドガスを用い、溶接ワイヤを自動送給することで溶接を行う手法ですが、本工法を用いても補修範囲の大きさに比例して施工時間が長くなる傾向にあり、シェリングの補修工法として国内で適用するのは困難と考えられます。

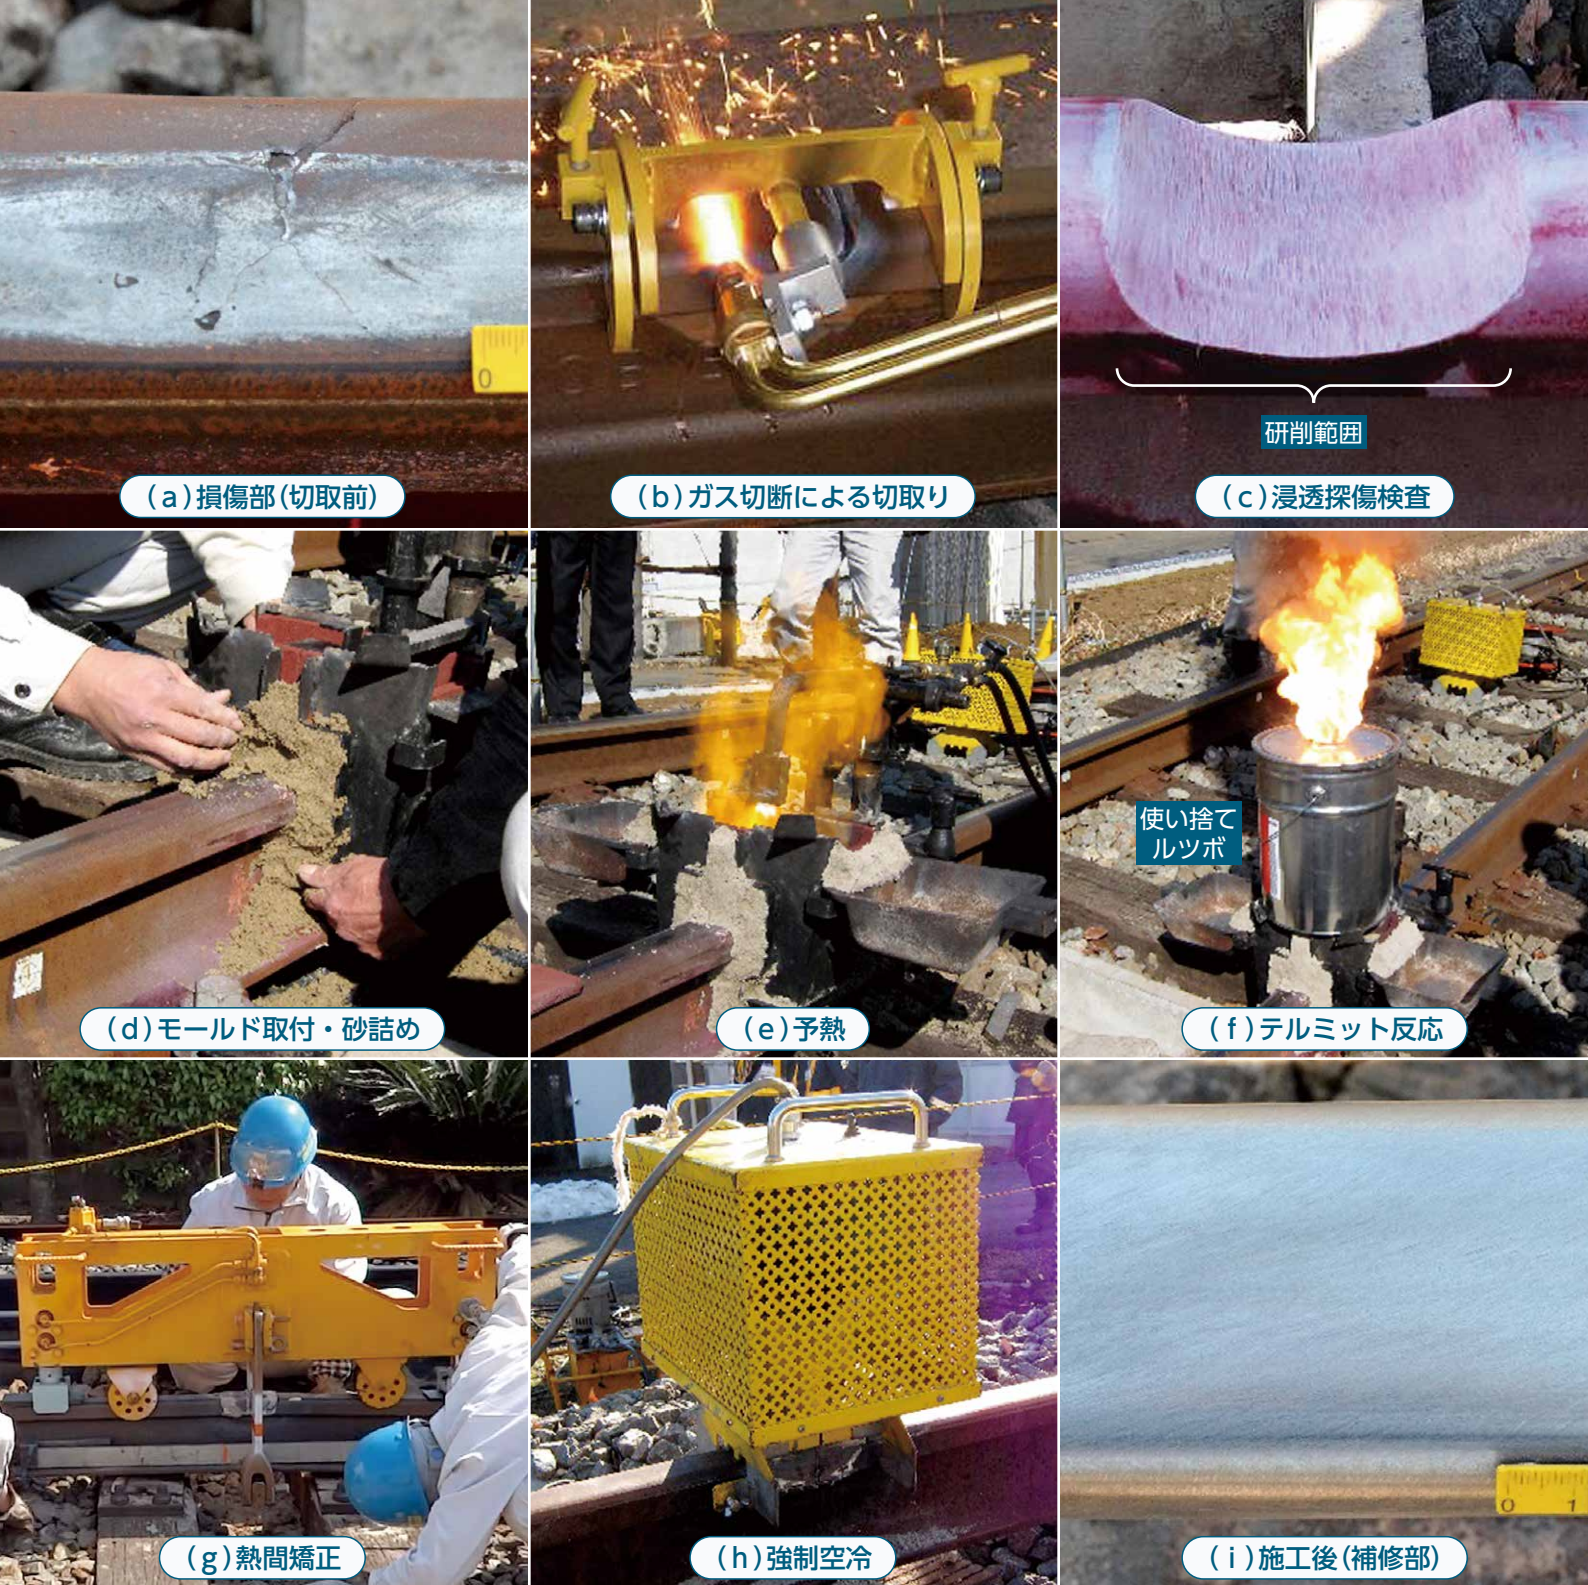
図3 レール頭部さび補修工法の施工手順

これまで、いくつかの補修工法が開発されてきましたが、いずれも広く普及するに至りませんでした²⁾。一方、近年、簡便な溶接法であるレール頭部きず補修工法（以下、当該工法と称する）が注目されており、JRなどの鉄道事業者において本格導入や試験敷設などが進められています³⁾。図3に当該工法の施工の流れを示します。まず、シェリングの発生箇所（き裂範囲）

をガス炎で切り取り、切断面をグラインダー研削した後、浸透探傷検査で残存したき裂がないかを確認します。次に、切り取り箇所にもールドを設置し、酸素・プロパン炎による予熱を実施した後、使い捨てルツボを使用し、モールド内にテルミット溶鋼⁴⁾を注入します。溶鋼が凝固した後に余肉を押抜き、後述する熱間矯正

作業を実施します。その後、頭頂面の硬さを調節するための強制空冷を施し、最後にグラインダーでレール頭部形状を整え、補修が完了となります。なお、当該工法施工後には、仕上り検査として超音波探傷検査により、溶接欠陥の有無が検査されます。また、当該工法による補修部は、各種試験結果より実用上問題ない性能

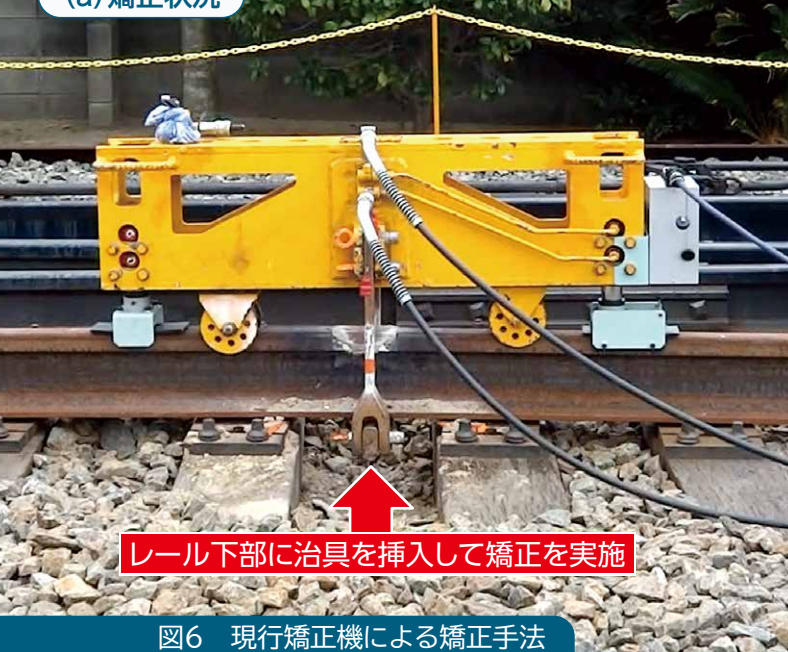
(a) 矯正状況

図6 現行矯正機による矯正手法

もなう熱収縮によりレールがたわみ、そのままの状態では敷設するとレール頭頂面の形状に大きな落込み（凹み）が発生します。このような落込み箇所を列車が通過すると、大きな荷重（著大輪重）が発生するため、軌道状態が悪化しやすくなり、保守作業量の増加を招きます。そこで、このような落込みを防止するため、熱間矯正作業を実施しています。熱間矯正作業では、補修溶接施工直後に専用の矯正機を使い、補修部を中心にレールが落込む量を見込んだ所定量を曲げ上げます。これにより、補修後の頭頂面形状を仕上り範囲内に収めることが可能となります。図6に現行の熱間矯正作業状況を示します。現行の熱間矯正作業では、3点曲げの要領で、補修部直下のレール下部に支点となる矯正治具を挿入します。そのため、バラスト軌道ではバラスト掘削やまくらぎ移動が準備作業として必須となります。また、スラブ軌道などの直結系軌道ではレール下部構造が支障するため、矯正機が使用できず、当該工法の適用が制限されるという問題があります。

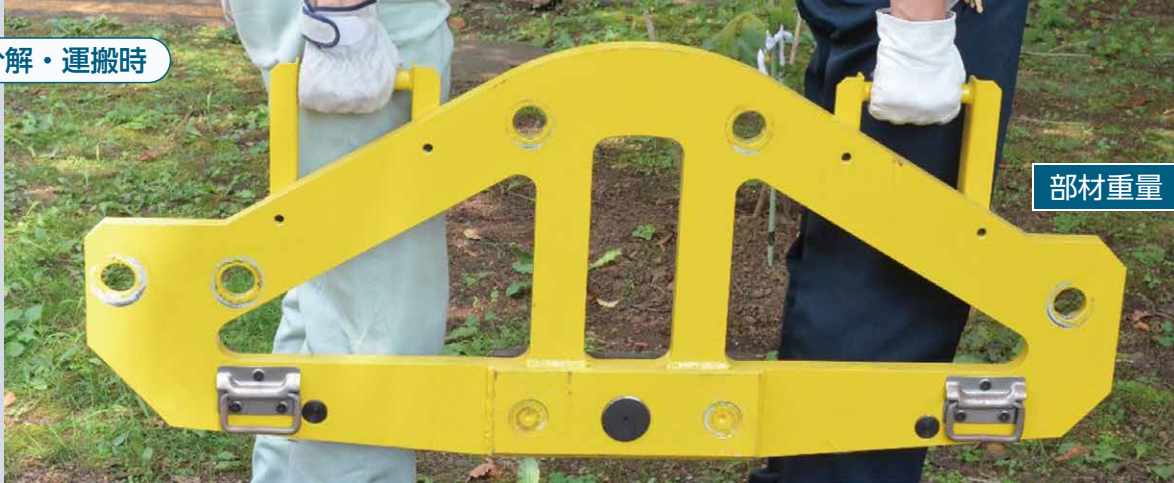
(a) 分解・運搬時

部材重量：65kg

図7 新型矯正機の概要と矯正状況

外に支点を設けることで、軟化した補修部への食い込みを軽減しています。一方、補修部中心から離れた位置を支点とする4点曲げになることから、従来矯正機のような3点曲げに比べ、変形に要する荷重が増加することが考えられます。そこで、本機構を用いた場合の従来矯正機と同等の矯正力となる荷重（矯正機の出力）をシミュレーションにより求め、新型矯正機の設計に反映させました。また、運搬時の労力を軽減するため、ボルト締めで分解・組立て可能な構造とし、作業員2名程度（部材1体当たり最大65kg）で運搬が可能となりました。当該矯正機を用いた実軌道上での補修溶接試験により、バラスト軌道や直結系軌道において締結装置を外すのみで従来の矯正機と同等の矯正作業ができること、スラブ軌道などバラスト軌道より剛性の高い軌道構造でも締結装置の緩解数を増減させることで必要な矯正力が確保できることを確認しました。

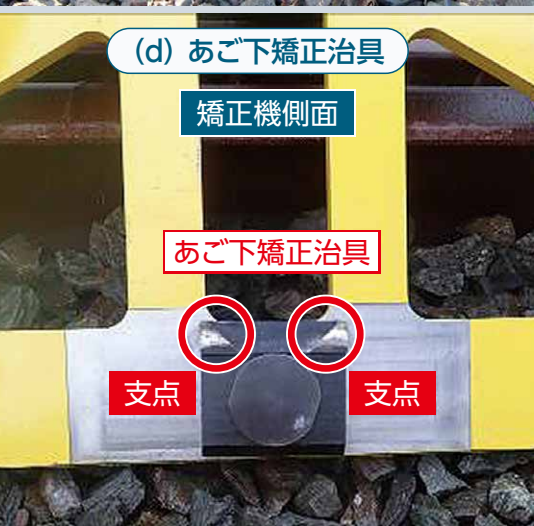
(d) あご下矯正治具

そこで、上記の課題に対し、あご下を支点とする新たな矯正機構を有する矯正機を開発しました。図7に新型矯正機の詳細を示します。当該矯正機では、補修溶接にともなう熱影響範囲
