列車前方画像による 木まくらぎの劣化診断

列車前方画像による木まくらぎの劣化度判定システム

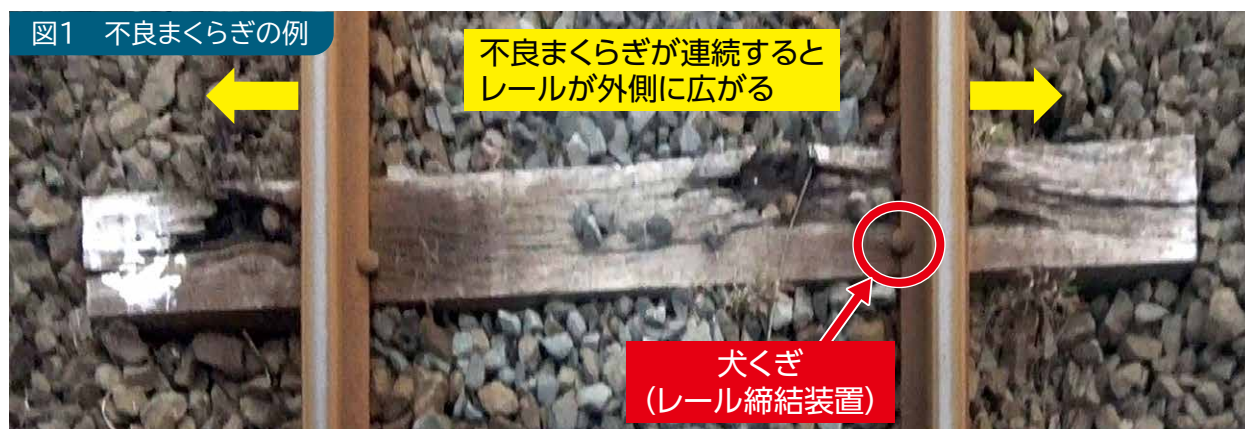
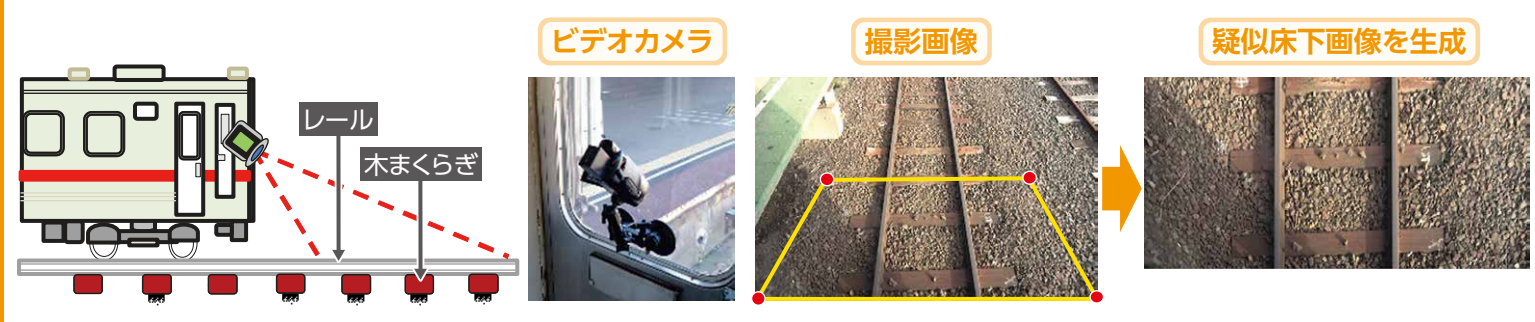
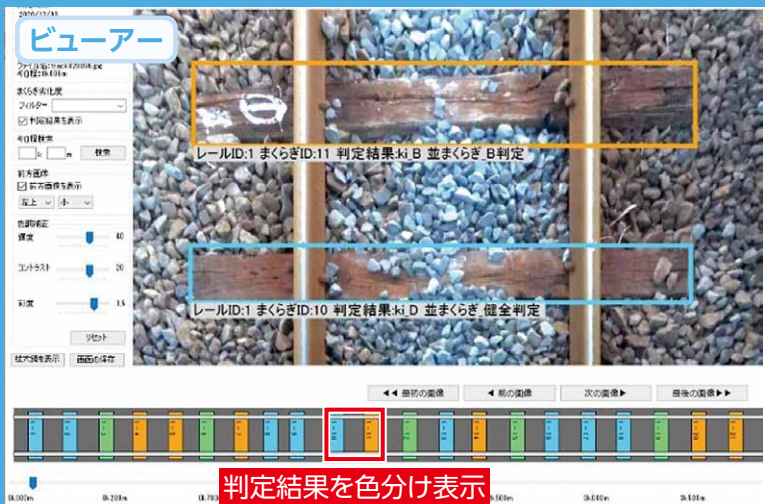
図2 列車前方画像を用いた木まくらぎ劣化度判定システム

列車前方画像撮影と疑似床下画像化

判定結果の木まくらぎ検査への活用 (不良箇所の可視化)

検査台帳 (記録簿)

※まくらぎ間隔・まくらぎ直角変位も算出可能
締結装置や道床などの状態把握にも応用

本システムの概要を図2に示します。本システムでは、低コストかつ簡易な手法で撮影を行うため、市販の4K解像度以上のビデオカメラと吸盤式の固定マウントを用いて列車前方の窓(車内)から軌道を撮影します。その後、事務所において、取得した列車前方画像に対して、画像処理とディープラーニングによる木まくらぎ劣化度判定アルゴリズムを適用して、画像中に存在するまくらぎを自動で抽出し、まくらぎ1本ごとに劣化度を自動判定します。自動判定の結果は、状態確認用のビューアーや表形式の検査台帳において、まくらぎ1本ごとに劣化度に応じた色による分類形式で出力されるため、鉄道事業者は木まくらぎの連続不良箇所を

視覚的かつ容易に把握できます。また、本ビューアーは画像拡大や測長の機能を備えているため、レール締結装置やバラストの状態確認のほか、まくらぎ間隔の測定にも活用することができます。

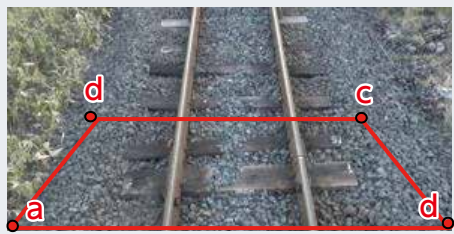
図3 射影変換による疑似床下画像の作成

列車前方画像

射影変換画像 (床下画像化)

変換領域の抽出

まず、①列車前方画像の床下画像化処理では、**図3**に示すように、台形の2次元画像を長方形に変換する射影変換²⁾という画像処理手法を用いて、列車前方画像を床下画像のように真上から見た画像（疑似床下画像）に変換します。具体的には、列車前方画像では、画像手前から奥にかけて物体が細くなり台形状に映ります。そのため、射影変換では必要とする台形の領域 (abcd) の座標4点から、実際のまくらぎの縦横比と合致するように長方形 (abc'd') の座標4点を求めることで疑似床下画像に変換しています。この変換処理では、解像度の良い画像手前

のまくらぎを変換対象とし、かつ、縦横比を実形状に合わせることで、現場に近い敷設状態の画像を作成します。
