豪雨災害から橋を守る

近年の豪雨における河川橋りょうの被害とメカニズム

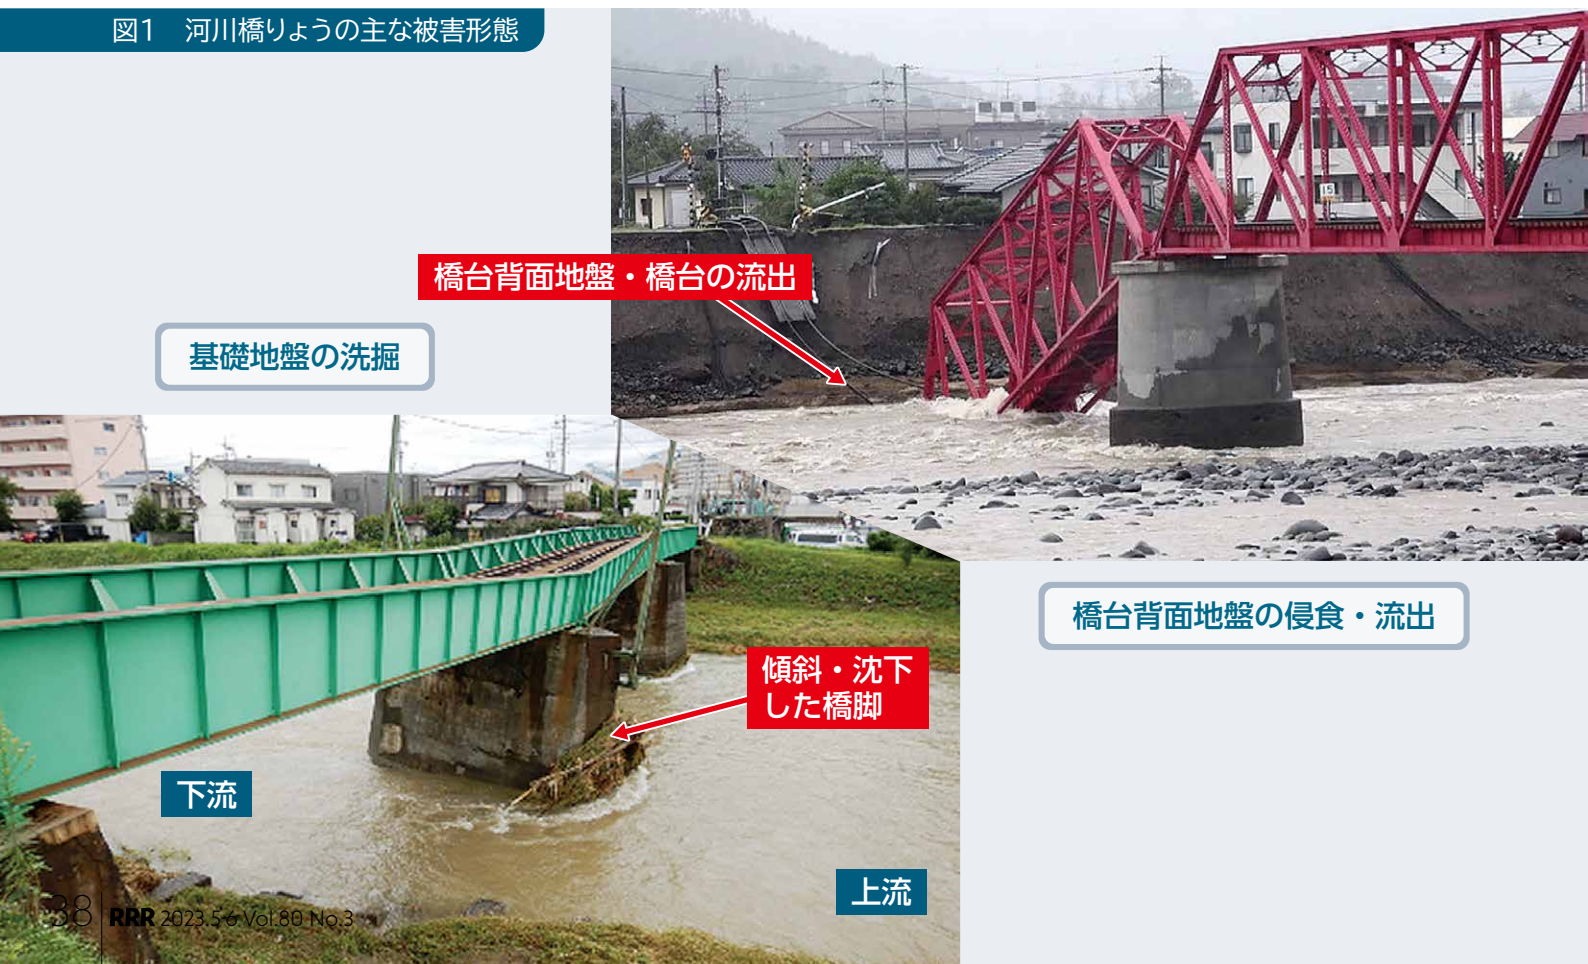
図1 河川橋りょうの主な被害形態

基礎地盤の洗掘

橋台背面地盤・橋台の流出

傾斜・沈下した橋脚

橋台背面地盤の侵食・流出

うの主な被害とメカニズムを示しますが、被害形態は基礎地盤の洗掘^①、橋台背面地盤の侵食・流出、水圧の作用による橋脚の折損、水圧の作用による桁の流出、におおむね分類できます。

基礎地盤の洗掘は、橋脚と衝突して下方に回り込んだ河川水により、地盤が削られる洗掘の影響が基礎の下面より深くまで到達することで、基礎下に空洞が生じたような状態となる現象です。その結果、橋脚の自重を基礎が支えきれずに、傾斜や沈下などの被害が発生します。

橋台背面地盤の侵食・流出は、増水した河川の流水が橋台の背面地盤を削り取る現象で、橋台の傾斜や、橋台背面で線路がはしご状になるなどの被害が生じます。

水圧の作用による橋脚の折損は、水圧により無筋コンクリートの橋脚の柱が主にコンクリートの打継ぎ目（打設時期の異なるコンクリートの境界面）で折れてしまうことにより生じます。

水圧の作用による桁の流出は、増水した河川水が桁に衝突することで、大きな圧力が桁に作用し、桁が橋脚からもぎ取られるようにして流出することにより生じます。

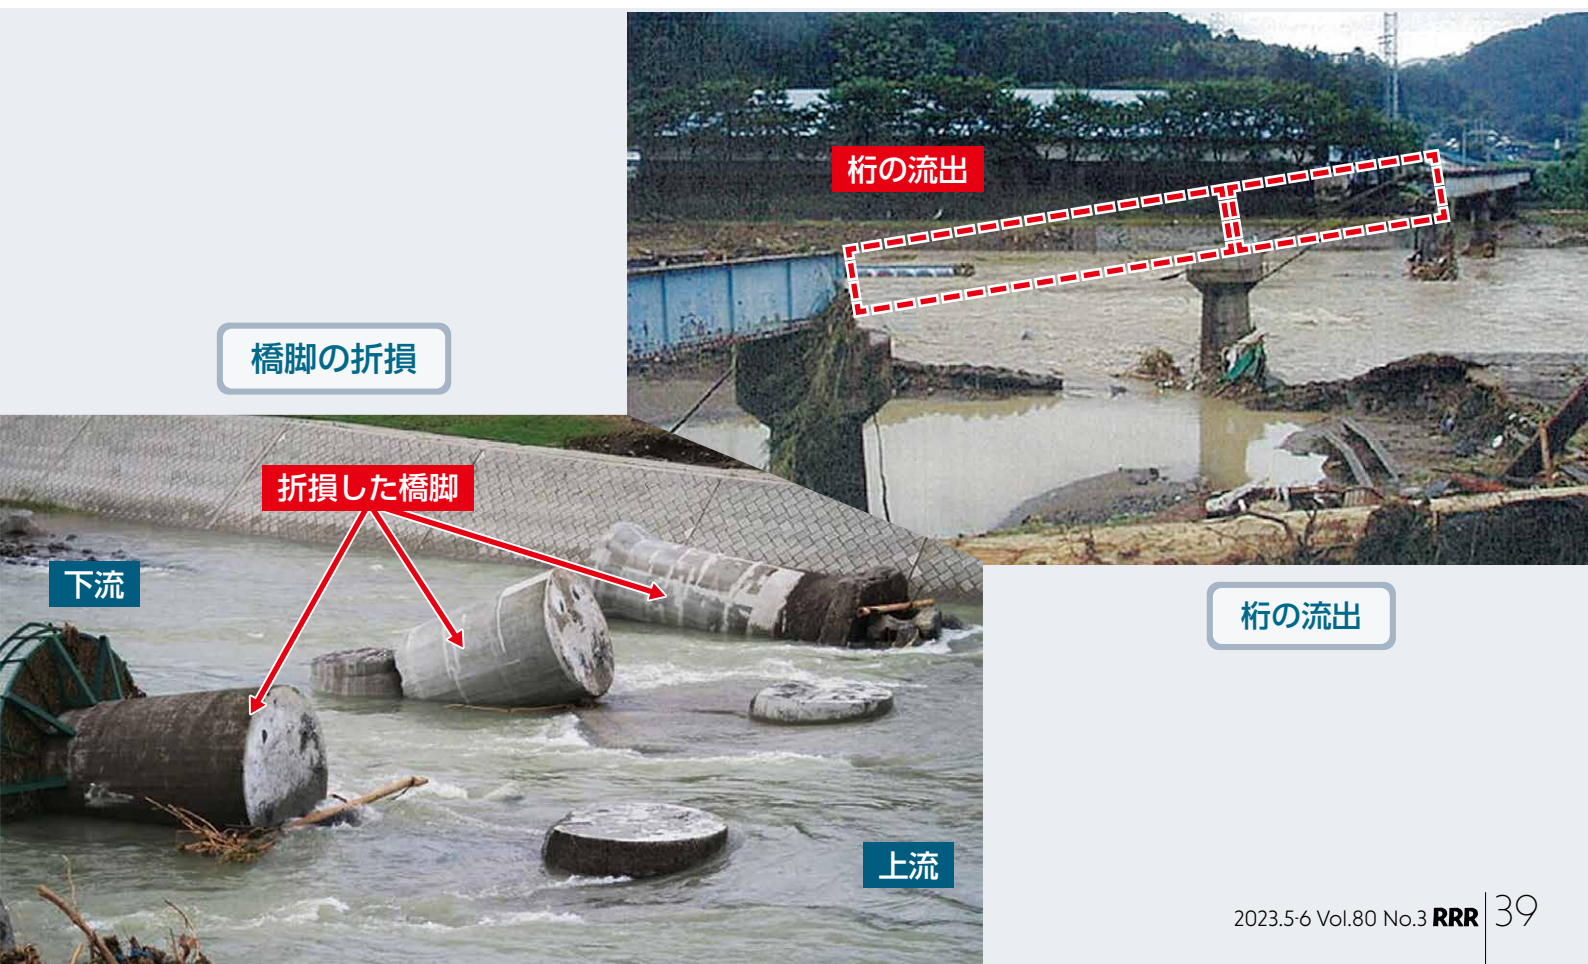
図2 河川断面の変化に起因した河川橋りょうの被災の模式図

図2には、被災事例から見た洗掘が発生しやすい河川橋りょうの特徴の例として、河川橋りょうの上流側に護岸を建設したことにより河川断面が変化して被災した橋脚の例を示しています。河川橋りょうにおいては、洗掘への備えとして安定で堅固な地盤に基礎を建設し、十分

な根入れを確保するように配慮されてきました。しかし、供用過程における河川護岸の整備工事などにより、河川橋りょう周辺の断面が建設時から変化した場合などには、本来は洗掘や侵食の作用を受けないはずの橋脚が倒壊する例があります。

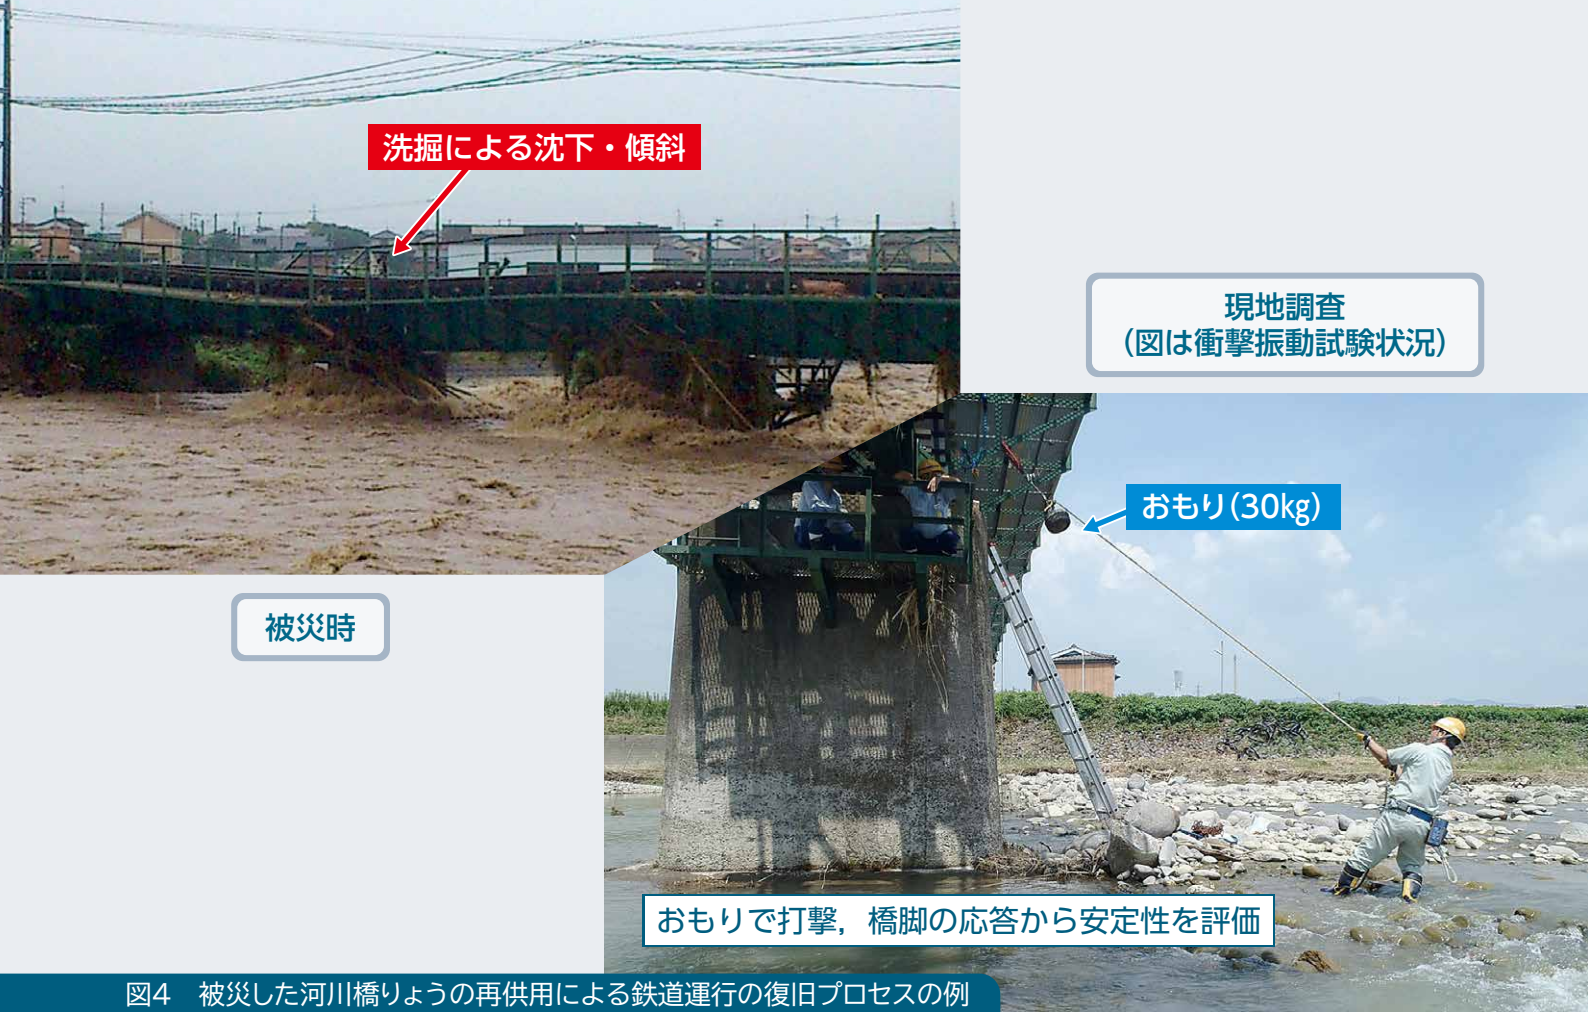
図4 被災した河川橋りょうの再供用による鉄道運行の復旧プロセスの例

図4は実際に被災した河川橋りょうの再供用による鉄道運行の復旧プロセスの例を示しています。この事例では、7月に発生した豪雨に伴い、基礎地盤の洗掘により河川橋脚に沈下や傾斜が生じました²⁾。

まずは目視や衝撃振動試験などの調査により、再供用の可能性があるかを判断しました。この例では、増水時に一時的に洗掘の影響が基礎底面まで及んだことで自重を支えきれずに沈下・傾斜が生じたものの、基礎周辺の地盤は比較的堅固な状態で残存していたことにより、再供用の可能性があると判断されています。しかし、そのまま列車運行を再開し、列車荷重が作用し

た場合には橋脚の変状が進行するおそれがあったため、変状後の河川橋りょうが列車荷重を支持できるかを見極めるための載荷試験を実施しました。

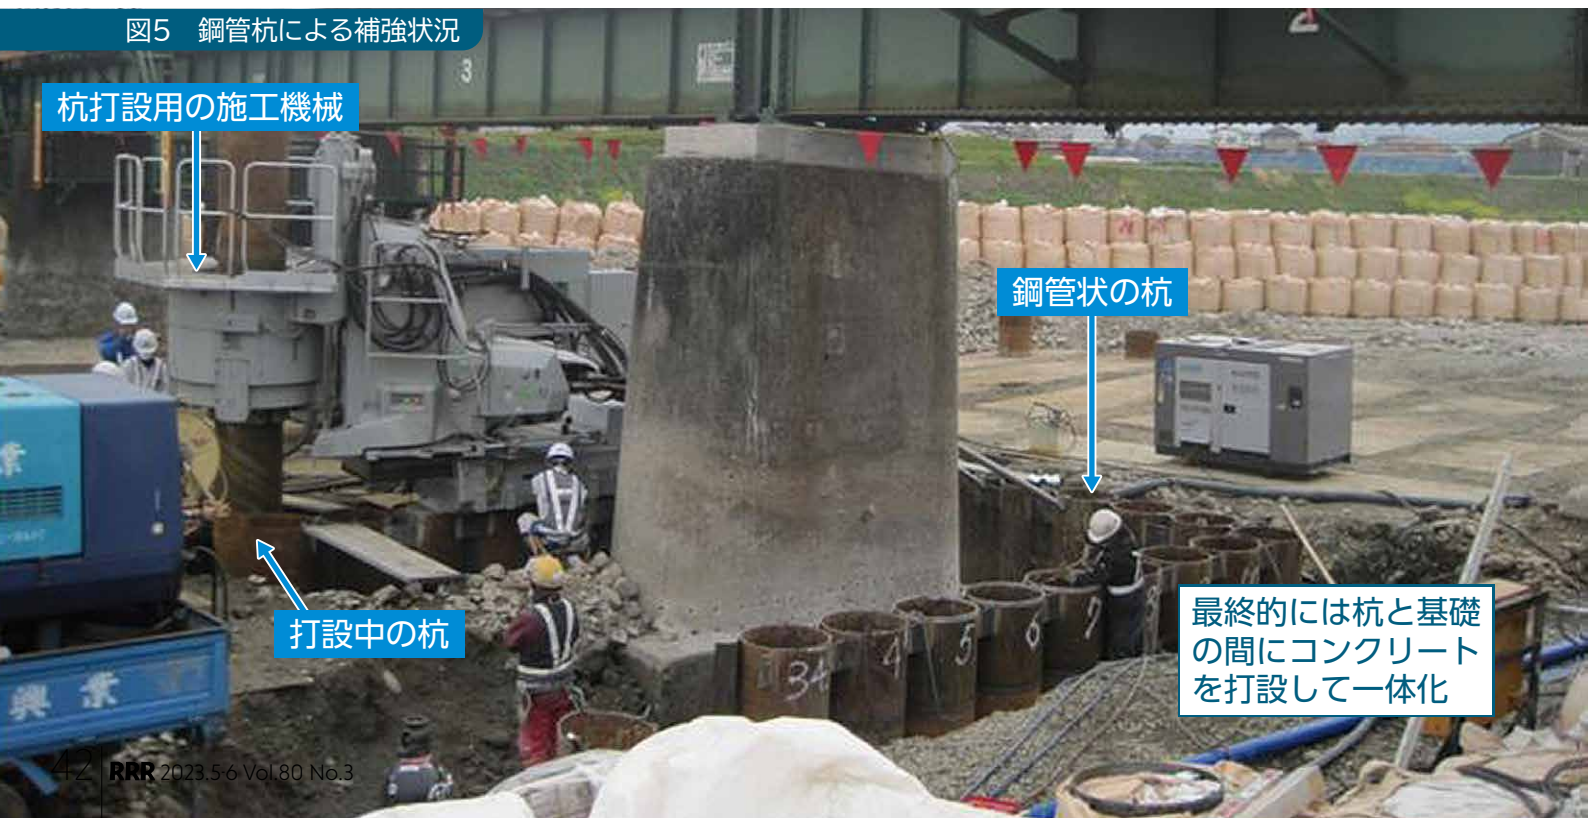
図5 鋼管杭による補強状況

杭打設用の施工機械

打設中の杭

鋼管状の杭

最終的には杭と基礎の間にコンクリートを打設して一体化

を繰り返すことで列車荷重と同程度の鉛直荷重を加えました。この予備載荷試験には、試験列車の通過可否の見極めとともに、繰り返しの載荷により基礎の変位の累積傾向を把握しながら、沈下を促進させることで、洗掘により緩んでいた地盤に基礎を押し込み、緩みを解消させる意味もあります。最終的には試験列車による走行試験により運行再開の可否を判断しました。その後、徐行による速度規制をかけながら運行再開を行い、[図5](#)に施工時の状況を示すように鋼管状の杭による補強完了後に通常運行を再開しました。

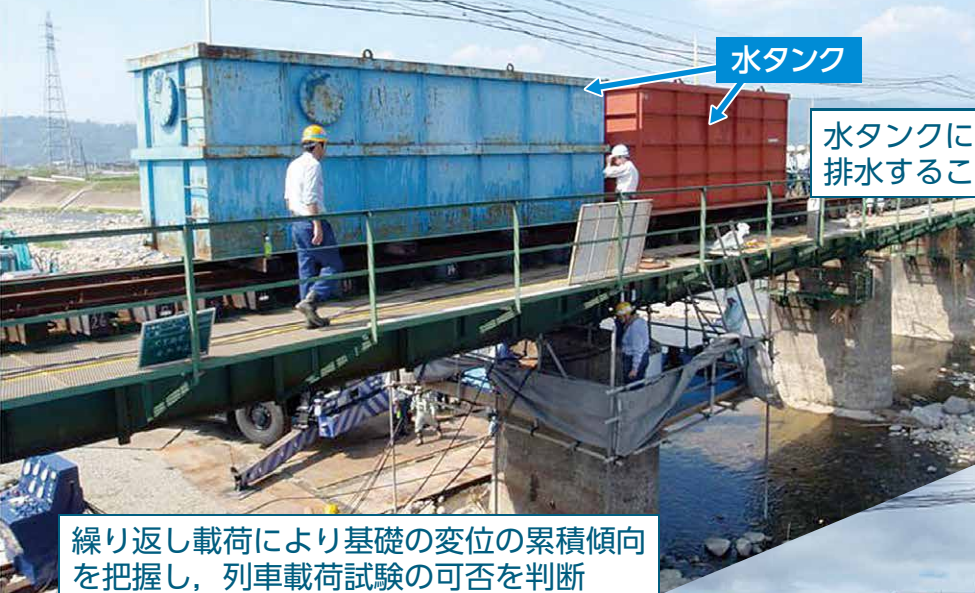
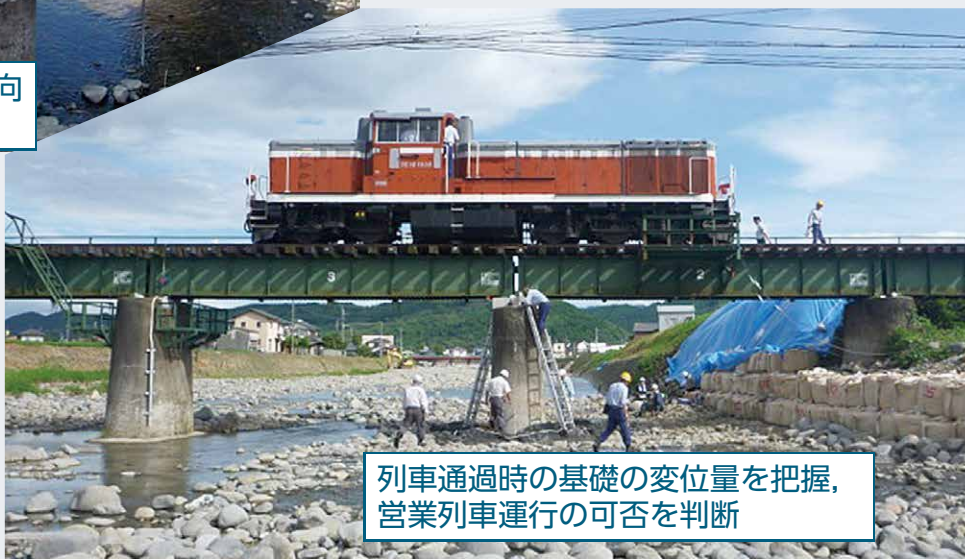
水タンク

水タンクに河川水のくみ上げ・排水することで繰り返し載荷

列車載荷試験

繰り返し載荷により基礎の変位の累積傾向を把握し、列車載荷試験の可否を判断

予備載荷試験

列車通過時の基礎の変位量を把握、営業列車運行の可否を判断

載荷試験としては、予備載荷試験と試験列車による載荷試験を実施しており、予備載荷試験では水タンクを桁上に設置し、ポンプにより河川水のタンクへのくみ上げ、タンクからの排水
