冬季に増加するレール折損を未然に防ぐ

ガイド波による 頭部横裂の検査手法の提案

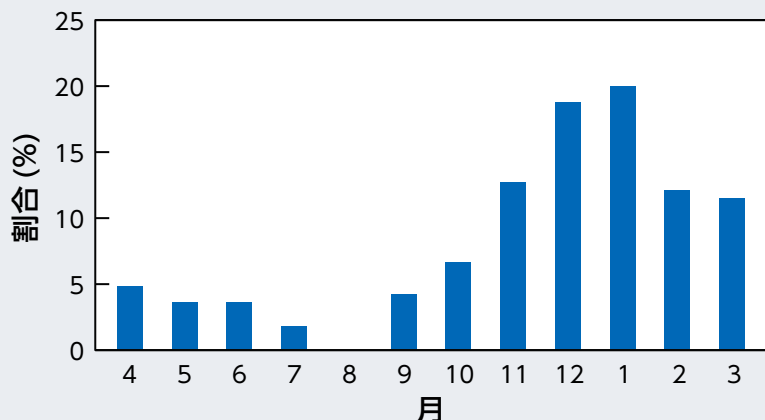
図1 2016～2020年の5年間に於ける国内で発生した月別のレール折損の頻度（月別の折損数／折損総数）

図1に2016～2020年の5年間に於いて、国

内で発生した月別のレール折損の頻度を示します。明らかにレール折損が冬季に集中していることがわかります。レール折損を発生させる代表的なき裂である**頭部横裂**（以下、「横裂」といいます）の進展メカニズムを例に、冬季にレール折損が増加する理由を説明します。図2に示すように、横裂は繰り返しの列車走行で**レール頭頂面**が疲労し、**水平裂**とよばれる水平方向に伝播するき裂が発生した後に分岐し、底部方向に進展するき裂のことで

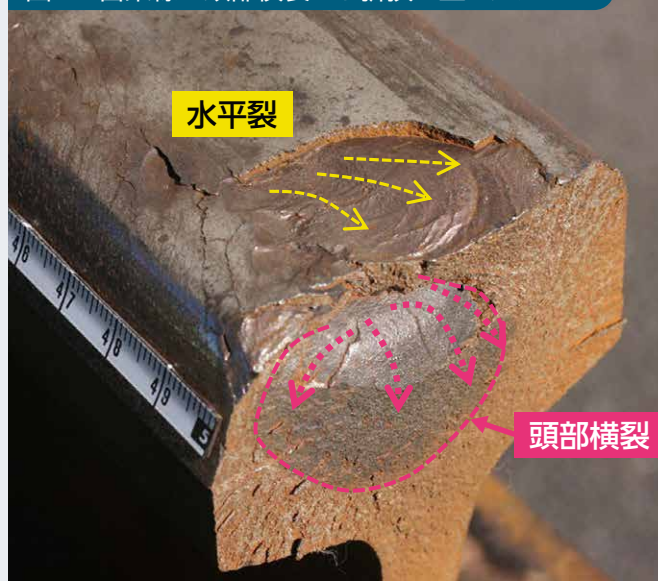
図2 営業線で頭部横裂から折損に至ったレール

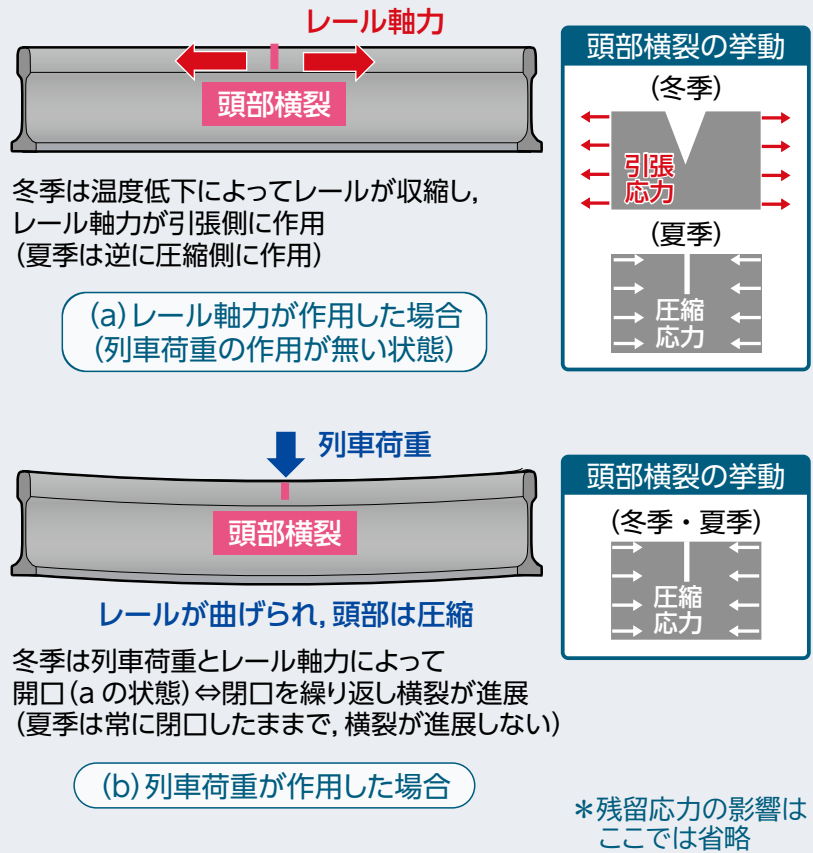
図3 冬季・夏季における頭部横裂の挙動のイメージ

図3にレール軸力および列車荷重が作用した際の横裂の挙動のイメージを示します（厳密にはレール製造時に発生する金属内部の残留応力が影響しますが、ここでは割愛します）。冬季の温度低下でレールが収縮し、引張側のレール軸

力が発生すると、横裂は開口する状態となります。そこに列車荷重が作用し、レール頭部が曲げられ、圧縮応力が発生すると横裂が閉口し、列車が通過すると再び横裂が開口します。これを繰り返すことで横裂は進展し、最終的に折損に至ります。一方で、夏季（特に日中）ではレール軸力は圧縮側になり、横裂は閉口する状態となります。この状態で列車荷重が作用しても、常に閉口した横裂は進展しないため、レール折損が発生しにくいこととなります。

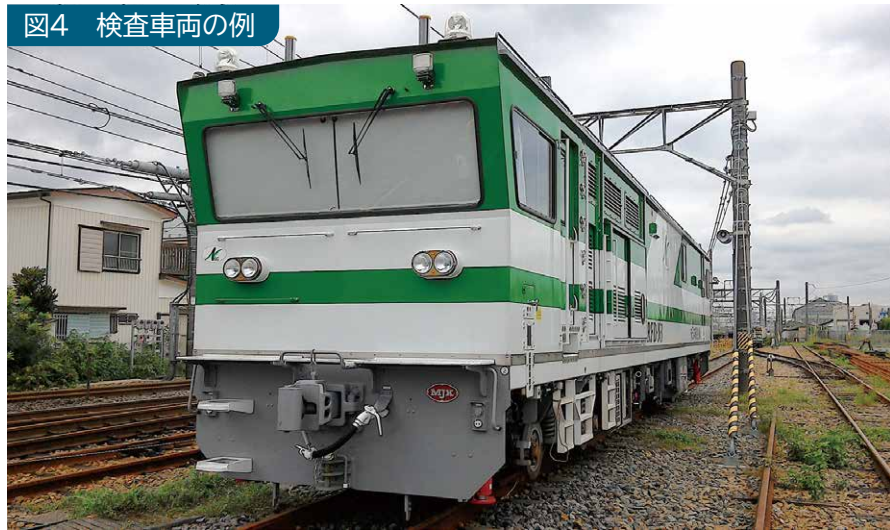
図4 検査車両の例

現在、多くの鉄道事業者では、図4に示すような検査車両から超音波をレールに送受信する方法により、レールに発生したき裂の有無を定期的に検査しており¹⁾、本検査で把握したき裂サイズなどに応じてレール交換などの処置を定めています。一方で、図5に示すように、検査車両では超音波を

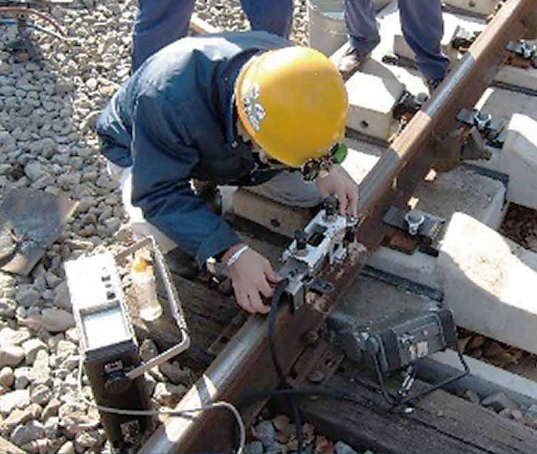
図5 現状の頭部横裂の検査の課題と提案したガイド波による検知のイメージ

レール頭頂面から入射し、き裂から反射される超音波の強度によって、き裂の有無を判断しますが、水平裂が超音波を遮るため、その下に生じた横裂を検知することは困難です。そのため、検査車両で水平裂が検出された箇所すべてに対してレール頭部の側面からの手探傷(図6)が行われていますが、図7に示す摩耗したレールや踏切内のレールでは頭部側面にセンサーが適切に当てられないなどの理由で、検査が十分に行き届かないことがあります。そこで、効率的に車上から横裂を検知することでレール折損を減らすため、新たに図5中に示したようなレール長手方向に超音波を送受信するガイド波を用いた横裂の検査手法を提案しました。

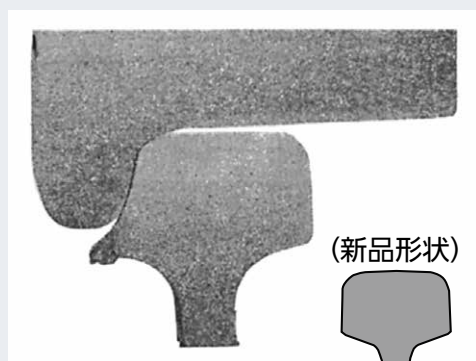
(a) 摩耗レール

図7 手探傷で検査できないレール

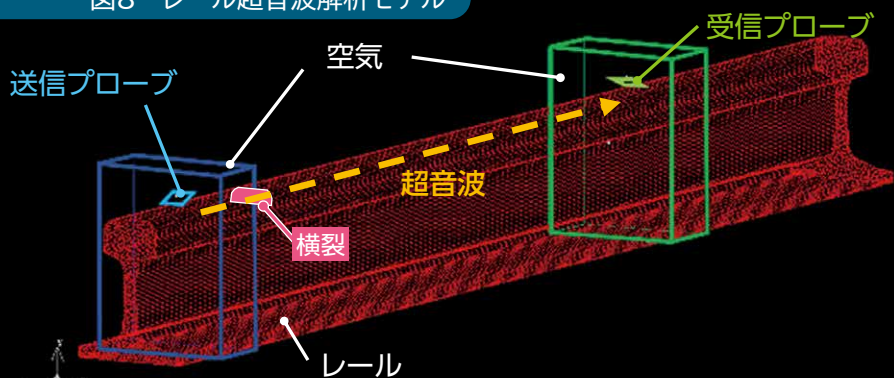
図8 レール超音波解析モデル

アComWAVE²)を用い、図8に示すようなレール超音波解析モデルを構築しました。また、今回提案する検査手法は、レール頭頂面の凹凸などで検査精度を低下させないため、送信プローブ・受信プローブTMがレールに非接触で超音波を送受信する機構を想定しています。解析モデルでも各プローブとレールとの間(周辺)に空気の領域を設けて、非接触の条件を再現しています。

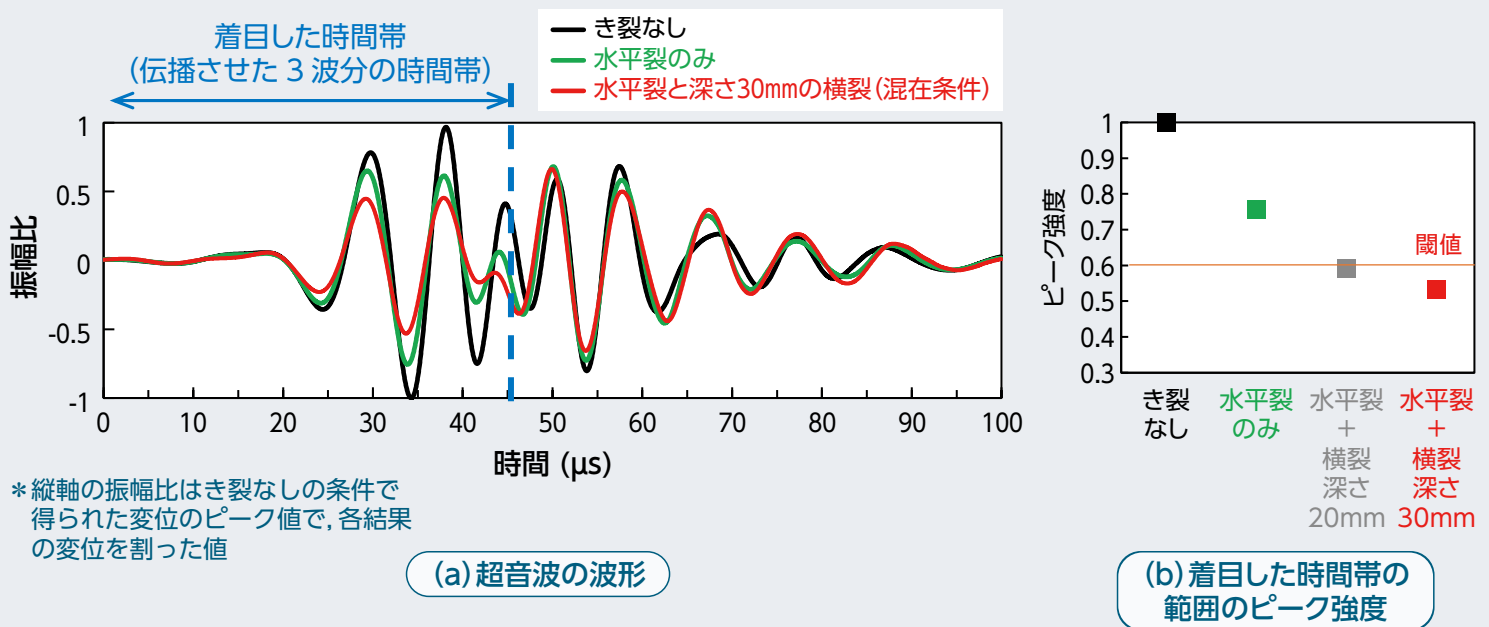
図12 受信プローブで受信したき裂条件毎の超音波の評価

図12(a) (縦軸の振幅比はき裂なしの条件で得られた変位のピーク値で、各結果の変位を割った値) に示します。送信プローブから送信した3波、約45 μ s (図中の青矢印で示した範囲) の波形の振幅がき裂の存在によって減少していることがわかります。これは図11の先行する波の変位が大きく変化している超音波の伝播の様子とも一致しています。そこで、この時間帯に絞って受信した超音波の変位をピーク強度として抽出し、整理したものを図12(b)に示します。き裂なしではピーク強度が1となりますが、き裂の程度に応じてピーク強度が低下しており、例えば0.6の閾値を設定することで、水平裂と区別して横裂を検知できることがわかります。これらの検討によりガイド波による横裂検知の基本的なメカニズムを解析的に明らかにすることができました。

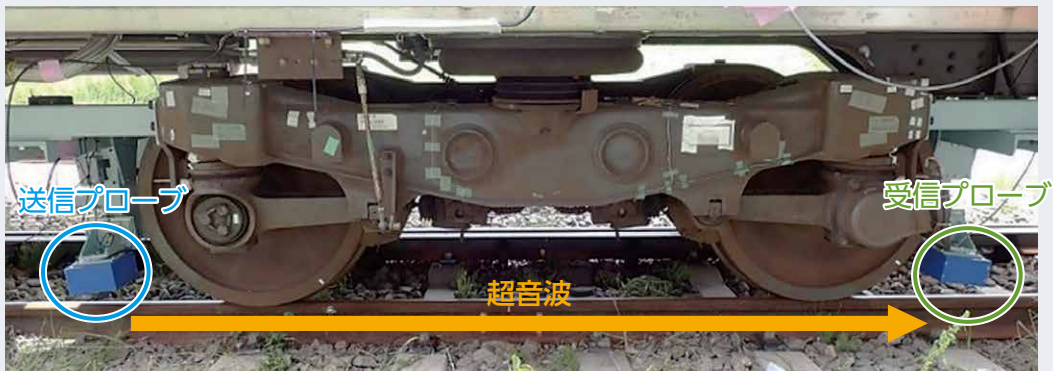
(a) 試験車両

図13 走行試験の概況

次に、提案した頭部横裂検査手法の車上からの検知性能を検証するため、試験車両に送受信プローブを設置し、所内試験線で走行試験を行いました。走行試験の概況を図13に示します。

送受信プローブはレール頭頂面から約70mm離れた状態で、試験車両の台車の前後に設置しています。また、所内試験線のレールの一部に、水平裂または混在条件のき裂を模擬したレールを設置しました。

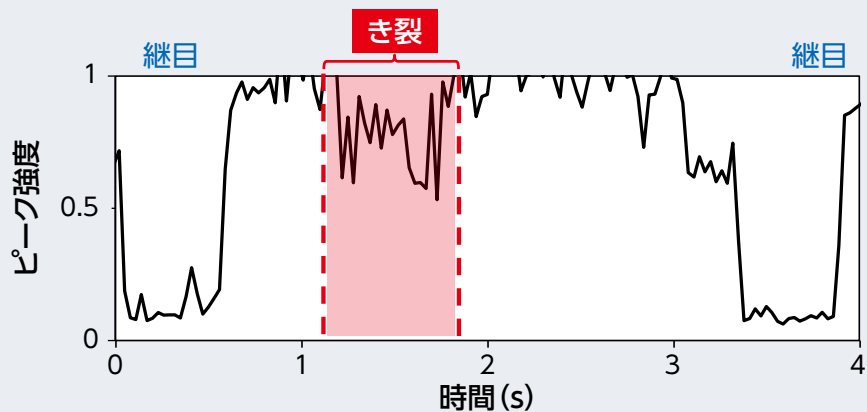
(a) 水平裂のみ

図14 き裂を有するレール上を走行した際の超音波の時刻歴波形

図14にき裂入りレールを走行した際の超音波の時刻歴波形を示します。健全部ではピーク強度が1-0.8程度となり、レール継目^④ではレール端部間に隙間があって超音波がほとんど伝播しないため、ピーク強度が0.2以下に低下しています。それに対し、水平裂が存在する箇所では、ピーク強度が0.8-0.6、混在条件(水平裂と深さ30mmの横裂)のき裂が存在する箇所では、ピーク強度が0.4程度に低下しました。よって、走行試験においても、シミュレーションによる検討結果と同様に、き裂の程度に応じてピーク強度に変化がみられ、水平裂のみの場合と横裂が存在する場合では明らかにピーク強度が異なることを確認できました。このように本手法は走行しながらの連続的なレール頭部横裂の検査手法として適用できることがわかりました。
