手すりで乗客を 踏切事故時の衝撃から守る

鉄道では安全性を高めるためにさまざまな対策がとられていますが、万が一事故が発生してしまった場合の被害を軽減することも重要です。鉄道総研では、事故時における乗客の車内設備やほかの乗客への衝突（以後、2次衝突）による傷害を抑えるための研究を行っています。事故時の衝撃から乗客を守るため、乗客の傷害状況（傷害発生部位・程度、傷害発生の経緯、加害物など）を把握し、その状況に対応した対策検討を行うのが有効だと考えています。本記事では、ロングシートに着座した乗客を対象として、2次衝突時の傷害状況と手すり設置による

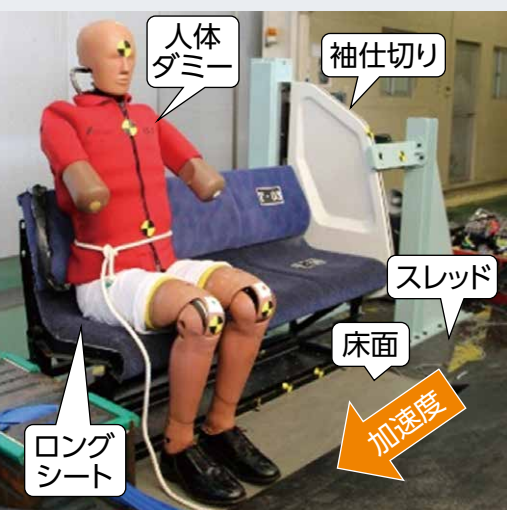
(a) スレッド上(1体条件)

図1(a)に示すようにスレッド上に、床面、ロングシート、袖仕切りを配置し、人体ダミーを着座させてスレッド自体を矢印方向に押し出して加速度を入力しました。試験に用いた袖仕切りは板型タイプで、外側は樹脂材で、内側は鋼材のフレーム枠とその枠内に充填されたポリウレタンで構成されています（図1(b)）。板型タイプの袖仕切りは国内で広く採用されています。スレッドへ入力する加速度は、図2に示す

図1 スレッド試験状況

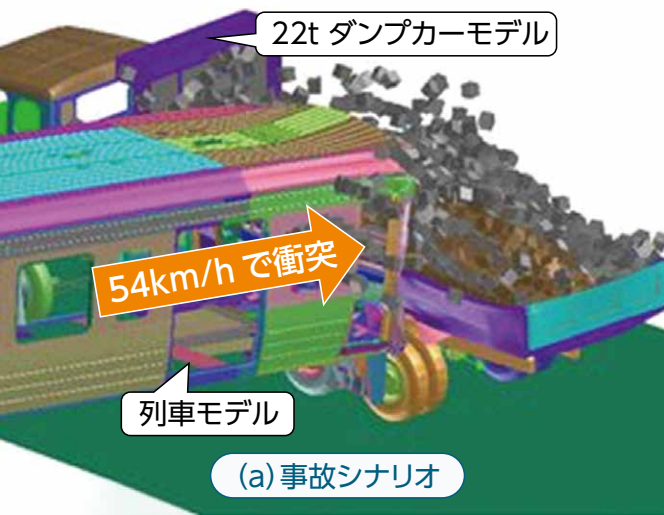
図2 事故シナリオと入力波形

(b) 入力波形

踏切事故を想定した際に列車モデル床面に発生する加速度波形を参照した三角波形としました。

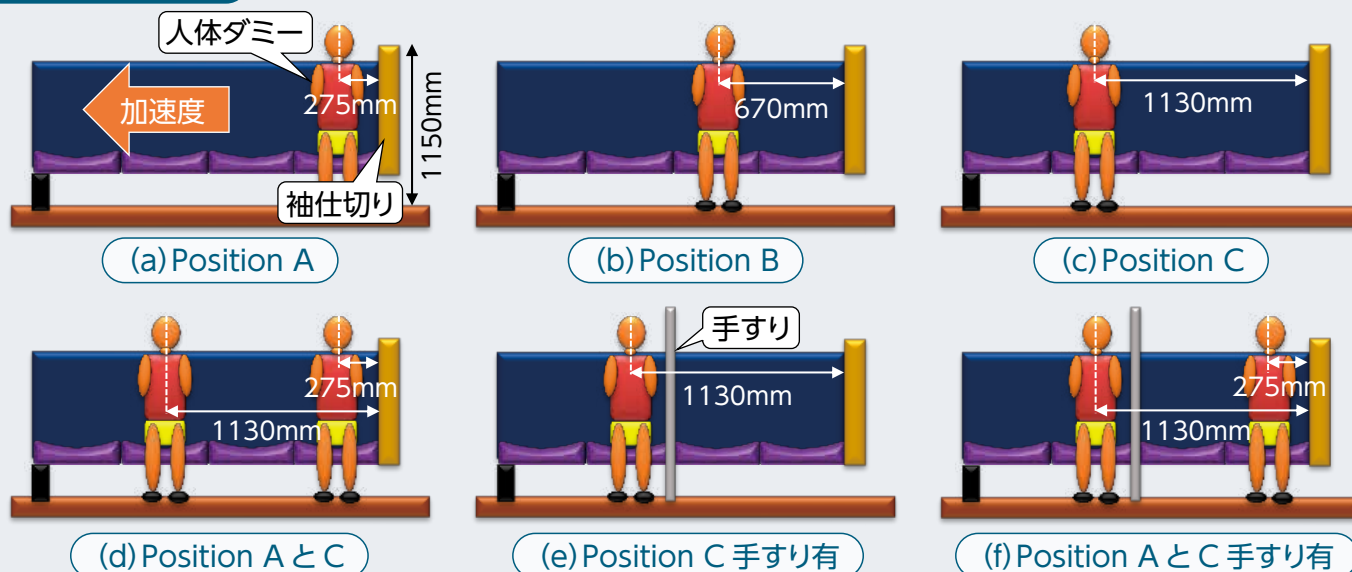
図3 初期着座位置

人体ダミーの初期着座位置について、図3に示す6条件を設定し、表1に示す合計12回の試験を実施しました。T01～T07は、ダミー1体の着座位置を袖仕切りから最も近い1席目 (Position A), 2席目 (Position B), 3席目 (Position C) としました (図3(a)～(c))。T08は、ダミー2体を Position A と Position C に着座させる条件 (図3(d)) としました。T09～T11は、Position C の着座位置で Position B と C の間に手すりを加えた条件 (図3(e)), T12は、ダミー2体 (Position

AとC) で手すりを加えた条件 (図3(f)) としました。なお、T02からT04とT05からT07とT09からT11はそれぞれ同条件で3回行いました。

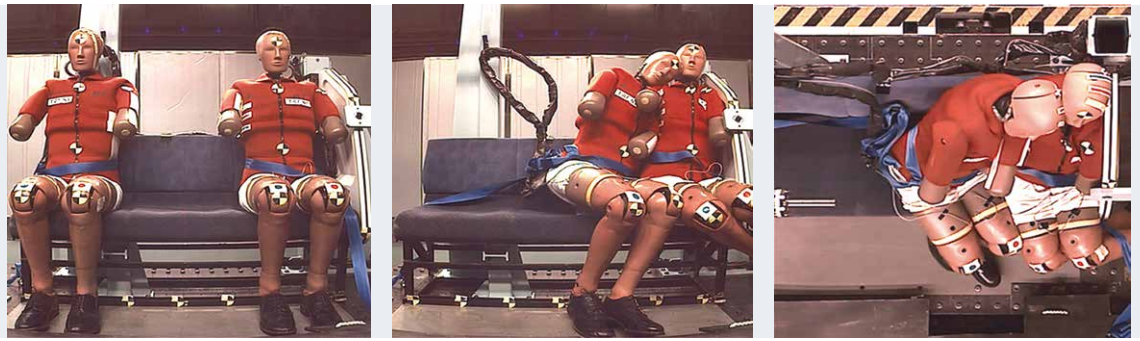
図7
Position AとCの
ダミー挙動
(T08)

手すり無の条件におけるPosition Aのダミー挙動は、袖仕切りに胸部全体が2次衝突した後、頭部が2次衝突しました（図4）。頭部が2次衝突する位置は袖仕切りの上側面付近でした。Position Bの条件は、Position Aより倒れこみながら肩付近から袖仕切りに2次衝突した直後に頭部が2次衝突する挙動がみられました（図5）。Position Cの条件は、Position Bより倒れこみながら頭部から袖仕切りに2次衝突する挙動がみられました（図6）。Position AとPosition Cの2体条件では、Position Cのダミーの肩部がPosition Aの胸部に2次衝突するとともに頭部同士が2次

衝突する挙動がみられました（図7）。

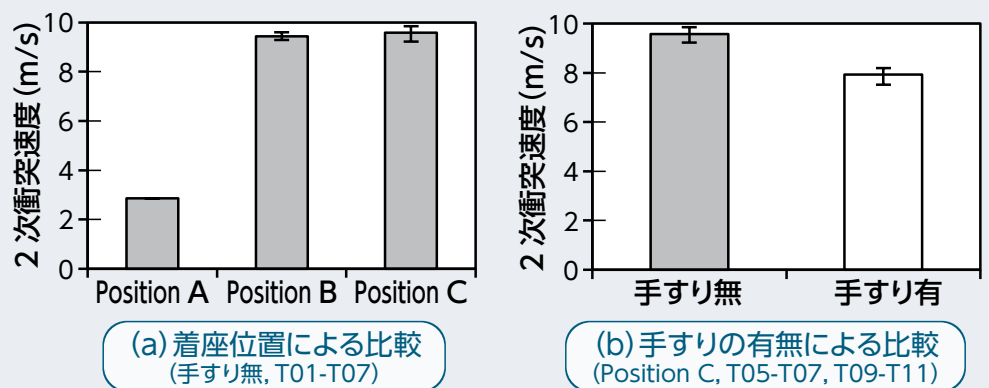
図10 頭部2次衝突速度の比較

ダミーの挙動を定量的に評価するため、図10(a)においてダミー1体における着座位置ごとの頭部の袖仕切りへの2次衝突速度を比較しました。Position BとPosition Cは同条件で3回ずつ実施したので、平均値で示し、エラーバーは最大値と最小値を表しています。Position Aはほかの条件と比較して小さく、Position BとCは同程度でした。また、図10(b)でPosition C

における2次衝突速度を、手すりの有無で比較すると、手すりにより約20%小さくなることが確認されました。

ダミー1体でPosition Cにおける、手すりによる頭部の傷害軽減効果について整理します。まず、図10(b)の結果から、手すりの設置で頭部の2次衝突速度が下がることが傷害軽減の理由の1つであると考えられます。つぎに、図14に手すり無(T05)と手すり有(T09)におけるダミー頭部の袖仕切りへの2次衝突位置を、図15に手すり無(T05からT07)と手すり有(T09からT11)の頭部衝突位置を示します。これらの図から、手すり無では、袖仕切り内に鋼材フレームがある剛性が高い箇所へ2次衝突しましたが、手すり有では、袖仕切り内にポリウレタンが充填されている剛性が低い箇所へ2次衝突したことが確認されました。この2次衝突した箇所の剛性強度の違いも、頭部傷害値の低下に寄与していると考えられます。以上のことから、今回とは異なる構造の袖仕切りを用いた場合に、手すりにより2次衝突速度が低下しても、2次衝突箇所の剛性強度が高い場合は、手すりによる傷害軽減効果は低い、あるいは傷害値が高くなる可能性もあることが示唆されました。そのため手すり設置により頭部が2次衝突する箇所の剛性を下げることが重要です。
