画像情報でトンネルを 経年劣化から守る

日本の鉄道トンネルの多くは戦前または高度経済成長期に建設され、その70%以上が経年60年を超えています。このため経年劣化が進行しており、熟練した検査員による定期的な検査と必要な補修、補強が講じられています。しかしながら、日本全国の鉄道トンネル総延長は約4000km¹⁾に及び、検査には膨大な時間と労力を要しています。今後は労働人口の減少が見込まれているなかで、検査業務をいかに効率化するか課題になっています。このような背景から、近年はトンネルの検査にもデジタル技術の導入が進められており、代表的なものには、トンネル壁面画像の撮影技術²⁾や、撮影画像からのひび割れを検出するAI技術³⁾などがあります。本記事では、これらの画像情報の活用技術をさらに発展させた2つの研究開発を紹介します。一つめ

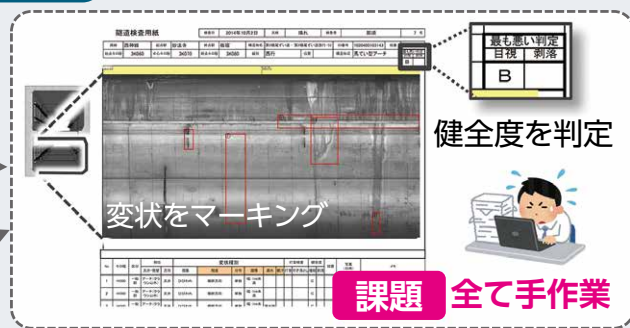
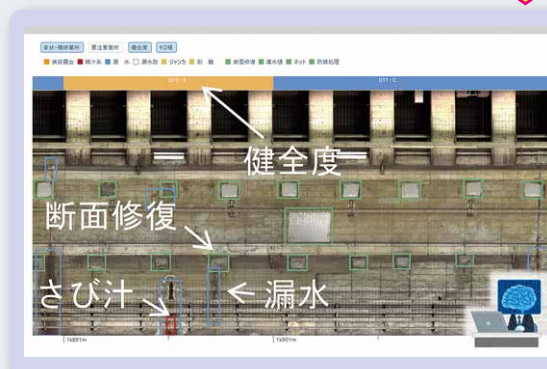
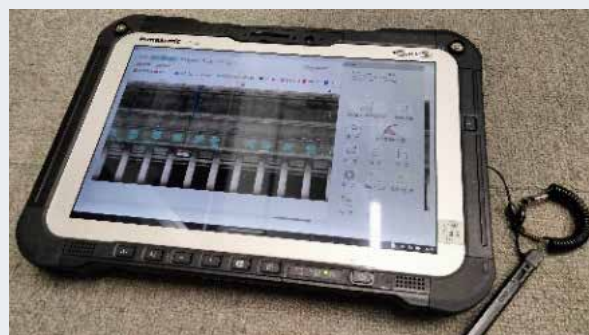
図1 健全度自動判定システム

は、撮影画像からひび割れ以外の変状と補修跡もAIで検出し、トンネルの健全度を判定する「健全度自動判定システム」です(図1)。二つめ

変状検出 AI で、
変状等を抽出
↓
判定マトリックスと
照合し、健全度を判定
↓
人による確認修正

(a) システムの位置づけ

(b) タブレット PC での
システム起動状況

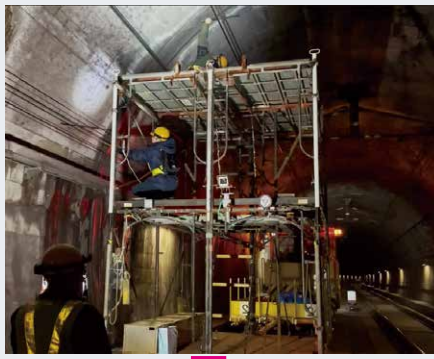
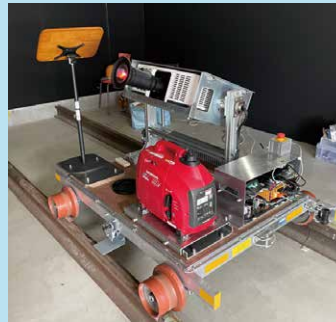
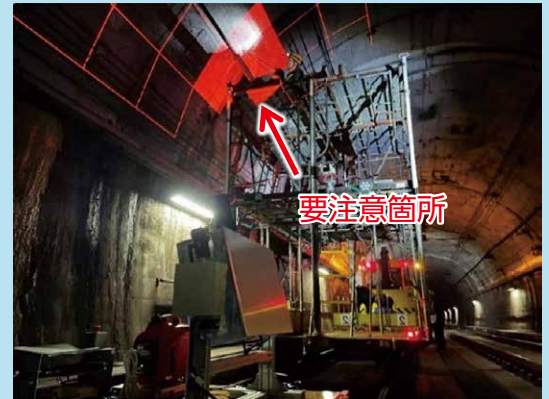
図2 要注意箇所投影システム

は、AI検出した変状のうち詳細確認すべき要注意箇所をトンネル壁面に投影する「要注意箇所投影システム」です(図2)。

移動式プロジェクションマッピング装置

要注意箇所

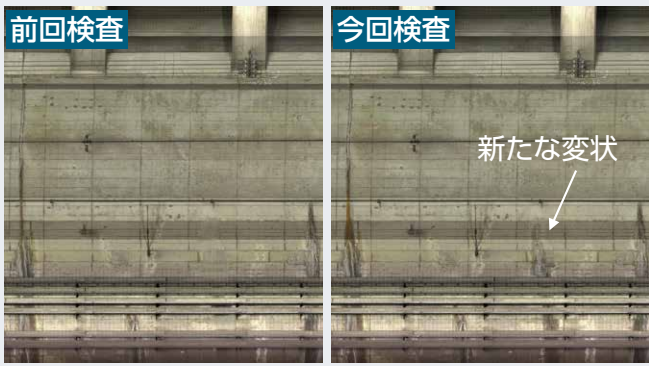
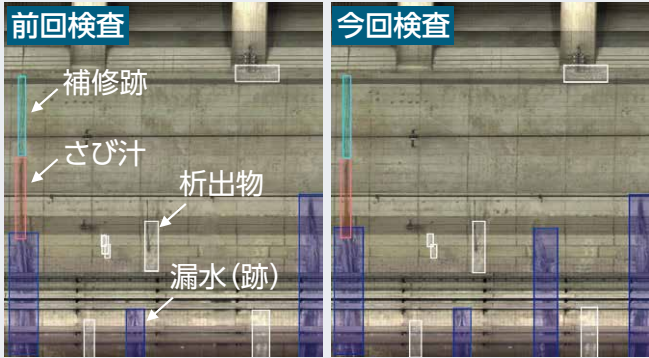
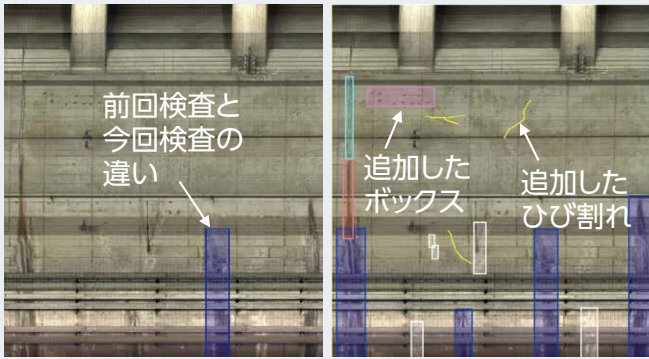
図4 変状検出結果の例

結果として作成できたAIの正答率を図3に示します。鉄筋露出箇所の検出精度は90%、その他については95%以上の精度が得られました。図4には検出結果の一例を示します。図4(a)は元画像で、画像処理を行って前回検査と今回

(a) 元画像

(b) 検出結果

(c) 差分表示

(d) 他データの追加

検査で漏水箇所が増えている状態の画像を作成しました。図4(b)が検出結果であり、これらの差分は図4(c)のとおりです。漏水や析出物などが色枠(ボックス)として検出されていること、新たに発生した漏水がピックアップできていることがわかります。なお、システムは、検査員が検出対象ではない他データの追加や、個々の検出結果の修正と削除が行える機能を有しています。手入力で追加したボックスと、CADから読み込んだひび割れを合わせて示した一例を図4(d)に示します。

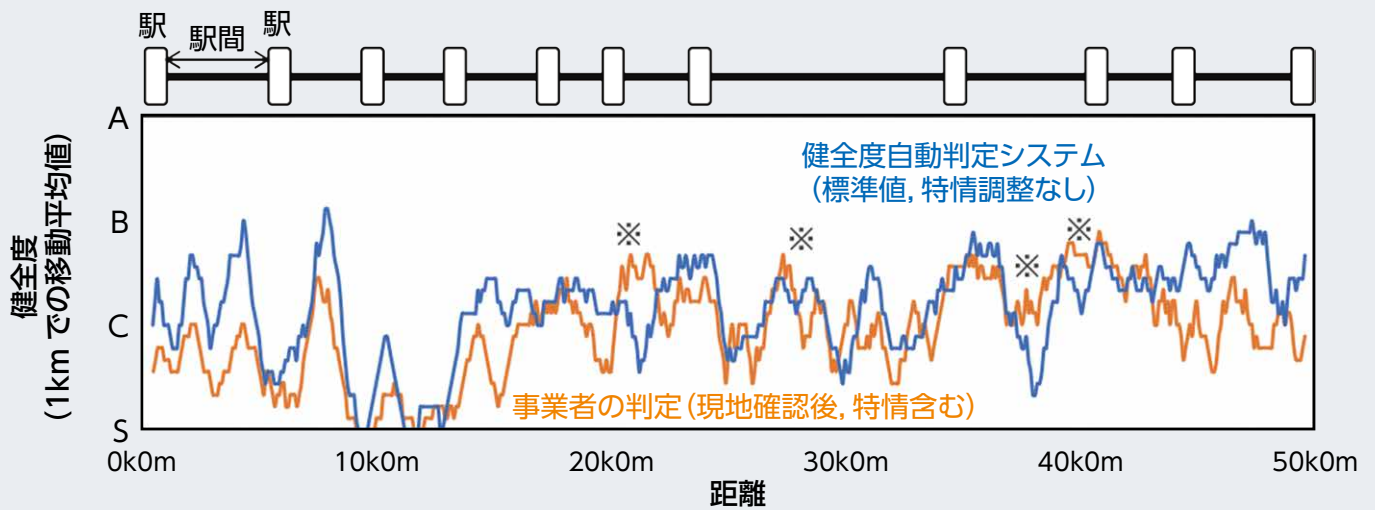
図5 健全度判定の検証結果

※実際の現地確認により修正が必要な箇所

設定を可能にしています。トンネルの上方に変状がある場合、抽出ボックスが画像に占める線路方向の密度が大きい場合(20%以上)は「影響大」とすること、断面修復、導水樋は健全度Cとすることを標準設定としています。図5に、実際の鉄道事業者の検査台帳との比較結果の例を示します。1kmで移動平均した健全度のトレンドを比較したものです。検査台帳の健全度は要注意箇所の現地確認後の最終判定ではある

ものの、システムは事前にその傾向を捉えた結果が得られました。

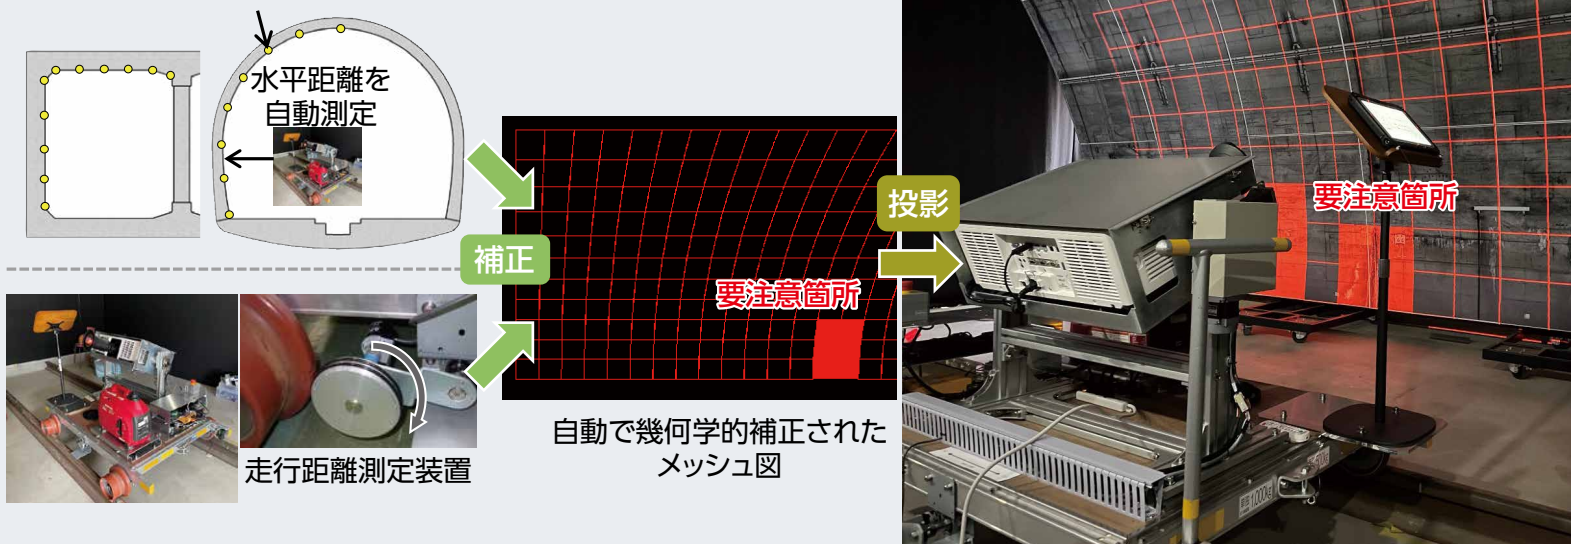
図6 投影の概念図

図6に投影の概念図を示します。トンネル壁面に正しく投影するためには、トンネルの形状や軌道中心から覆工面の離隔に応じて、メッシュ図を適切に形状補正する必要があります。

座標をあらかじめ入力

本研究では、市販のプロジェクターを使用できるように、すべての形状補正を行うことができるソフトウェアを開発しました。また、走行しながらメッシュ図を連続的に投影できるようにするため、移動距離測定装置も開発しています。

プロジェクターと移動距離測定装置を手押し台車を移動することで、線路方向の正しい位置に連続して自動投影できます。さらに、回転台座によりプロジェクターの角度を調整し、トンネル円周方向にもメッシュ図を調整して投影することが可能です。

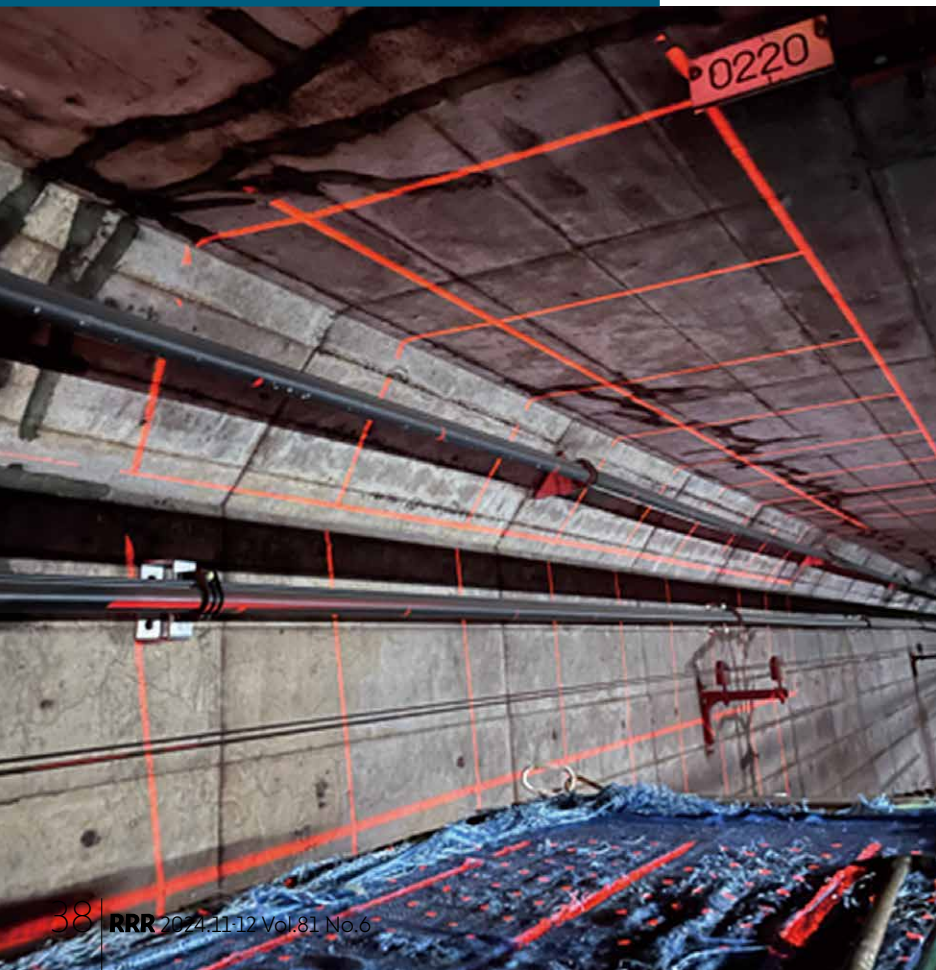
図8 高所作業車台上から見た場合のメッシュ

果を示します。これらの図から各断面形状に合わせてメッシュの正方形が正しく投影できていることがわかります。また、図8は高所作業車台上から見た場合のメッシュの投影状況です。適切な位置にプロジェクターを配置することで、

台車に遮られることなく投影できることを確認しています。なお、トンネル表面に凹凸がある場合でも、詳細な凹凸部の座標を入力しなくても要注意箇所を特定できることも確認しています。
