常時微動計測による常設型の橋脚健全度評価システムの長期稼働試験

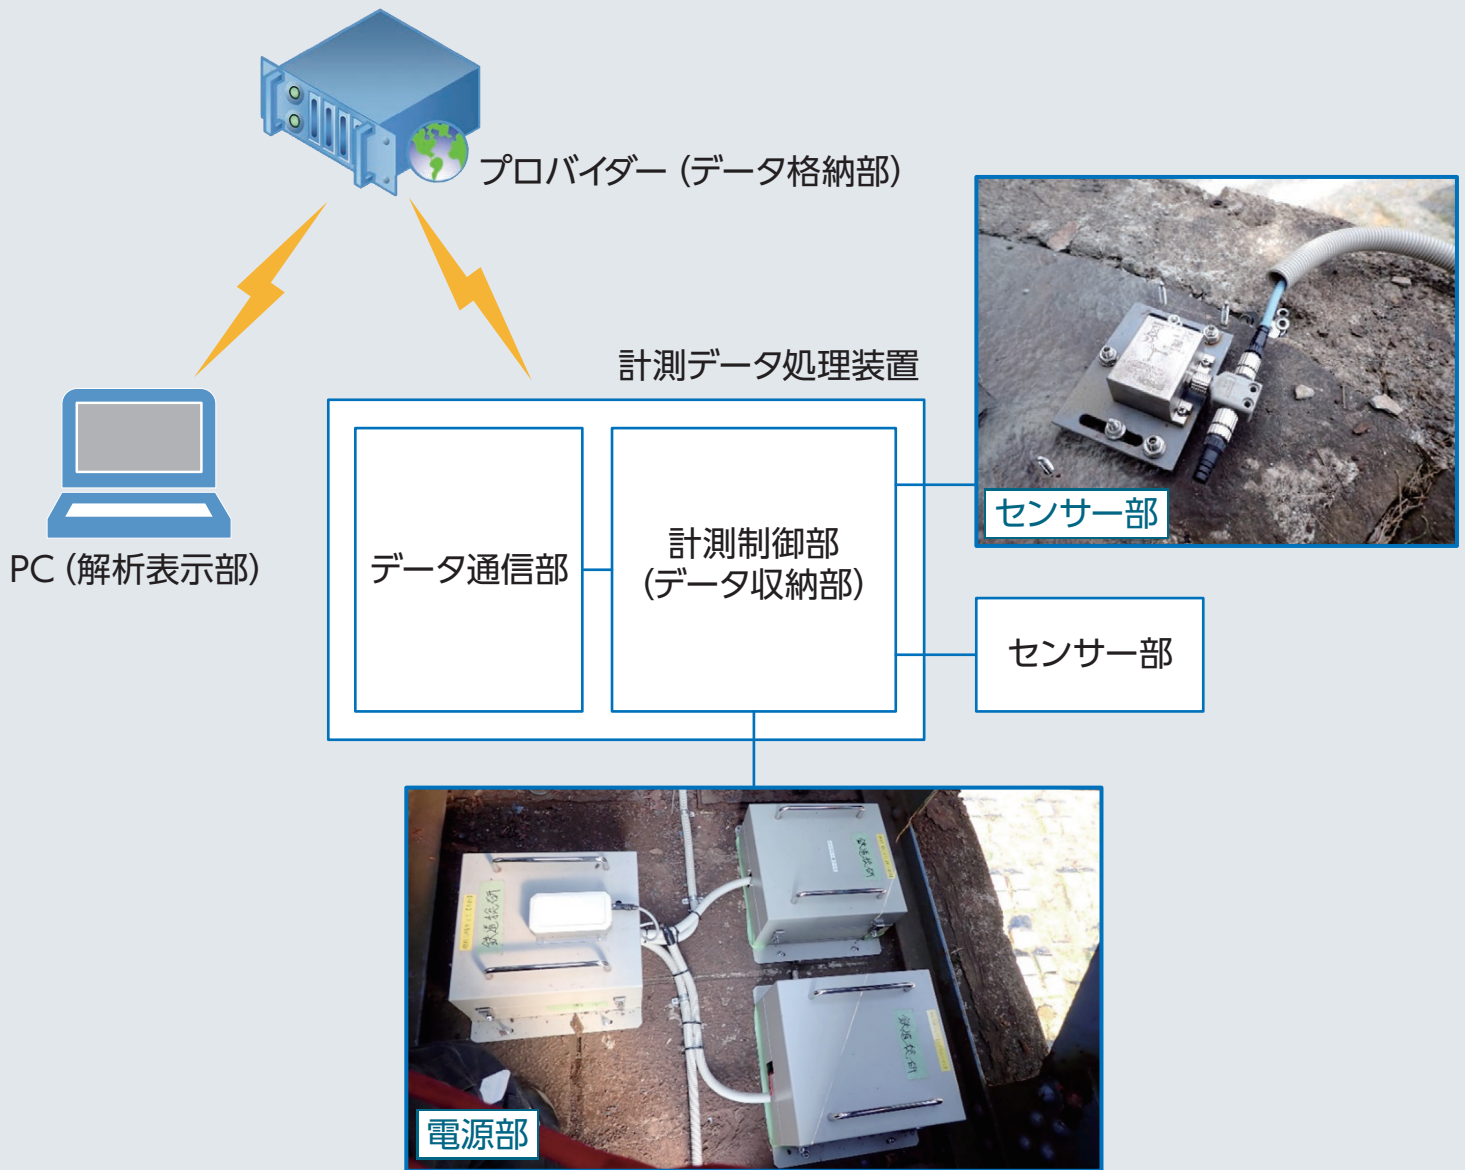
図3 常設型システムの構成

常設型システムは、橋脚天端部に設置する橋軸直角・鉛直方向の微動が計測可能なセンサー部、常時微動データの収録および制御を行う計測制御部、長期間の計測を可能とする電源部、データを送受信できるデータ通信部、計測データを格納するデータ格納部、微動手法を実装したデータ分析と解析結果の閲覧が可能な解析表示部から構築されます。システムの構成を図3に示します。主な特徴として、データ通信機能を有していることから、遠隔でリアルタイムに橋脚の健全度を確認できること、計測する時間間隔を変更でき長期稼働が可能であることがあげられます。

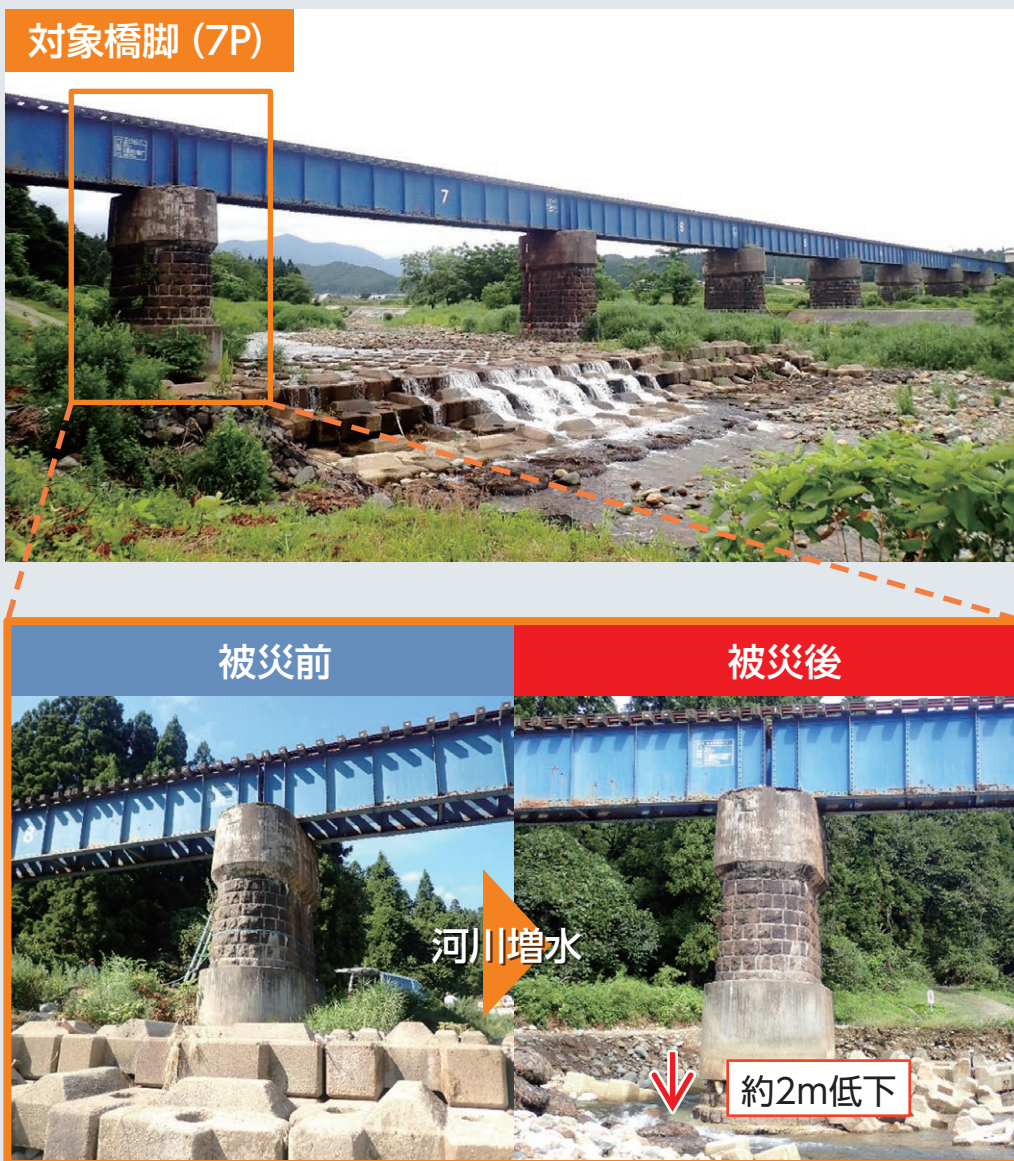
図4 対象橋りょう

実施した長期稼働試験の概要を示します。対象橋りょうは、図4に示す橋長157.7mの8径間のデッキガーター橋です。下部構造は直接基礎¹⁾であり、過去の被災状況から洗掘の危険性が高いと推定された7P橋脚を常設型システムの設置箇所として選定しました。7P橋脚は高さ7.96m、天端幅は3.96mであり、常設型システムを約17か月間設置しました。なお、本橋りょうは常設型システム設置後から11か月後に河川増水に伴う洗掘被災を受けており、そ

の際には7P橋脚は根入れが約2m低下しています。常設型システムの設置時には衝撃振動試験²⁾を行っており、得られた橋脚、桁および付帯構造物の固有振動数を表1に示します。洗掘

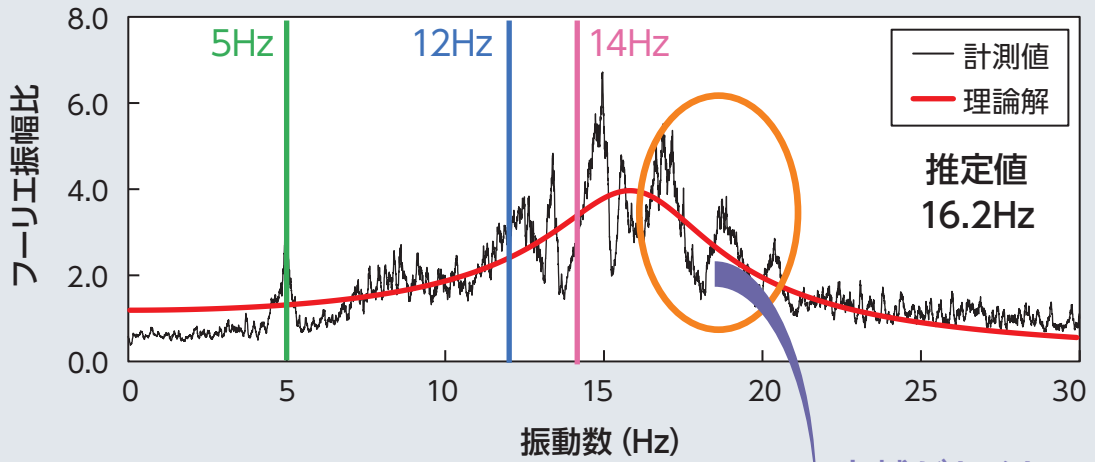
図6 被災前後の微動手法によるフィッティング結果の一例

図6に被災前後の微動手法によるフィッティング結果の一例を示します。この図より、被災前には16Hz、18Hz付近にて卓越（波形のピーク）が見られますが、被災後には確認できなくなり、新たに9Hz付近にて卓越が見られるようになります。また、被災前後で変わらず確認できた5Hz、12Hz、14Hz付近の卓越は、表1で示したように橋脚以外の構造物の固有振動数

であると考えられます。これらから、被災前の橋脚の固有振動数は16Hz付近であり、今回の洗掘被災による根入れの低下に伴い、16Hz付近から9Hz付近までと約7Hz低下した可能性も示唆されます。

一方で、冒頭でも述べたように微動手法を用いた固有振動数の推定では、被災後の固有振動数は12Hzに収束していることが読み取れます。これは、上部工の固有振動数である12Hzおよび14Hz付近の卓越によって、理論解の算出時に影響を受けていることが考えられます。この結果から、対象橋脚のように橋脚の固有振動数

付近に付属しているほかの構造物の固有振動数が存在する橋脚では、橋脚の推定固有振動値に影響が強くと考えられます。これらの結果から、従来用いていた自動的に固有振動数を推定する手法についても見直しが必要であることが分かりました。今後は、周囲の構造物の影響をできるだけ除去し、橋脚単体の固有振動数をより正確に推定できるよう、手法の改良を進めていくことが重要だと考えています。
