# 鉄道構造物の災害対策と早期復旧

公益財団法人鉄道総合技術研究所 構造物技術研究部長  
神田 政幸

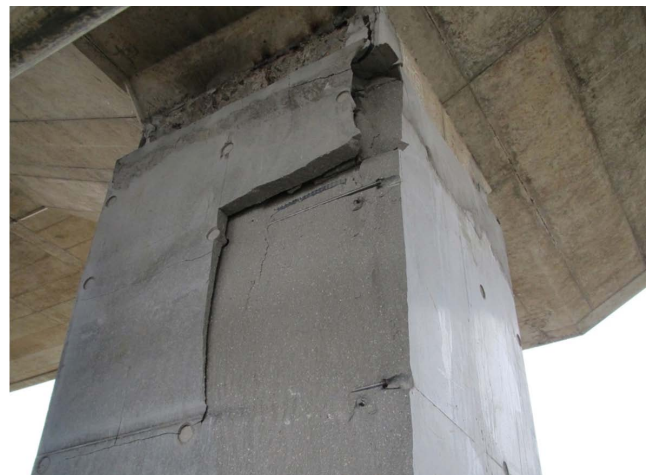
図1 東北地方太平洋沖地震の余震による被害例 (RCラーメン高架橋柱)

東北地方太平洋沖地震は、マグニチュード9.0という未曾有の巨大な海溝型地震であった<sup>1)</sup>。鉄道構造物の地震被害は、兵庫県南部地震以降のせん断補強対策や落橋対策の効果により、構造物の倒壊等はなかったものの、広域での電柱折損や高架橋柱の損傷、度重なる余震による被害(図1)や首都圏で発生した地盤の液状化被害、沿岸部における甚大な津波被害など、巨大地震の特徴的被害が生じた。

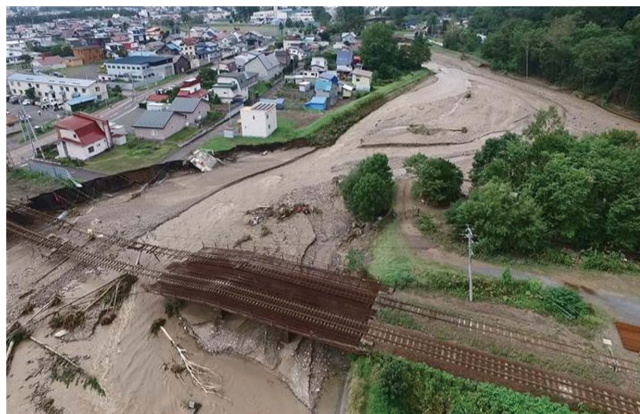
図4 台風10による被害例(河川橋梁)

台風7、9、10、11号による大雨では、1週間に3個の台風が続々と北海道に上陸し、北海道東部を中心に大雨により河川の氾濫や土砂災害が発生し、その後の8月末の前線と台風10号の接近による大雨で、根室本線の河川橋梁や日高本線の海岸護岸の流出などの大きな被害となった(図4)<sup>4)</sup>。

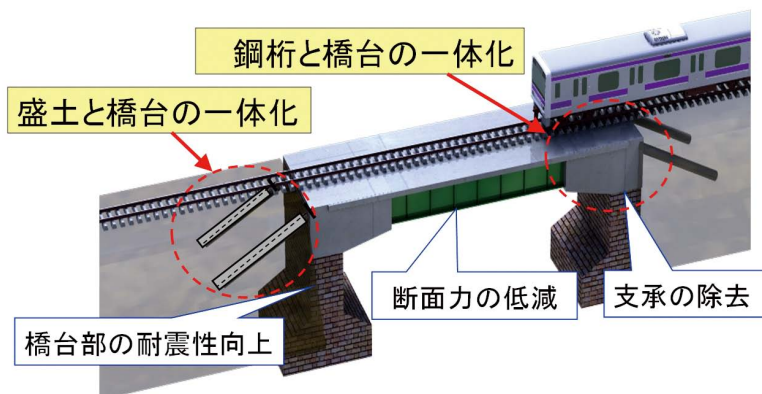
図9 鋼桁・橋台・盛土一体化工法

橋梁の架替え無しでの鋼桁・橋台形式橋梁の耐震化を目的として、橋台と背面盛土を地山補強材と剛なRC壁により結合させ、鋼桁と橋台をRC巻立てでラーメン構造とする、鋼桁・橋台・盛土部の一体化工法（鋼桁・橋台・盛土一体化工法）を提案した（図9）。この工法は構造物境界で、弱点箇所であった鋼桁・橋台・盛土の境界を連続構造に変更することで、機能向上を図った画期的な工法であり<sup>8)</sup>、河川橋梁の越流に対しても鋼桁の流出抵抗を増加させることが可能となる。

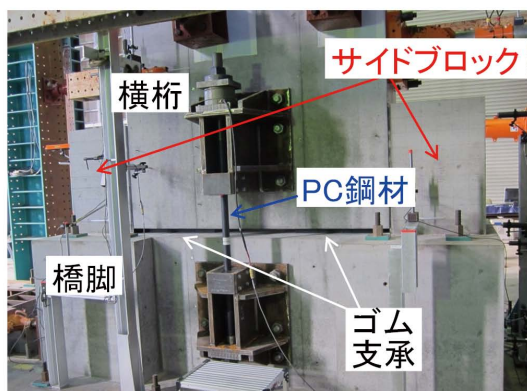
図10 桁移動制限装置

津波による橋梁の桁流出防止技術として、津波の水平力、鉛直力（上揚力）を推定し、これに対して抵抗

可能なサイドブロックとPC鋼棒からなる桁移動制限装置を提案した（図10）。津波の流速、津波高を与条件として作用する外力、提案工法の抵抗力により照査が可能となる。洪水時の河川橋梁の越流に対しても同様の考え方を適用できる<sup>9)</sup>。

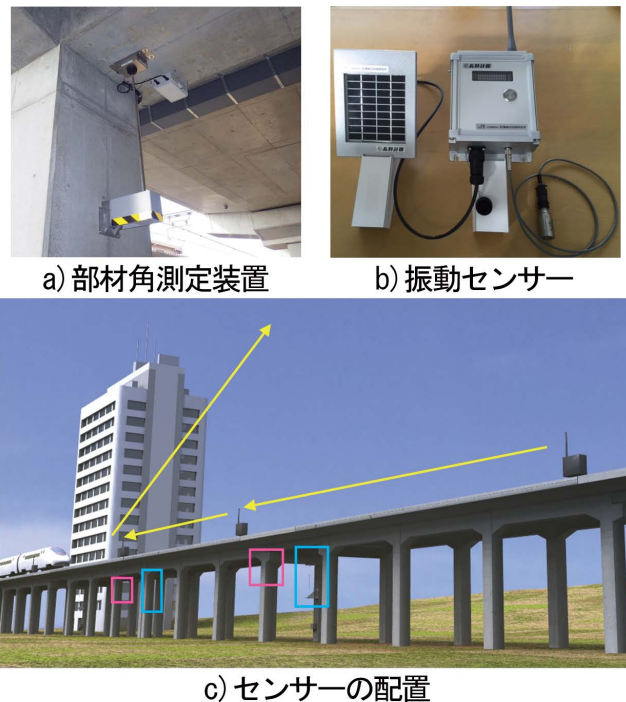
図12 RC ラーメン高架橋柱の損傷検知システム  
（水色：部材角測定装置、ピンク：振動センサー）

地震時に発生するRCラーメン高架橋の損傷（損傷レベル）は、高架橋の応答変位の増加とともに柱のかぶりコンクリートのはく落、主鉄筋の降伏、コンクリートの圧縮破壊、主鉄筋の座屈等による抵抗力の低下へと進展する。RCラーメン高架橋の応答変位と部材角（柱と梁がなす角度）の関係は、構造物の諸元によって決定される。したがって、地震時に柱端部に生じる最大応答部材角を測定することで、地震後早期に柱の損傷レベルの評価が可能となり、被災後の調査や復旧作業の効率化により、運行再開までの時間短縮が可能となる。鉄道総研では、地震後の初動対応として、RCラーメン高架橋柱の損傷検知を目的に、最大変位を記憶する無電源方式のセンサー「ピークセンサー」により、柱の最大応答部材角を測定する部材角測定装置、およびこれを用いたRCラーメン高架橋柱の損傷レベル検知システムを開発した（図12）。これまでの検討では、装置の測定誤差は10%程度であること、新幹線高架橋群を模擬したモデル線区に対し、時刻歴動的非線形解析を行い、部材角測定装置の配置方法と構造物の損傷レベルの推定値との比較を行った結果、約5kmに4基程度の測定システムを配置すれば、高い精度で損傷レベルの推定が可能であることがわかった<sup>11)</sup>。このシステムを導入することで、中規模地震による軽微な損傷では、従来高所作業車を用いた近接目視で確認するところを、本データおよび一部の代表高架橋の近接目視で代替可能であり、運転再開までの調査時間を大幅に短縮させることが可能となる。

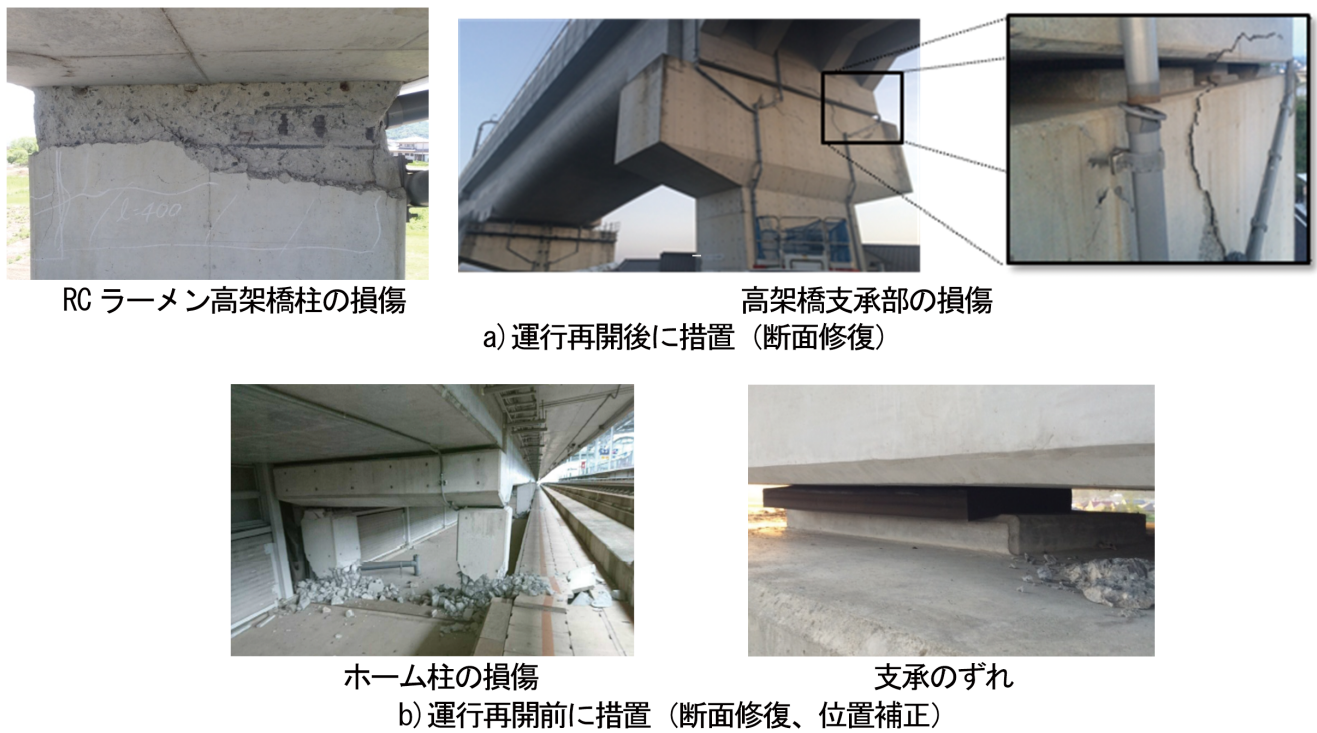
図 14 熊本地震により被災した九州新幹線高架橋の診断に関する技術支援

熊本地震では、九州新幹線の新玉名・新八代間のRCラーメン高架橋の柱や支承部が損傷した。その数は1000箇所を優に超え、被害箇所の調査、復旧計画策定、復旧に長期間を要することが懸念された。そこで、運行再開前に補修が必要か否かを指標とし、損傷をランク分けし、徐行での運行再開、その後の徐行解除による段階的復旧の方針とした。この結果、2016年4月23日（被災後9日）に博多・熊本間で運行再開し、4月27日には九州新幹線全線で運行再開に至った（図14）。

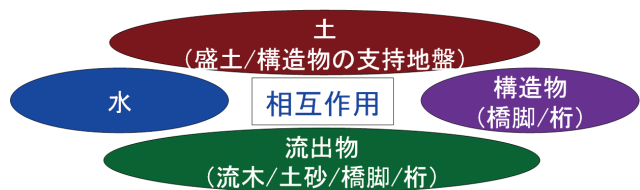
図15 洪水・津波発生時の水・土・構造物・流出物の相互作用

前章で示した3段階の津波解析による津波の浸水域、被害の推定では、流水、浮遊物、構造物を表現したが、盛土や橋梁などの構造物の変形・破壊は表現できていない。洪水・津波の発生時には、水・土・構造物の他に流出物も混じり合い、これらの相互作用によってその流れは変化する。その際、流水、浸透、浸食（洗掘）、堆積により土や構造物の変形・破壊が進展し、被害拡大に繋がる（図15）。そこで、未曾有の洪水や津波による被害の推定では、既存の3段階の津波解析を発展させ、構造物（盛土、橋梁）の浸透、浸食（洗掘）、堆積、変形・破壊、そして流出を考慮した大規模変形・破壊解析が必要と考えられ、これらの解析法の構築が望まれる。特に流体と練成させた浸食（洗掘）、堆積を伴う土・構造物の大規模破壊解析は、学術レベルにおいても高度でかつ、難易度が高い研究開発である。
