短時間に強く降る雨による土砂災害を防ぐ

公益財団法人鉄道総合技術研究所 防災技術研究部長
太田 直之

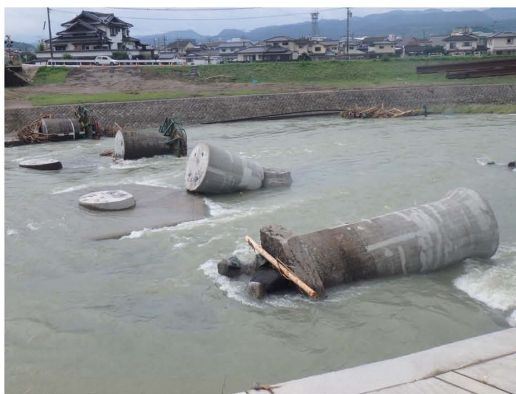
図1 平成29年7月九州北部豪雨の被災状況と降雨観測値

図1 (a) は、今年7月に発生した平成29年九州北部豪雨によるJR九州久大本線花月川橋りょうの被災状況を示している。増水した河川水により4本の橋脚が下流側へ倒壊し橋桁が流失した。この豪雨では、大分県および福岡県南部で甚大な災害がもたらされ、現在も復旧活動が継続されている。図1 (b) には被災箇所

(a) 橋りょうの被災状況

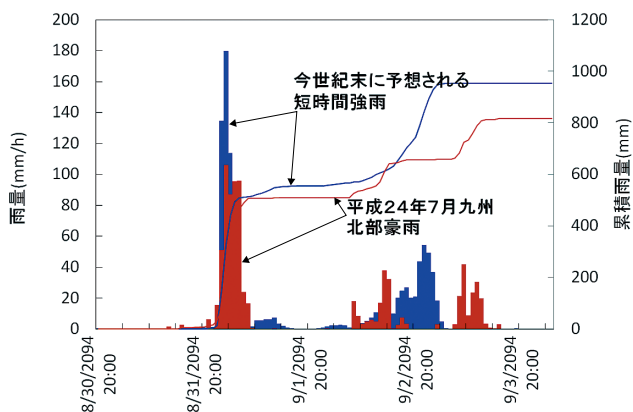
室効果ガスの代表濃度経路シナリオRCP8.5の結果を利用した。ここで、RCP8.5は、IPCCの第5次評価報告書に示されたシナリオのうち、2100年における温室効果ガス排出量の最大排出量に相当するシナリオである。すなわち、このシナリオは現在想定されているなかで最も温暖化が進む、いわば最悪のシナリオと捉えることができる。これらの解析結果を用い、1984年から2004年までの20年間の実観測データによる補正を加え、さらにバイアス補正を加えた上で2080年から2100年までの20年間の降雨量予測値を1km間隔の格子点ごとに求めた。このような処理を行い、首都圏で最も1時間雨量が大きい雨を抽出した結果が図2である。降り始めから5時間程度は1mm/h程度の降雨であるが、その2時間後には134mm/h、さらに1時間後には180mm/hと、降雨が急激に強くなるのがわかる。現在の国内の1時間雨量の最大値153mm/hを大きく上回る雨量が予想された。また同図には、類似した降雨パターンの事例として平成24年九州北部豪雨の際にアメダス（阿蘇乙姫）で観測された降雨を併記した。両者は非常に似た降雨パターンを示しているが、今世紀末に予想される1時間雨量の最大値は平成24年九州北部豪雨を80mm/hほど上回っている。

図2 今世紀末に予想される短時間強雨と平成24年九州北部豪雨

上述の取り組みを検査に取り入れて、検査をさらに充実することが短時間強雨対策に有効と考えられる。その一方で、事前防災として対策を施工する場合、ある程度発生し得る雨を想定する必要があるが、図2のような極端な強雨を全ての線区に想定することは事実上困難であり、この点において事前防災には限界があるといえる。そこで気象状況に応じた運転規制が重要となるが、急激な積乱雲の発達による局所的豪雨については、現在の観測値による運転規制では対応が遅れ

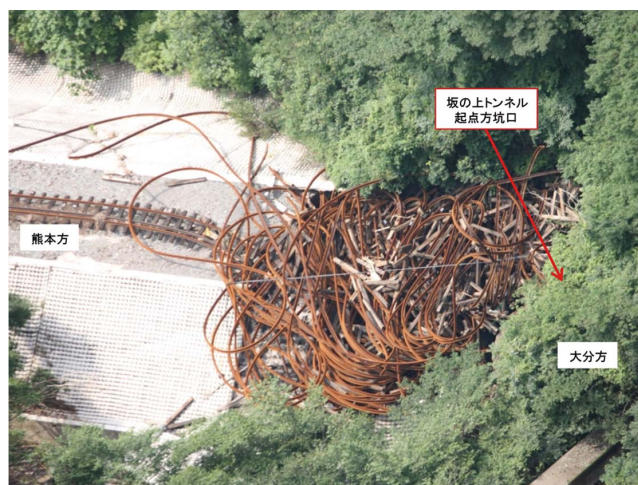
図3 平成24年九州北部豪雨による鉄道の被災事例

九州豊肥線の被災状況の一例である⁴⁾。写真は、阿蘇の外輪山を貫く坂の上トンネルの熊本側の坑口の状況である。反対側坑口付近の河川が氾濫してその河水がトンネル内に流入し、トンネル内のレール約2km分をトンネル外へ流出させるという、これまでにない特殊な被災形態が発生した。

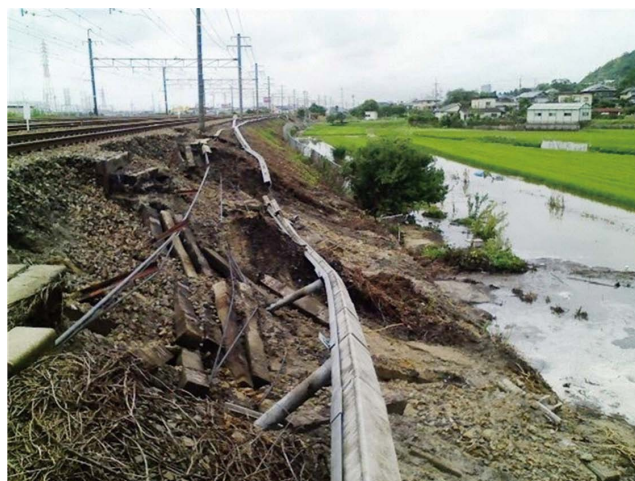
また、図4は短時間強雨時に発生した盛土の特殊な崩壊事例を示している。写真のような平坦な水田地の中にある盛土が、最大時間雨量90mm/hの強雨によって崩壊した⁵⁾。盛土の崩壊は、一般に、雨水や地下水が盛土に浸透して盛土内の水位が上昇して盛土が安定性を失うことで発生する。したがって、通常は山間地の集水地形にある盛土などが崩壊し易く、本事例のような集水要因のない平坦地に築堤された盛土の降雨による崩壊はこれまで見られなかった。すなわち図4は、降雨時の弱点箇所と認識されていない箇所であっても短時間強雨時には被災する可能性があることを示している。

図4 平坦地の盛土の崩壊

図4に示した事象は短時間強雨特有の崩壊メカニズムにより被災したと推定される。このため、これまで明らかにされていなかった崩壊メカニズムを解明した上で、そのメカニズムに対応した機能を有する対策工を施工する必要がある。

図4に示した短時間強雨に特有の崩壊現象を模型実験で再現した。図5のような高さ1m、勾配1:1.5の模型盛土を作成した。実際の盛土の状態に合わせて、盛土天端へのバラストのめり込みを再現した碎石層

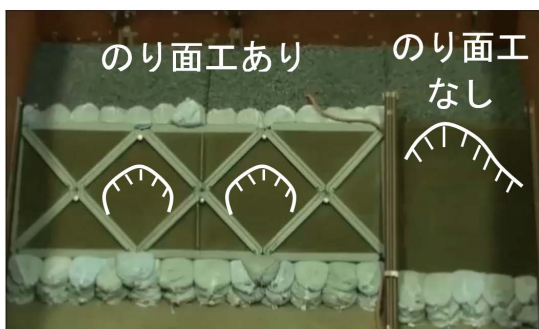
(網掛けが崩壊部を示す)

図7 短時間強雨に対する格子枠工の効果

これらのことから、盛土の短時間強雨対策として、盛土のり肩およびのり尻の両方へ排水対策を施工することが重要であること、また、主にのり面の侵食により崩壊に至ることが明らかになった。そこで、侵食防止を目的としたのり面工の短時間強雨に対する効果確認を実験で確認した。盛土の降雨対策には、格子枠工や張ブロック工が用いられることが多い。このうち被覆により雨水の浸透を妨げる張ブロック工の効果は高いと予想されたため、実験では遮水効果のない格子枠工を用いた。実験結果の一例を図7に示す。格子枠工がない場合(図の右側)には盛土の上端部まで崩壊が達しているが、格子枠が施工された箇所では、枠内に侵食が抑えられてのり肩に崩壊が伸展しないことが明らかになった。実際には格子枠内には植生工や張ブロックが施工されることが多いため、枠内の侵食はさらに抑えられると推察される。

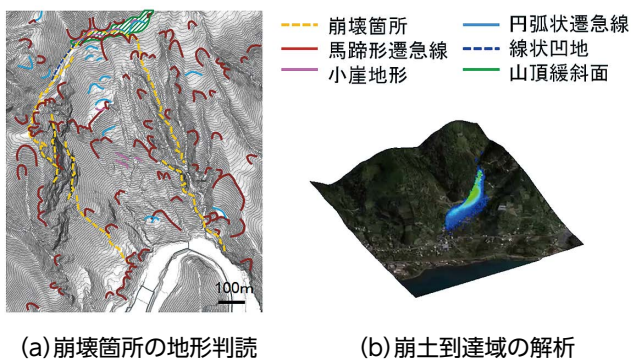
強雨によって大規模斜面崩壊が発生する箇所を事前に抽出する手法の開発に取り組んでいる。過去に大規模崩壊が発生した箇所のうち、その崩壊発生前の数値地形情報を取得できる箇所を対象として、崩壊前に判読できる地形的な特徴を検討している。図9(a)は、2011年8月の台風12号により大規模な斜面崩壊が発生した箇所の崩壊発生前の地形図を示している。この台風では、和歌山県新宮市で観測史上1位となる132.5mm/hの時間雨量を記録するなど、紀伊半島で特に強い雨が降った。この雨により和歌山県や奈良県で多くの大規模斜面崩壊が発生し、河川を堰き止める「自然ダム」が複数形成された。そのうちのひとつが図9に示した崩壊例であり、斜面延長約800m、幅約400mにわたり崩壊が発生した。崩壊発生箇所の周辺には、馬蹄形を為した遷急線(斜面下方に向かって緩い勾配から急勾配へと変化する地点を結んだ地形図上の線)、小規模な崖地形、線状に連なる窪地、山頂部に緩斜面が見られるなど、複数の地形的な特徴がみられる。これらの地形的特徴と実際の崩壊箇所との位置関係を明らかにし、強雨による大規模斜面崩壊発生危険箇所の抽出方法に繋げるよう検討を進めている。

崩土が広がるかを推定する解析手法の開発にも取り組んでいる。図9(b)は崩土が斜面上を移動して線路に到達する状況を再現した解析結果の例である。このような解析手法を用い、土石流堰堤などの対策工を考慮した上で線路への到達状況を事前に予測することが可能となる。

図9 大規模土砂崩壊危険箇所の抽出と崩土到達範囲の推定
