激甚化する降雨災害に対する鉄道インフラのレジリエンス向上

構造物技術研究部長
神田 政幸

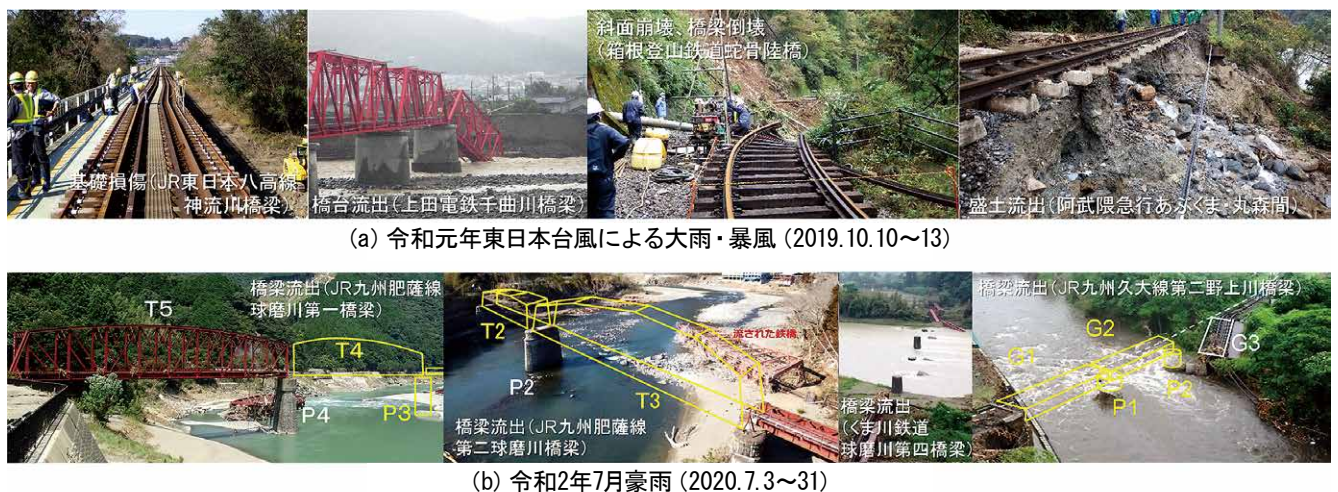
図1 最近の降雨災害による鉄道インフラの被害例

による災害（2019年）は、記録的な大雨、暴風、高波、高潮が特徴であった。総降水量は神奈川県箱根で1000mmに達し、甲信から東日本を中心に多くの場所で500mmを超過した。この大雨の影響で広い範囲で河川の氾濫が相次いだほか、土砂災害や浸水被害が発生した。鉄道インフラでは、JR東日本をはじめ多くの鉄道の河川橋梁や山間部の谷埋め盛土に被害が生じた（図1（a））。令和2年7月豪雨（2020年）は、西日本から東日本の広い範囲に大雨をもたらした。特に7月3日から8日にかけて発達した線状降水帯が九州地方で多数発生し、記録的な大雨により球磨川などの大河川で氾濫が相次いだ。鉄道インフラでは球磨川流域や筑後川流域のJR九州の河川橋梁や河川沿いの盛土等で甚大な被害が発生した（図1（b））。

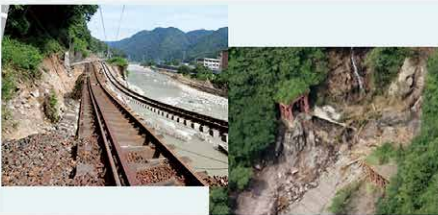
表1 河川橋梁、河川沿いの盛土/谷埋め盛土と復旧

河川橋梁	河川沿いの盛土/谷埋め盛土
被害例

復旧	数か月～数年	
決定要因	<ul style="list-style-type: none"> ■ 河川協議/出水期の工事制限 ■ 工所用進入路の確保 	<ul style="list-style-type: none"> ■ 沿線地権者との協議/出水期の工事制限 ■ 工所用進入路の確保

クを有する弱点箇所となりうるとともに、一旦被害が発生すると復旧に時間を要することが知られている。これらは、復旧にあたり河川協議や出水期の工事制限、あるいは工所用進入路の確保のため、復旧に数か月から数年を要することになる(表1)。

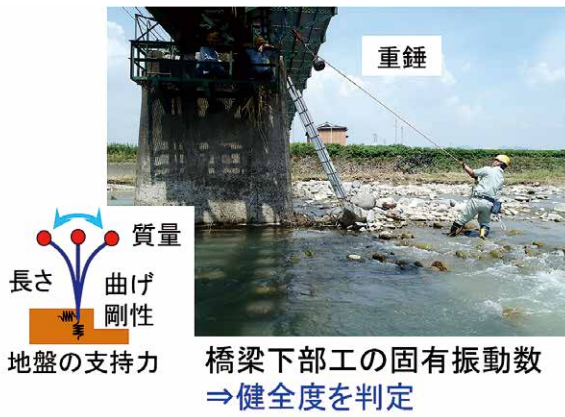
図5 衝撃振動試験

洗掘採点表により洗掘被害を受けやすい橋梁を抽出した後、橋梁下部工の固有振動数から健全度診断を行う「衝撃振動試験」により、河川橋梁の健全度の追跡調査が可能となる²⁾(図5)。

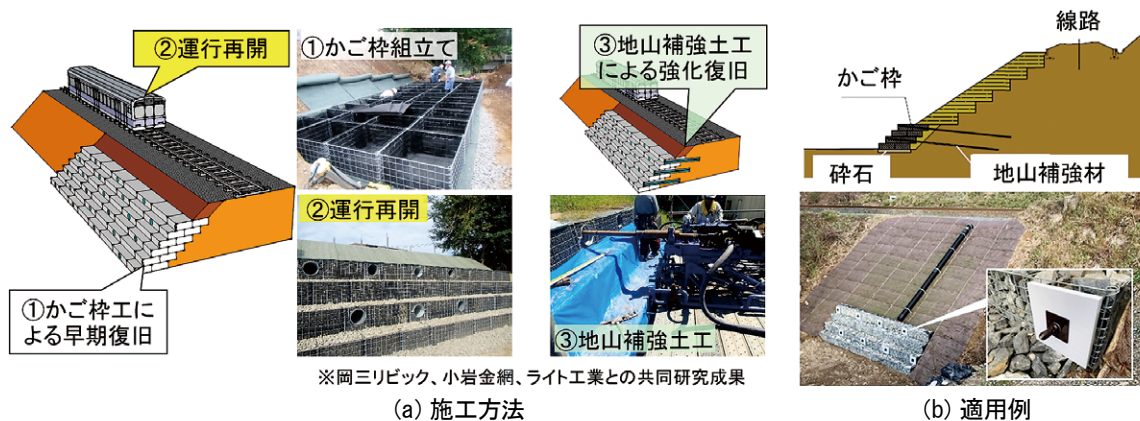
図8 かご枠工による早期・強化復旧法

(a) 施工方法

(b) 適用例

以下では、被災後の早期復旧技術として、盛土を例に示す。鉄道総研では被災した盛土を、碎石を詰めた鋼製のかご枠を使用して復旧する早期・強化復旧法を開発した⁵⁾(図8(a))。本復旧法には、従来の復旧法より工期を短縮しつつ耐降雨性を向上させた「かご枠工による被災盛土の早期復旧法」と、かご枠の施工後に地山補強材を追加施工し、耐降雨性ととも、耐震性も向上させた「かご枠工による被災盛土の強化復旧法」がある。従来、被災盛土を復旧する際、大型土のうを被災箇所に積み上げ仮復旧として早期の運行再開を図り、その後の本復旧で被災前の盛土構造に原状復旧するのが通常であった。しかしながら、仮土留め施工後に大型土のうを撤去したり、盛土構造を再構築したりするのに長い施工期間や多額の工事費を要していた。これに対し、上記の早期復旧法は、大型土のうの代わ

りに碎石を詰めたかご枠を使用するため、耐降雨性を向上させた本復旧構造である。仮土留めの施工や大型土のうの撤去が不要となるため、施工期間と工事費の削減が可能となる。さらに、運行再開後に地山補強材を追加施工する上記の強化復旧法は、段階的に強化し盛土の耐震性が向上する。強化復旧法は、令和元年東日本台風(台風19号)で被災した盛土の復旧工事に採用された(図8(b))。なお、本工法は、岡三リビック(株)、小岩金網(株)、ライト工業(株)との共同研究成果である。

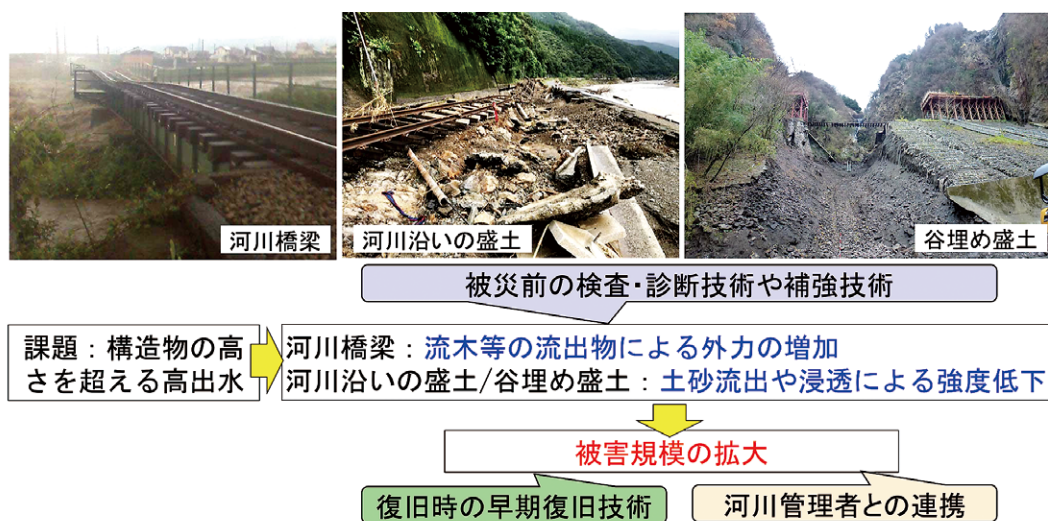
図9 線状降水帯の発生に伴う降雨災害の課題

これらの災害では、構造物の高さを超える高出水が発生した。これは、河川橋梁においては流木等の流出物が橋脚だけでなく、鋼桁に衝突することによって外力の増加をもたらし、河川沿いの盛土/谷埋め盛土においては土砂流出や浸透による強度低下をもたらし、被害規模の拡大に繋がる可能性がある(図9)。これらに対応するため、外力の増加や強度低下に対しては、被災前の鉄道インフラの検査・診断技術や補強技術への取り組みが必要であり、被害規模の拡大に対しては、復旧時の早期復旧技術への取り組みが必要である。また、これらの鉄道独自の取り組みでは十分でないことが想定され、従前以上に河川管理者との連携が求められる。

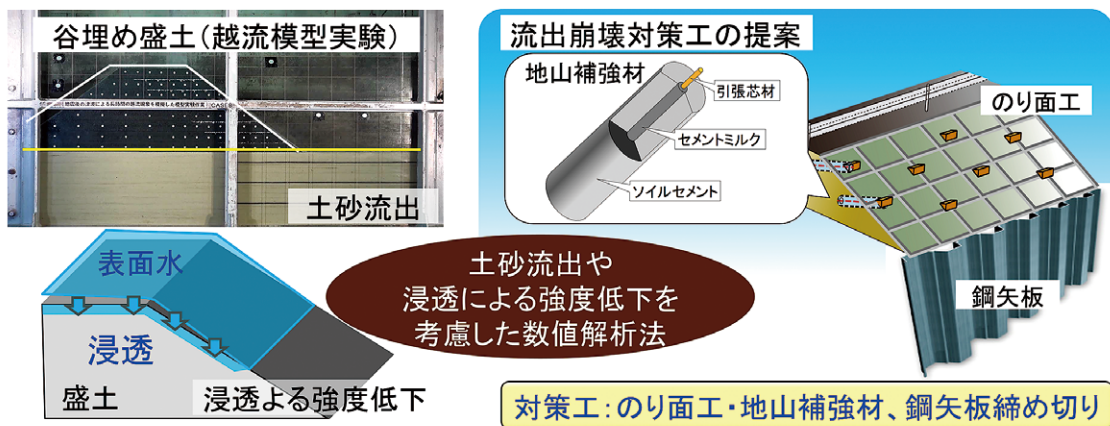
図 12 土砂流出、浸透による強度低下を考慮した河川沿いの盛土/谷埋め盛土の診断・補強技術

構造物の高さを超える高出水は、盛土に対して土砂流出や浸透による強度低下をもたらす。強度低下はさらに土砂流出を顕在化させ、被害拡大に繋がる。鉄道総研では、LES乱流モデルを用いた流体計算と土砂の3次元的な移動に基づく流体土砂境界の変動計算を連成し、流体/地盤境界の変動解析手法を構築し、河川

内橋脚周りの洗掘量の評価を可能とした⁹⁾。しかしながら、浸透による地盤材料の強度低下は考慮されていない。そこで、土砂流出や浸透による強度低下を同時に考慮した数値解析法の確立と、これを活用した河川沿いの盛土/谷埋め盛土の診断技術や補強技術の構築のための研究開発が必要と考えられる(図12)。

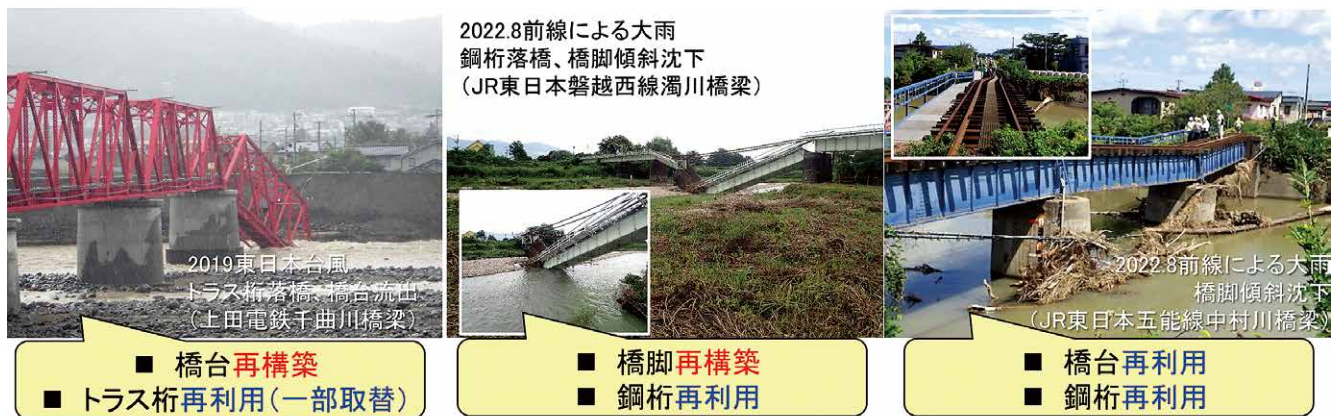
図 13 最近の被災鉄道インフラの復旧事例

これまで鉄道インフラが甚大な被害を受けた場合、定量的な診断ができないため、被災鉄道インフラを再利用することは難しかった。最近の被災鉄道インフラの復旧事例では、被災した河川橋梁を診断し、被災鉄道インフラを再利用、あるいは一部を再利用したことがある(図13)。甚大な被害規模の被災鉄道インフラを再利用し復旧した例は少なく、今後も継続して甚大な被害規模の河川橋梁、河川沿いの盛土/谷埋め盛土
