イヤー用材料の耐食性向上策

電力技術研究部 集電管理
主任研究員 片山 信一

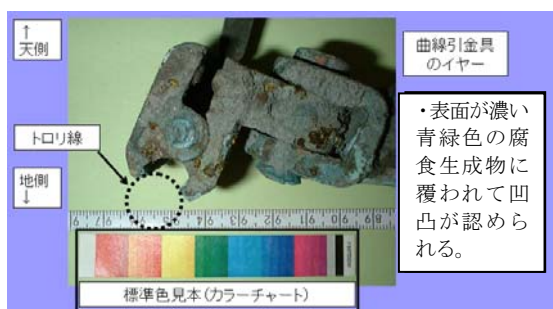
図1 腐食したイヤーの外観

ハンガイヤーや曲線引金具等のイヤーの現用品の材質は、JIS H5120 のCAC702 (アルミニウム青銅铸件2種/旧 JIS H5114 のA1BC2) ¹⁾や JIS H3250 のC6161 (アルミニウム青銅棒) ²⁾が主として用いられている。この材料は耐食性が良好なため各分野において用いられている。しかし過去の詳しい調査 ^{3) 4)}から塩害地域においては、耐食性が良いとされる材料でも腐食が進行すること、材料中のNi 量が規格値の下限側のものが腐食が激しいこと等がわかっている。さらに架設場所がトンネルの出入り口付近のものが、寿命が短い。製造方法の違いによる損傷の状態としては、鍛造品に比べて铸件のほうが腐食して損傷しやすい。脱アルミニウム腐食によるイヤー損傷の事例を図1と図2に示す。2つの腐食の対策としてNi 量の調整を行うことにより耐食性の改善を図ることができることとされている。Ni 量の多いアルミニウム青銅として、JIS の規格品ではアルミニウム青銅铸件3種があり、JIS 規格外としてはアルミニウム青銅棒3種と4種がある。そこで、長寿命化を目的とする新材質イヤー用部材として今までの実績と製造効率性を踏まえて、アルミニウム青銅铸件2種とNi 量の多いアルミニウム青銅铸件3種をベースとしてNi 量を変化させ、変化した分を腐食しやすいとされるAl 量を調整して全体の成分を100%としたものを製造し、暴露試験を行って耐食性の評価 ⁵⁾を行った。

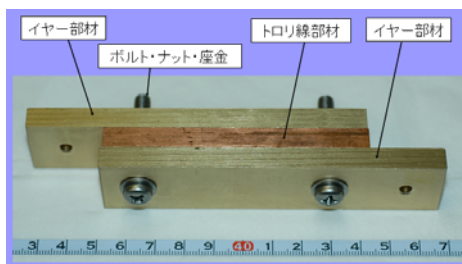
図3 小型試験片の形状

腐食しにくい鍛造とした。表1に供試品の組成を示す。暴露試験ではイヤ-材どうしでトロリ線部材を挟み込んだ小型試験片を製作して異種金属接触腐食の影響を評価することとした。また組み立てに用いるボルト・ナットもイヤ-に実際に用いられている材質と同じもの(JIS G4303のSUSXM7)とし、ボルト・ナットによる影響も評価した。図3に小型試験片の形状を示す。また、一般的な平板試験片も試験に供した。平板試験片は異種金属接触腐食試験片を組み立てないまま用いた。その他に、銅系のイヤ-用部材以外として、鉄(JIS G3101のSS400)と銅(GT110mm²)との組み合わせ、およびアルミニウム合金(JIS H4040のA5056)と銅との組み合わせについても異種金属接触腐食の比較評価のため6ヶ月の暴露試験を行った。図4に鉄道総研の勝木塩害試験場(新潟県岩船郡山北町)における暴露試験片の架設状況を示す。

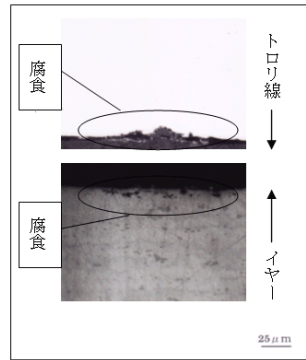
図6 小型試験片 (No. II) の異種金属接触腐食調査結果 図7 小型試験片 (No. VI) の異種金属接触腐食調査結果

No.	外側	接触部	断面	ボルト・ナット
I	全体が青緑色の腐食に覆われている。	接触部は同じ材質の金属にもかかわらず赤色の腐食が認められる。	イヤー部材とトリ線部材ともに深い腐食は認められず、トリ線部材への腐食攻撃性はほとんど見受けられない。	ボルト・ナットの状態およびその周辺には、異常は認められない。
II (図6)	外側はイヤー部材に黒みがかった黄土色の腐食が認められ、トリ線部材は青緑色の腐食に覆われている。	接触部はイヤー部材に茶色の腐食が認められ、トリ線部材に濃い赤色の腐食が認められる。	イヤー部材の腐食とトリ線部材の腐食が認められた。トリ線への腐食攻撃性が僅かに見受けられた。	ボルト・ナットの状態およびその周辺には、異常は認められない。
III	イヤー部材に黒みがかった黄土色の腐食が認められ、トリ線部材は青緑色の腐食に覆われている。	イヤー部材に茶色の腐食が認められ、トリ線部材に濃い赤色の腐食が認められる。	イヤー部材とトリ線部材ともに深い腐食は認められず良好であり、トリ線部材への腐食攻撃性は見受けられない。	ボルト・ナットの状態およびその周辺には、異常は認められない。
IV	イヤー部材に黒みがかった黄土色の腐食が認められ、トリ線部材は青緑色の腐食に覆われている。	イヤー部材に茶色の腐食が認められ、トリ線部材に濃い赤色の腐食が認められる。	イヤー部材の腐食とトリ線部材の腐食が認められた。トリ線部材への腐食攻撃性が僅かに見受けられた。	ボルト・ナットの状態およびその周辺には、異常は認められない。
V	イヤー部材に黒みがかった黄土色の腐食が認められ、トリ線部材は青緑色の腐食に覆われている。	イヤー部材に茶色の腐食が認められ、トリ線部材に濃い赤色の腐食が認められる。	イヤー部材の大きな腐食とトリ線部材の部分的な腐食が認められた。イヤー部材の腐食のわりにはトリ線部材への腐食攻撃性は少ない。	ボルト・ナットの状態およびその周辺には、異常は認められない。
VI (図7)	イヤー部材に黒みがかった黄土色の腐食が認められ、トリ線部材は青緑色の腐食に覆われている。	イヤー部材に茶色の腐食が認められ、トリ線部材に濃い赤色の腐食が認められる。	イヤー部材とトリ線部材ともに深い腐食は認められず良好であり、トリ線への腐食攻撃性は見受けられない。	ボルト・ナットの状態およびその周辺には、異常は認められない。

(a) 組み立て品外観

(b) 接触部外観

(c) 接触部断面

表2に小型試験片(6ヶ月間暴露)の観察結果を示し、代表的な異種金属接触腐食調査結果を図6と図7に示す。6ヶ月間暴露後の外観状態と接触部断面状態に基づいて、成分を変化させた

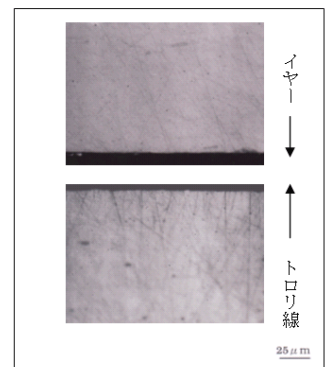
(a) 組み立て品外観

(b) 接触部外観

(c) 接触部断面

アルミニウム青銅のうち、Al を低量化して高Ni 含有としたアルミニウム青銅2種類(試験片 No. VIと試験片 No. III) が良好であった。ただし、試験片 No. VIのイヤー材表面を細かく見ると試験片加工による表面状態が悪い部位において腐食の発生が認められた。これは加工時の影響と考えら

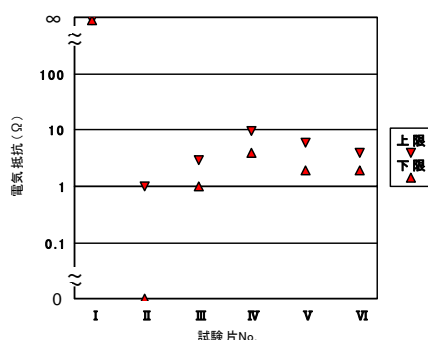
図8 暴露した試験片表面（天側）の電気抵抗測定結果

その他の評価試験として、一般的なアナログテスター（低圧電源による測定）と絶縁抵抗計（高圧電源による測定）を用いて各平板試験片表面の電気抵抗を測定し、腐食劣化の状態を評価した。図8と図9に暴露した試験片表面の電気抵抗測定結果を示す。テスターによる測定では、天側ではいずれも試験片 No. I に比べて抵抗は小さい。一方、絶縁抵抗計による測定では0MΩとなり、この腐食皮膜は薄いものと考えられる。地側においてはいずれも試験片 No. I に比べて抵抗は小さく、特に試験片 No. VIが小さい。天側と同様に絶縁抵抗計による測定では0MΩとなり、この腐食皮膜は薄いものと考えられる。

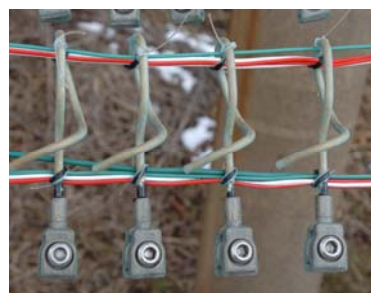
図10 新材質イヤを用いて製作したハンガイヤーの暴露試験状況

試作した部材の暴露試験を塩害試験場において行った。試験片は単品の板材およびイヤ材どうしてトロリ線部材を挟み込んだ状態で異種金属接触腐食の影響を評価した。6ヶ月間暴露試験後の外観状態と接触部断面状態に基づいて、成分を変化させたアルミニウム青銅 (Cu-Al-Ni 系合金材料) のうち、Al を低量化して高Ni 含有としたアルミニウム青銅2種類 (試験片 No. VIと試験片 No. III) は耐食性が良好であった。一方、問題点として、単体試験片を用いた暴露試験を行った結果、試験片加工による表面状態が悪い部位において、腐食の発生が確認された。これらのことから、良好であったNo. IIIとNo. VIの組成を候補としてイヤを製造することにより、イヤ用材料の耐食性を向上することが可能であると考えられた。そこで、No. IIIとNo. VIの組成で製造したイヤを用いてハンガイヤーを製作し、実用可能性の検証を現在行っている (図10)。
