発生バラストを活用した営業線路盤改良工法の開発

軌道技術研究部 軌道・路盤研究室

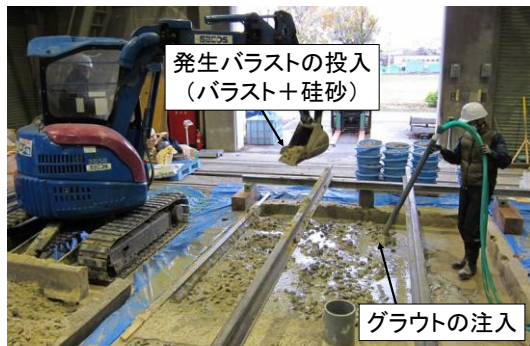
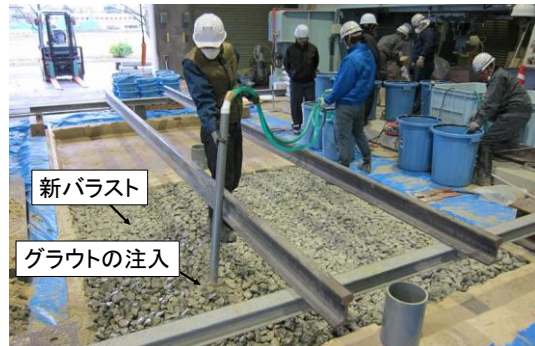
図 4 グラウト材を用いた路盤改良工法の施工状況

グラウト材を用いた路盤改良工法の施工状況を図 4 に示す。発生バラスト改良路盤の施工ではバラストと珪砂を混合した発生バラストを投入しながらグラウトを注入して路盤改良層を構築した。新バラスト改良路盤については、はじめにバラストを厚さ 200mm に撒き出し、その上からグラウト材を注入した。

(a) 発生バラスト改良路盤

(b) 新バラスト改良路盤

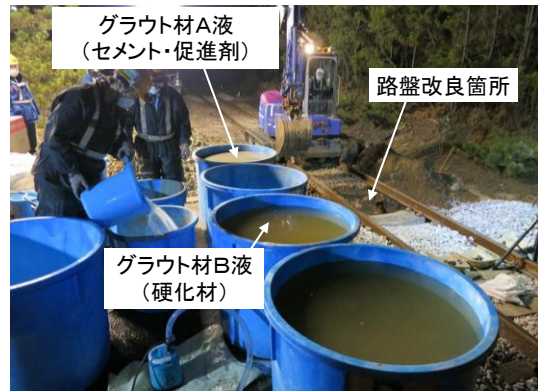
図8 グラウト材（A液及びB液）

路盤改良層に用いるグラウト材は図8に示すようにA液（セメント及び促進剤）及びB液（硬化剤）用にそれぞれ300リットルの大型容器を用意し、そこから泥水ポンプでくみ上げ、ホースの先端に取り付けた充填管内で混合しながら注入した。

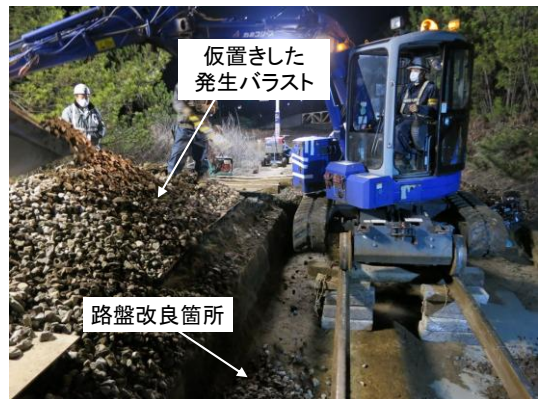
図9 発生バラストの撒き出し

発生バラスト改良路盤の施工において、本試験施工では比較的状態の良い道床肩部のバラストを主に使用することとした。撤去した発生バラストを線路脇に仮置きし、路盤を所定の深さまで掘削した後、発生バラストを厚さ100mmずつ撒き出してグラウト材を注入し、2層に分けて200mmの路盤改良層を構築した（図9、図10）。
