補強盛土一体橋梁による構造物境界の耐震性の向上

構造物技術研究部 基礎・土構造研究室
主任研究員 小島 謙一

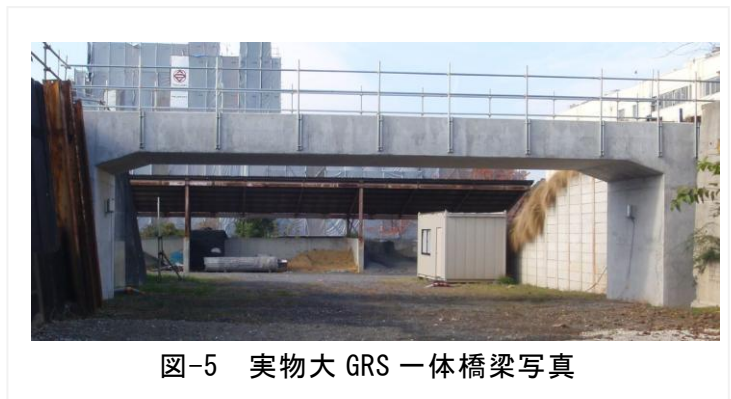
図-5 実物大 GRS 一体橋梁写真

補強盛土一体橋梁の施工性の検討および温度変化に伴う挙動、地震時における耐力の確認を行うため、実物大試験橋梁を構築し、載荷試験を行った。試験橋梁は長さ14.75m、高さ4.65m、幅は単線橋梁程度の3mとした。図-5および図-6に実物大補強盛土一体橋梁の写真および一般図を示す。橋台背面の補強盛土は、試験であることから一方のアプローチブロック部をセメント改良したもの（図-6左側）と改良せず粒調砕石（M-40）のみのものの2種類を施工した。ジオシンセティクスはTa=60kN/mのものを用い、アプローチブロック以外の盛土には

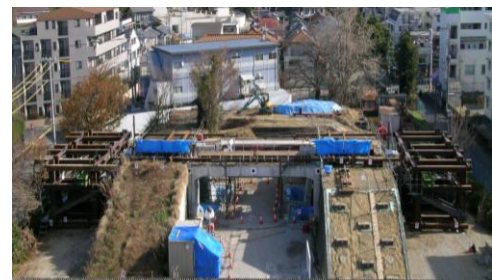
図-9 水平載荷試験状況写真

補強盛土一体橋梁の地震時の耐力を評価するために試験橋梁を用いて水平載荷試験を実施した。図-9 は試験時の状況である。4本の油圧ジャッキを用いお互いに引き合うことで水平力を与えた。図-10 に水平載荷試験の載荷ステップを示す。1ステップ 250kN とし、各ステップ 3 サイクル載荷を行い、L2地震時相当の 2000kN の水平力を与えることを目標とした。2200kN 以上の荷重については状況を見ながら 2600kN まで載荷を行った。

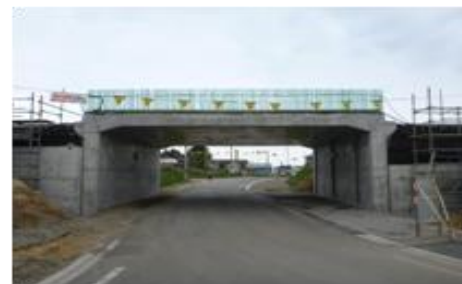
図-13 北海道新幹線の補強盛土一体橋梁

現在, 建設中である北海道新幹線において補強盛土一体橋梁が実構造物として初めて施工された. 図-13 が建設された補強盛土一体橋梁でありスパン 12m, 高さ 4.95m で, 背面盛土部にセメント改良アプローチブロックを有している. 現在, 補強盛土一体橋梁の補強材張力や鉄筋応力等の長期動態計測を行っている. 今後, 長期動態計測を継続し長期的な各部材の挙動を確認する予定である.
