# ノーズ可動クロッシング用き裂検知システムの開発

材料技術研究部 防振材料研究室

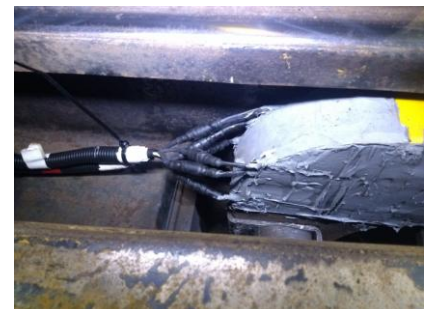
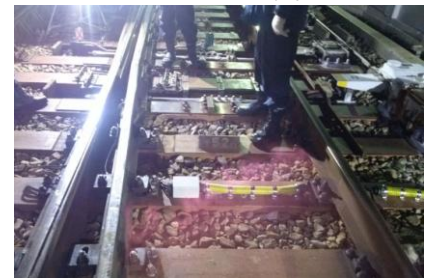
図8 システムの敷設状況

クロッシングの先端部の状況

ケーブルの敷設状況

これまでの試験結果を基に開発したノーズ可動クロッシングき裂検知システムの概要を図7に示す。幅 5mm 程度のき裂検知用および温湿度の影響補償用の導電性塗膜を腹部の底部に近い個所に配置する。線路の脇で電気抵抗を測定できるように、配線用に開発した体積抵抗値の低い導電性塗料およびリード線を介して軌間外側に設置した測定機器に接続する。なお、レールの転換の際にリード線が外れないように、リード線をクロッシングに接着させ、さらにコーキング材を塗布してリード線と配線用塗料の接続個所を保護する。また、細密検査時のレール吊り上げに対応できるように、着脱式のコンネクタを設ける。本システムは JR 西日本管内で試験的に使用されており<sup>2)</sup>、追跡調査によるシステムの長期性能評価が行われている。敷設したノーズ可動クロッシングの外観を図8に示す。
