# 構造物の耐震に関する最近の研究開発

構造物技術研究部  
部長 谷村 幸裕

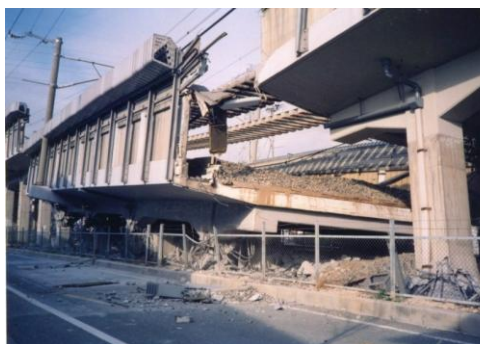
図1 高架橋の被災例

高架橋の設計基準は、1978年宮城県沖地震の被害などを契機として大きく変更され、1995年兵庫県南部地震の被害などを踏まえて見直されるなど、数度の改訂を経て現在に至っている(表1)。従って、高架橋はその建設年代によって耐震設計基準が異なるため、耐震性にばらつきがある。また、鉄道高架橋で多く採用されているラーメン高架橋は、不静定構造物であり冗長性が高いと考えられてきたが、1995年兵庫県南部地震では、旧基準で設計された高架橋の柱がせん断力により脆性的に破壊し、高架橋全体の崩壊につながった(図1)。そこで、既設高架橋柱を鋼板巻き立てなどにより補強する耐震対策が進められ、最近の地震においてその補強効果が確認されている(図2)。

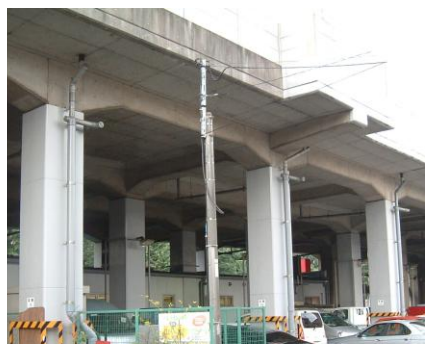
図2 高架橋柱の鋼板巻き立て補強

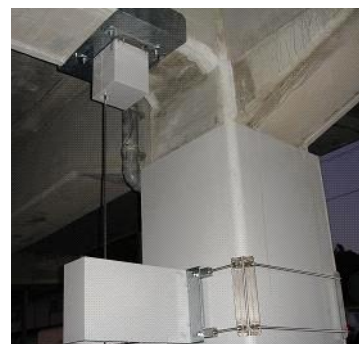
図3 高架橋柱損傷検知装置

ところで、前述したとおり、現在の設計基準でも大規模地震時にある程度の損傷を生じる可能性があるため、損傷した場合の補修方法を検討しておく必要がある。そこで、曲げ破壊形態の柱について、耐力や変形性能を回復するために必要な補修方法を検討し、ひび割れやコンクリートのはく落程度の損傷であれば、無収縮モルタルによる断面修復で十分であるが、軸方向鉄筋が座屈するような損傷の場合は、鋼板巻き立て等が必要であることを明らかにした。また、損傷を早期に検知するため、地震時の柱の最大応答部材角を測定し、損傷の有無を把握できる装置を開発した(図3)。この損傷検知装置を用いることにより、鋼板巻き立てされた柱など、目視による損傷状況の調査が困難である場合においても損傷の有無を把握することができ、

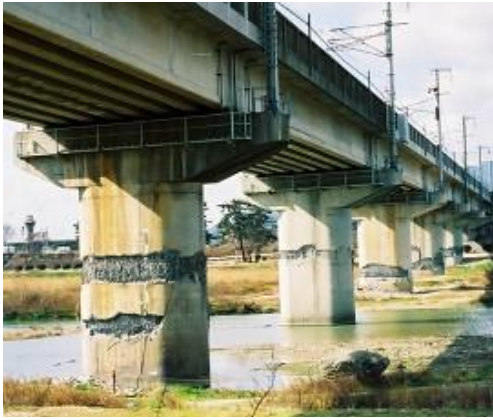
図6 橋脚の被災例

橋脚については、旧基準で設計された鉄筋コンクリート構造の場合、地震時に軸方向鉄筋段落し部のコンクリートが損傷する被害がしばしば発生している（図6）。この対策として鉄筋コンクリート巻立て補強が実施されてきたが、断面が大きくなることや施工性の点から、河川内の橋脚においては実施困難な場合もある。そこで、断面の増加を最小限に抑えけるとともに、より簡易に補強できる方法として帯板鋼板補強工法を開発している（図7）。また、地盤が軟弱な箇所においては地震により基礎の安定が失われて残留変位を生じる被害も報告されているが、基礎の補強は大規模な工事となるため対策は進んでいない。このため、比較的簡易に補強ができる方法として橋脚基礎のシートパイル補強工法を開発している（図8）。

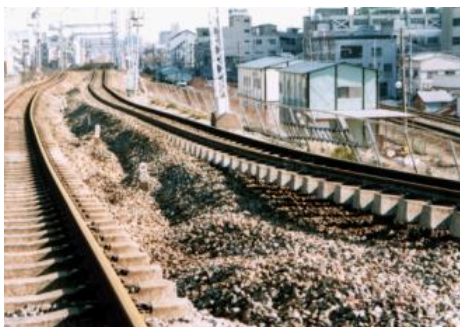
図9 盛土の被災例

土構造物は、以前より地震による被害を繰り返してきたが、復旧が比較的容易であることから、これまで根本的な対策が実施されることは多くなく、最近になって重要箇所を対象とした対策が徐々に進められている。主な破壊形態としては、盛土の破壊や沈下（図9）、土留壁の破壊、液状化による軌道の沈下、橋台裏の沈下などがある。建設時期が古い在来線などにおいて膨大な数量の土構造物が存在するため、施工が簡便でより効果的な対策方法を開発している（図10）。

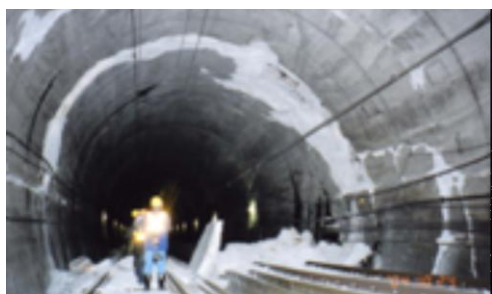
図 11 山岳トンネルの被災例

トンネルは、一般には地震被害を受けにくい構造物であるが、過去の地震においていくつかの被害が報告されている。山岳トンネルにおいては、2004年新潟県中越地震で覆工コンクリートがはく落するなどの被害を受けた（図11）。地震規模が大きく震源距離が短い場合で、地形、地質条件、構造条件によっては、このような被害を受けることが考えられる。このような場合には、背面空洞への裏込め注入やロックボルトによる補強が有効である（図12）。開削トンネルにおいては、1995年兵庫県南部地震において、中柱の破壊により上床版が沈下し、地表面で道路が陥没する被害を受けた（図13）。中柱は高架橋の柱に比べて高い軸方向力を受けるため、破壊性状がやや異なるものの、高架橋柱と同様の鋼板巻き立て補強などにより損傷による

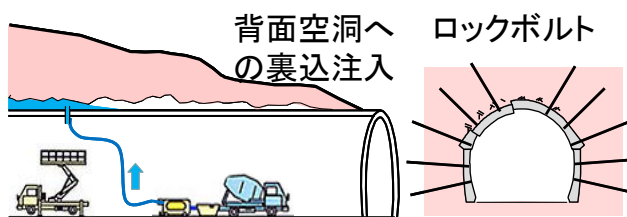
図 12 山岳トンネルの地震対策例

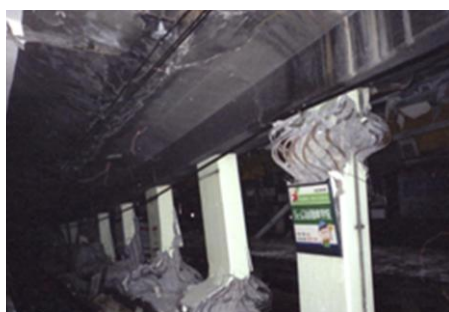
図 13 開削トンネルの被災例

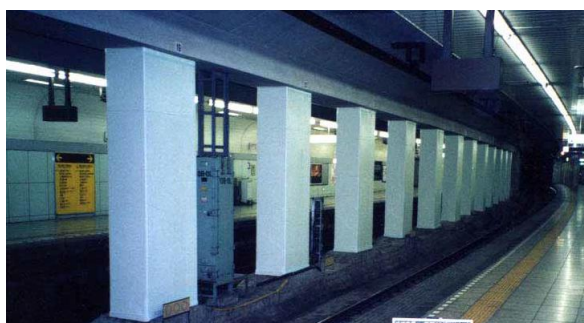
図 14 開削トンネル中柱の鋼板巻き立て補強

軸方向耐力の低下を防ぐことができる（図 14）。

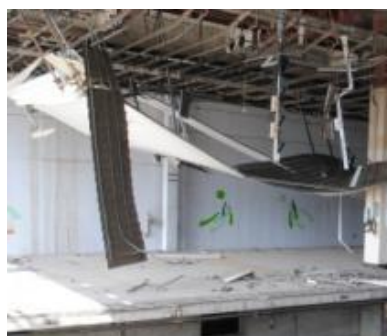
図 15 駅施設の被災例

駅施設においては、天井や看板などの非構造部材が落下する被害が生じている（図 15）。例えば、高架橋上のホーム上家などでは、地表面より高架橋に地震動が伝達されて増幅し、さらに高架橋から上家、吊天井へと伝達されてさらに地震動が増幅され、被害を大きくすることがある。このため、多種多様の天井や看板などを個別に対策するよりも、上家自体の応答を抑制する対策が有効であると考えられる。上家においては、旅客や列車の通行空間を確保するため耐震壁やブレースの設置が困難であるため、方杖型制振ダンパを用いた対策方法を開発しており、振動実験等によりその効果を検証している（図 16）。
