支持部材近傍における直流き電ケーブルの劣化メカニズムの解明

電力技術研究部 き電研究室

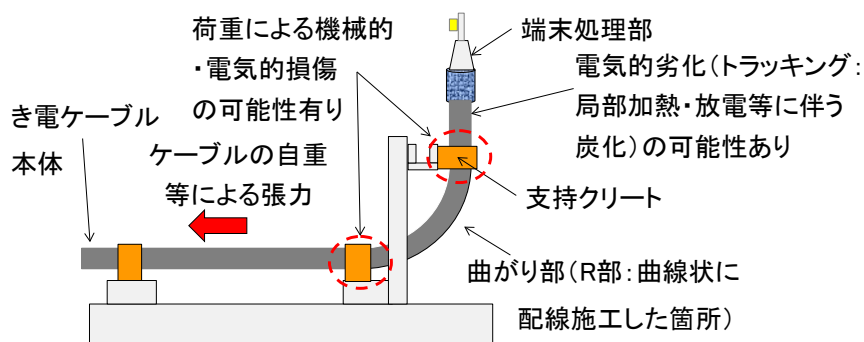
図1 き電ケーブルの応力や損傷の発生が想定される箇所

直流き電ケーブルはウレタンなどの樹脂製支持クリートにて把持固定するが、施工時の引張力やケーブル自体の自重などにより力が掛かる。また、曲がり部（R部：曲線状に配線施工した箇所）は支持クリート近傍に応力が掛かる。図1に応力や損傷の発生が想定される箇所の例を示す。

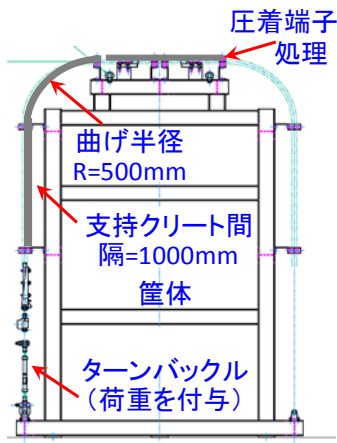
図 2 静的荷重試験によるケーブルの機械特性把握

そこで、ケーブルに応力が加わった際の諸特性を把握する目的で、図2(a)に示す架台を用いて支持クリート近傍部を機械的に加速劣化させた。日本電線工業会が示す施工時の許容張力(4.9kN以下)を参考に、2kNの静的荷重を与えた供試体Aと、荷重を与えない供試体Bの2本を架台に併設した上で2013年6月より6ヶ月間試験を行い、支持クリート近傍での変形状況などを確認した。なお曲がり部は、設計施工標準に示す許容曲げ半径に対して余裕のある曲げ半径500mmとしている。

(a) 架台の構造図

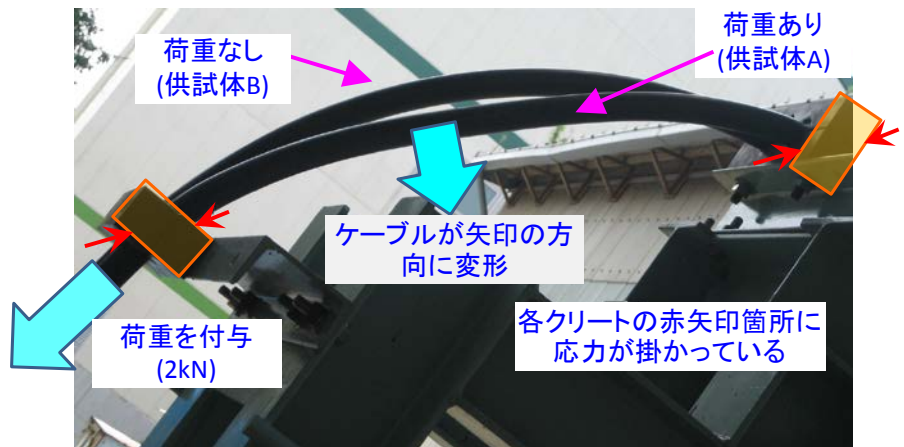
図2(b)に示すように、供試体Aでは供試体Bと比較すると曲がり部の半径方向(内側方向)に変形していることがわかる。また、一部のクリートでは応力が掛かったことに伴う変形と思われる形跡が見られた。供試ケーブルは、新品の状態では概ね32.7mm~33.0mmの外径であった。それに対して供試体Aでは、R部にかかるクリート箇所において新品の状態に比べ約1mm外径が減少し、かつ圧迫痕が生じた。供試体Bでは顕著な圧迫痕や外径の減少は生じていなかった。本試験での圧迫痕は、表面のシースが裂ける、あるいは絶縁層である架橋ポリエチレンにまで到達する程には進展していなかった。しかし、荷重がかかった状態が長期間継続すると、支持クリート部近傍で直流き電ケーブルの絶縁層にまで傷が付き地絡する可能性が考えられる。

(b) 試験開始 2 ヶ月後の状況

- (1) 直流き電ケーブルについて、機械的な加速劣化試験を実施した。ケーブルに静的加重が加わることで、支持クリート近傍において圧迫痕が生じる他、支持クリートそのものが変形することを確認した。
- (2) 勝木塩害実験所で電氣的な加速劣化試験を実施し、ケーブルと支持クリートのトラッキングによる電氣的劣化の進展状況を確認した。ケーブル側が既にトラッキング劣化している場合、クリート側の劣化が急激に進展することが判明した。
- (3) 効果的な支持方法や端末処理方法について検討した。機械的には支持クリート内径をケーブル直径よりやや大きい径とした上でケーブルに緩衝材を巻く手法、電氣的には端末処理に雨覆を付加する手法が有効であるといえる。

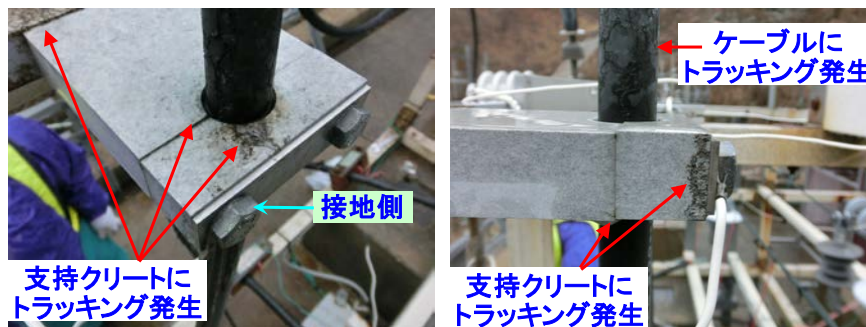
図3 き電分岐ケーブル用支持クREETにおける課電開始後の劣化状況

(a) 課電7ヶ月後の詳細1

(b) 課電7ヶ月後の詳細2

き電分岐ケーブル用支持クREETの供試体については、塩害の激しい冬期（課電開始から6ヶ月後～7ヶ月後にかけて）に、図3に示すような劣化が急激に進展した。特に支持クREETを締結するボルトと金属板（接地側）から支持クREETの表面を伝う向きのトラッキングが顕著である。また、ケーブル表面も加圧側端子と支持クREETの間で全般的にトラッキングが進展し、接地側と加圧側との間の絶縁抵抗は1MΩ以下まで低下していた（課電終了直後・湿潤状態）。

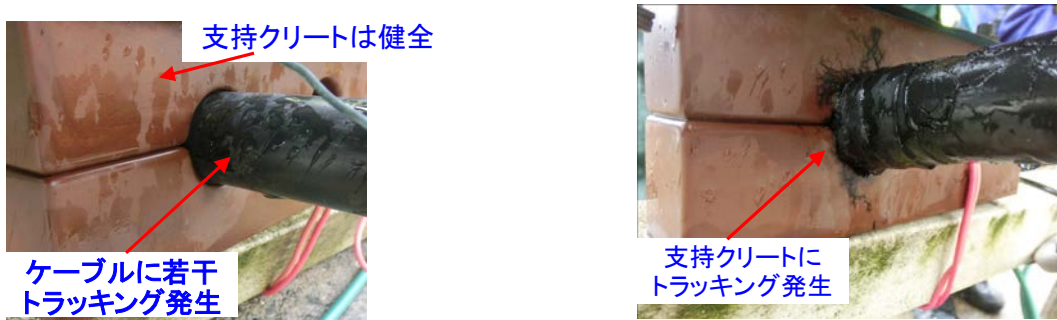
図4 ケーブルのトラッキングの有無が支持クリートに与える影響

並行して、新品支持クREETに対して新品ケーブルを組み合わせた供試体A、同様に既にトラッキング劣化している撤去品ケーブルを組み合わせた供試体Bを用い、直流3000Vを加圧した。図4に支持クREET近傍の劣化状況を示す。供試体Aでは、ケーブル表面には加圧側と接地側の間にトラッキングが発生していたが、支持クREET側には顕著な劣化は見られなかった。一方、供試体Bの場合は、支持クREET側に顕著なトラッキングが進展していた。

したがって、ケーブルが先にトラッキング劣化を始め、引き続いて支持クREETが劣化するという進展過程と考えられる。地絡事故のリスクは接地物に近い支持クREET近傍が高いことから、

(a) 供試体 A(新品ケーブル+支持クリート) (b) 供試体 B(撤去ケーブル+支持クリート)

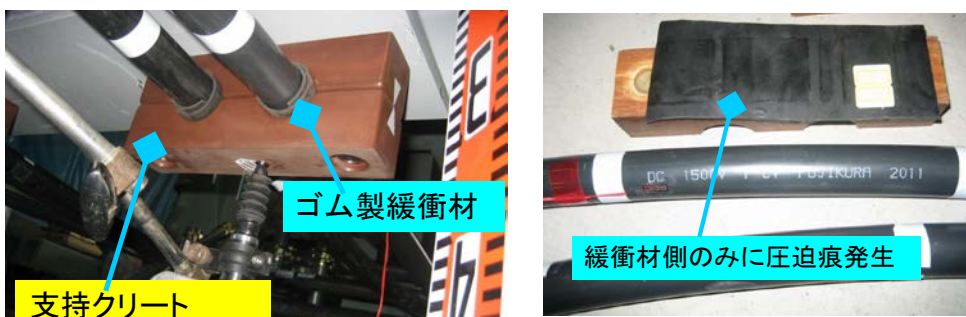
図5 ゴム製緩衝材による機械的損傷抑制効果

2章での検討から、支持クリート近傍におけるケーブルの機械的な劣化は、主に荷重に伴う圧迫に起因することが判明した。そこで、支持クリート近傍において圧迫痕を生じさせにくい手法を検討した。ケーブル仕上がり外径と同等以下の内径のクリートで拘束力を高める手法 A と、ケーブル仕上がり外径より大きい内径のクリートとゴム製緩衝材を組み合わせることでケーブル本体に掛かる力を分散させる手法 B を対象とし、図 5(a)に示す加振装置を用いて機械的劣化の比較試験を行った。試験に際しては、変位±5mm、周波数 2Hz（加速度としては最大 0.79m/s²）で 15 万回の振動の条件を与えている。

その結果、手法 A ではケーブルのビニルシース表面に圧迫痕や局所的な変形が生じていた。一方、手法 B においては、緩衝材側に圧迫痕が生じているもののケーブル側は無傷であり、手法 B が機械的劣化の対策として有効であることを確認した。

(a) 加振装置への架設状況（手法 B） (b) 加振試験後の供試体の状況（手法 B）

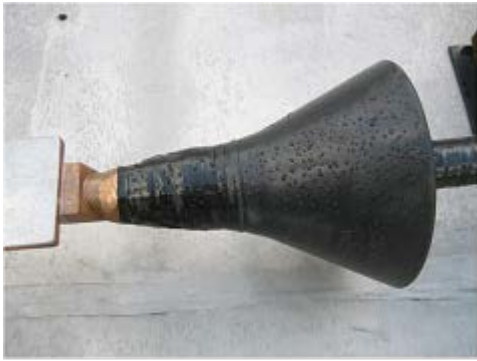
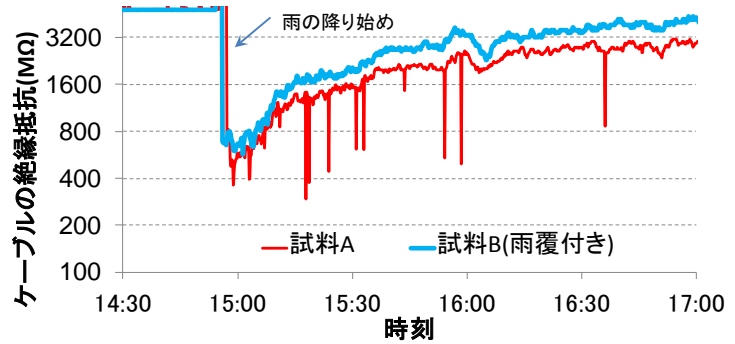
図 6 き電ケーブルの絶縁抵抗特性

次に、3章での測定結果を踏まえ、電氣的劣化の対策として絶縁抵抗低下を抑制する手法を検討した。施工標準に基づいて端末処理をした試料 A のき電ケーブル、および端末処理部に雨覆を付加した試料 B のき電ケーブルについて、塩害地区にある変電所で 2013 年 12 月から約 1 ヶ月半直流 100V を連続加圧しながら絶縁抵抗の経時変化を測定した。その結果、図 6 に示すように試料 B は絶縁抵抗が若干改善することがわかった。

(a) 端末処理に雨覆を付加する手法 (試料 B) (b) 雨天時における絶縁抵抗の経時変化

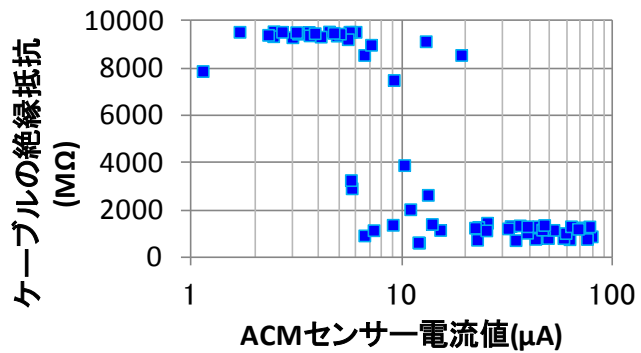
図 7 絶縁抵抗と ACM センサーの応答関係

また、大気中における汚損や腐食の進行を計測する手法として近年使用例の多い ACM (Atmospheric Corrosion Monitor) センサーを適用し、測定期間における汚損に伴うセンサーの反応とケーブルの絶縁抵抗との相関関係も同時に観察した。その結果、図 7 に示す様にセンサーの電流値が 10 μ A 前後を示す

あたりから急激に絶縁抵抗が低下することが判明した。絶縁抵抗の低下は漏れ電流の増加、ひいてはトラッキングの進展に繋がることから、重汚損地区では ACM センサーによる汚損監視が有効と考えられる。

なお、絶縁抵抗は連続的に小さな値を示すわけではなく、一時的に減少した後にも絶縁がやや回復することを繰り返している。これは雨洗効果による絶縁回復と汚損の再付着が何度も生じていることに起因すると考えられる。
