細粒土混入率が高いバラスト軌道における補修方法の開発

軌道技術研究部 軌道・路盤研究室
副主任研究員 中村 貴久

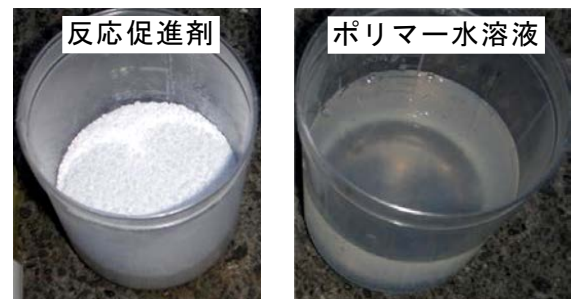
図2 反応促進剤とポリマー水溶液

補修材は、ポリビニルアルコール水溶液（以下、ポリマー水溶液という）と、珪酸ソーダを主成分とする反応促進剤の2剤で構成される（図2）。表1に本補修材の成分を示す。本補修材は、2剤を混合後数分で硬化を開始するものである。ポリマー水溶液と反応促進剤を混合させるとポリマーのゲル化が開始し、細

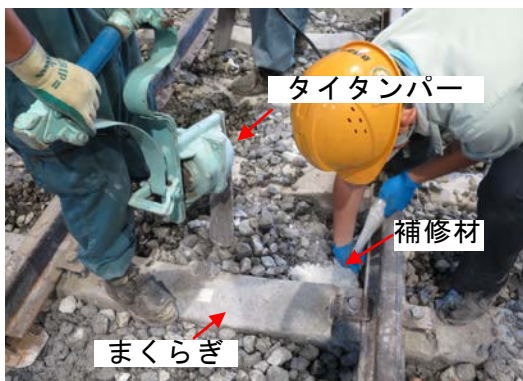
図6 ポリマー安定処理工法の施工状況

ポリマーケースの軌道模型は、通常補修ケースの60万回荷重試験後の軌道模型を用いて、軌きょうを 20mm 扛上後、ポリマー安定処理工法による軌道補修を行ったものである。本工法による施工状況を図6に示す。なお、ポリマー安定処理工法の養生時間は4時間とした。
