既設鋼 I ビーム支点部疲労き裂の原因究明と

コンクリート巻き立て工法

構造物技術研究部 鋼・複合構造研究室

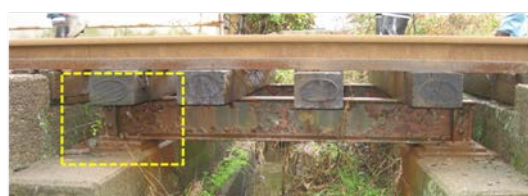
I ビームとは、主に支間 1.3m~6.7m 程度の短スパン橋梁に利用される、I 形鋼を主桁に用いた構造形式であり、架設数は比較的多い。I ビーム橋梁では、支承直上の下フランジ首部に、疲労き裂の発生する事例が多い(図1)。

図1 I ビーム支点部の疲労き裂

疲労き裂の一般的な補修としては、当板により部材断面を修復したうえで、さらに、疲労き裂が再発生もしくは再進展しないように、発生応力を低減させる対策を行う。しかしながら、I ビーム橋梁の支点部の疲労き裂では、発生部位が曲面を有する下フランジ首部であり、当板による断面修復が困難である。また、疲労き裂の発生原因が明らかとなっていないため、疲労き裂の再進展を防止する効果的な対策がない。

このような理由から、疲労き裂が発生した場合、き裂長が数十 cm であっても、橋梁自体を架け替えることが基本的な措置の方法となっている。一方で、I ビーム橋梁を架け替える場合、橋梁本体の製作費は数百万円程度であるが、設計費や架設費などを考慮すると、総工費が 1,000 万円を超えることもあり、疲労き裂の対策としては極めて高額となり負担が大きい。

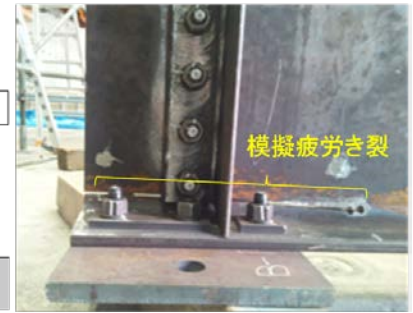
図 4 模擬疲労き裂

いる。支点部の損傷は、疲労き裂の発生原因と考えられている沓座モルタルの損傷と端補剛材下端の隙である(図3)。疲労き裂は、下フランジ首部を400mm程度カットすることで模擬し、先端にはストップホールを設けている(図4)。なお、本検討では载荷試験を補完する目的で、FEM解析も実施した。

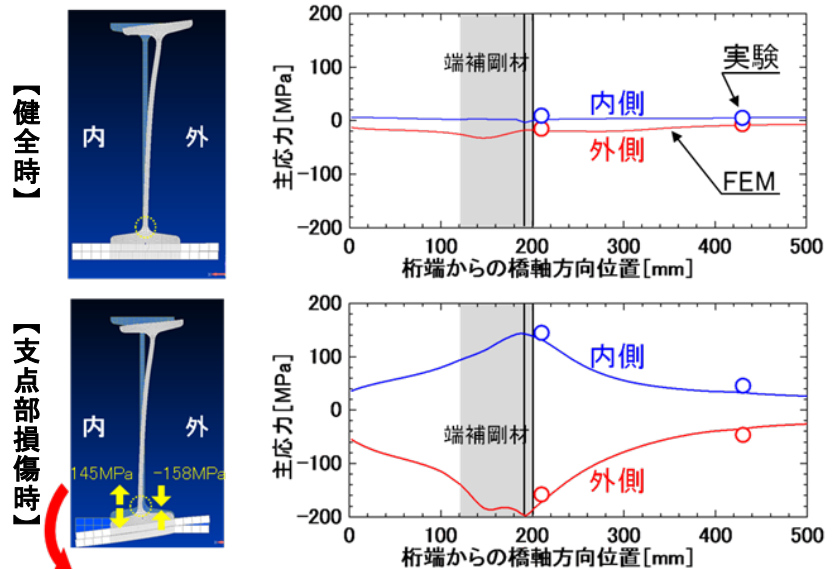
下フランジ首部の疲労き裂の発生原因として、支点部損傷による下フランジ首部における発生応力について分析した。桁端を载荷したときの下フランジ首部の応力性状と主桁断面(桁端から210mm位置)の変形図を図5に示す。なお、卓越応力成分が桁内側については最大主応力、桁外側については最小主応力であり、主応力はいずれも鉛直に近い方向であった。

図 5 下フランジ首部の応力性状と主桁断面の変形図

支点部が健全な場合は下フランジ首部に殆ど応力が生じていないのに対し、支点部に損傷がある場合は最大で -200MPa 程度の高い応力が生じているのが分かる。また、最大応力の橋軸方向における発生位置が端補剛材付近であることから、下フランジ首部の疲労き裂は、支点部損傷によって生じる応力集中によって端補剛材付近から発生するものと考えられる。

桁の内外の応力性状に着目すると、損傷がある場合は内側で引張応力、外側で圧縮応力となる面外応力が主成分となっている。これは変形図からも分かるように、沓座損傷により内側の下フランジが下方方向に落ち込んだことが原因であると考えられる。なお、支点部損傷が沓座損傷のみ場合は発生応力が半分以下であった。

以上のことから、I 梁支点部の下フランジ首部の疲労き裂は、沓座損傷と補剛材下端の隙の両方が生じているときに、片側下フランジの落ち込みによる面外応力によって端補剛材付近に発生すると言える。

支点部損傷が無い場合についても健全時（図5）よりは発生応力が高い。この原因が疲労き裂を有していることにありと考へ、疲労き裂の閉口変位とSH 前縁応力の関係に着目した（図7）。図には、疲労き裂のギャップにライナープレートを挿入し、閉口変位を拘束したときの結果も示している。SH 前縁の応力と閉口変位には高い相関があり、閉口変位を拘束した場合に発生応力が低減している。これより、疲労き裂の閉口変位も疲労き裂の進展に寄与していることが分かった。
