## コンクリートの部分断面補修箇所周辺の鉄筋腐食機構

材料技術研究部 コンクリート材料研究室  
主任研究員 飯島 亨

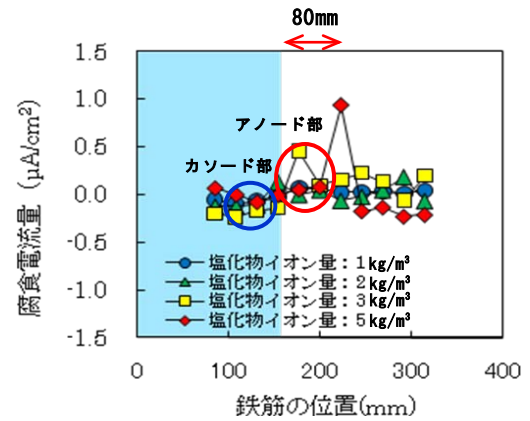
図-4 各鉄筋間の腐食電流量  
(補修幅 150mm)

マクロセル腐食電流量は、補修後 7日と 28日後の結果が同様の値であった。図-4~6に、補修後 7日の値を示す。傾斜角度を 0° とした供試体の各分割鉄筋間のマクロセル腐食電流は、いずれも補修界面から未補修側に 80mm 程度の範囲でアノード部(+側)になり、この箇所でマクロセル腐食が生じていることがわかる。

このマクロセル腐食電流量は、塩化物イオン量が多いほど大きくなる傾向であった。傾斜角度を 3°, 6° と変えて実施した各分割鉄筋間のマクロセル腐食電流量の測定結果も、傾斜角度を 0° とした時と同様に、補修界面から未補修側に 80mm 程度の範囲で、マクロセル腐食が生じ、鉄筋の傾斜との相関は認められなかった。

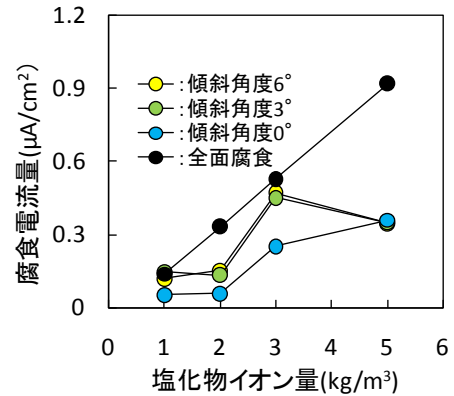
図-7 部分断面補修後の腐食電流量 (補修幅 150mm)

このマクロセル腐食電流量(アノード部の平均の腐食電流量)を補修前の鉄筋の全面腐食電流量<sup>3)</sup>と比較すると、図-7~9のように、全面腐食電流が大きい箇所ほどマクロセル腐食電流量が大きくなり、いずれの箇所でも最大で同程度であった。したがって、マクロセル腐食が生じた箇所の鉄筋の腐食速度は、マクロセル腐食と全面腐食の総和になることから、最大で全面腐食の2倍程度になることがわかった。

上記のことから、断面補修箇所の未補修側の全面腐食を抑えることで、マクロセル腐食も抑制できることが推察される。一方、断面補修箇所の未補修側で鉄筋かぶりが小さい箇所や補修界面に欠陥部箇所などの鉄筋の全面腐食速度が比較的速い箇所では、マクロセル腐食の発生により、腐食速度が2倍になり、再劣化の進行が加速される。特に、コンクリート中の塩化物イオン量が高い箇所では、その進行は著しく速くなることが推察される。
