コンクリートの部分断面補修箇所周辺の鉄筋腐食機構

Mechanism of Corrosion of Reinforcement in the Vicinity of the Patch Repair Area of Concrete

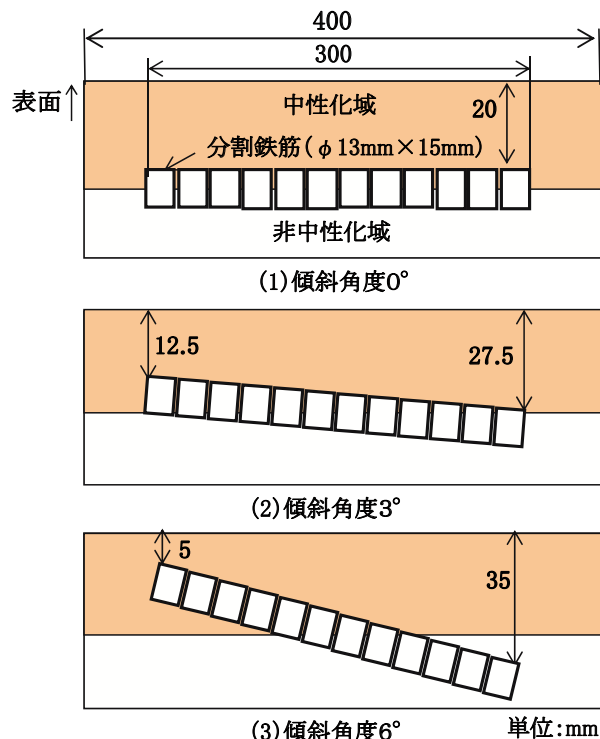
図3 供試体の模式図

作製したコンクリート供試体は、 $100\text{mm} \times 200\text{mm} \times 400\text{mm}$ の大きさで、マクロセル腐食電流を測定するため、12個の分割鉄筋²⁾（ $\phi 13\text{mm} \times 15\text{mm}$ ）をリード線で接続した鉄筋（全長300mm：図3参照）を用いた。コンクリートの配合は表1に示すとおりで、これに塩化物イオンを1, 2, 3もしくは $5\text{kg}/\text{m}^3$ 添加した。供試体中の鉄筋配置は図3に示すとおりで、平均かぶりが20mmとなるようにし、実構造物のかぶりのばらつきを考慮して、[水平：傾斜角度 0°]、[少し傾斜：傾斜角度 3°]、[大きく傾斜：傾斜角度 6°]の3種類を設定した。供試体の養生を打設後28日間 20°C 、相対湿度60%の気中で行った後、中性化させる1面を除きエポキシ樹脂で被覆した。その後、促進中性化試験を実施して、かぶり20mmの箇所では鉄筋の半分（約27mm）が中性化域になるようにした。その後、部分断面補修箇所周辺の補修後の再劣化に対するマクロセル腐食の影響の大きさを調べるため

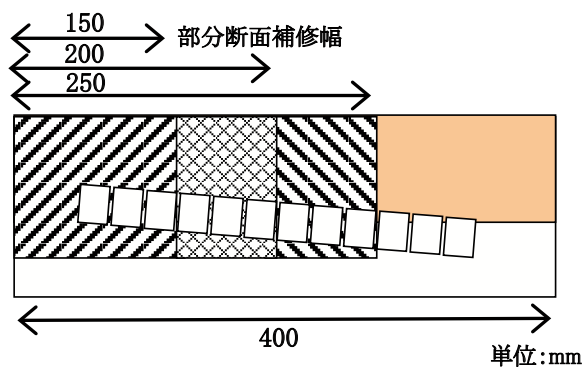
図4 供試体補修の模式図

に、図4に示す3種類の範囲（補修幅：150mm, 200mm, 250mm）において部分断面補修をそれぞれ実施した。部分断面補修には実際に使用されている市販のポリマーセメントモルタルを使用した。
