車輪踏面熱き裂の実験的再現と生成条件

Experimental Reproduction and Generation Conditions of Wheel Tread Thermal Cracks

キーワード：車輪，踏面，制輪子，熱き裂，摩耗

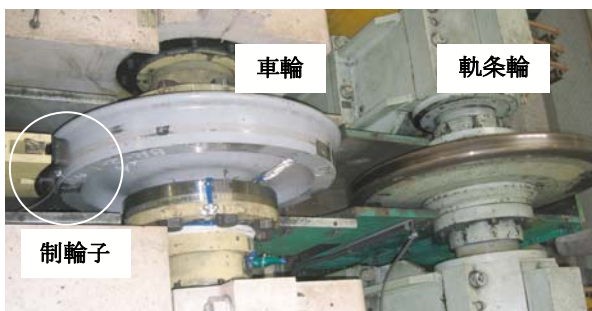
図2 試験に使用した粘着測定ユニットの構成

この試験には車輪に対する制輪子とレールの接触を同時に模擬できる特殊な試験装置が必要なことから、鉄道総研所有のブレーキ性能試験機粘着測定ユニットを使用した。試験装置の構成を図2に示す。同試験装置は主に各種条件下での車輪／レール間の粘着係数等の測定に使用されるもので、以下の特徴を有する。

- ・レールを模擬した軌条輪に車輪(実体)が従動する
- ・輪重に相当する車輪／軌条輪垂直荷重を付与できる
- ・軌条輪軸に輪重相当の慣性モーメントを付与できる
- ・車輪には制輪子(実体)を作用させることができる
- ・車輪と軌条輪の軸方向相対位置を制御できる

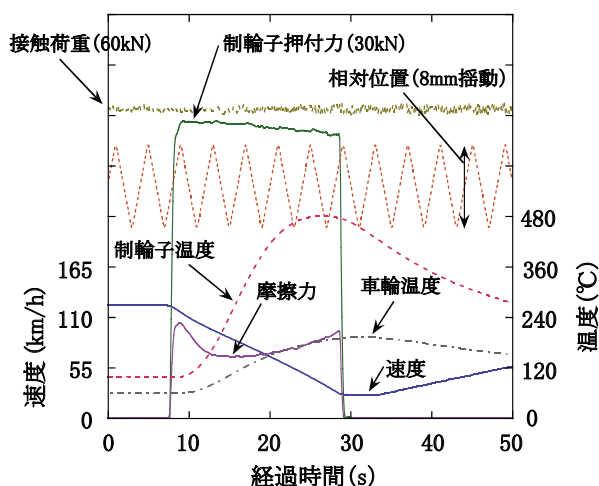
図3 試験機でのブレーキ時のチャート例

ブレーキ動作時の時刻歴チャート例を図3に示す。軌条輪は車輪踏面上で図4 (a)のRW部から上(リム側)に6mm, 下(フランジ側)に2mm三角波で揺動させた。車輪の内部温度計測値は最大で200℃程度であった。初回のブレーキ動作から最終回まで計測チャート上顕著な変化はなかった。
