重腐食環境用ハンガイヤーの開発

片山 信一* 白木 理倫*

Development of the Hanger-ear against Heavily Corrosive Environment

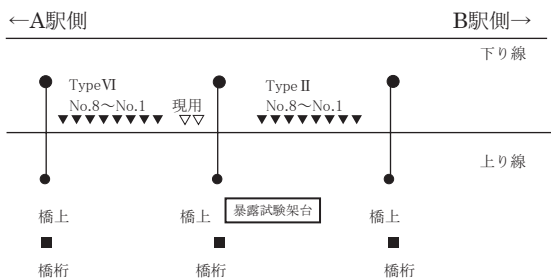
図6 ハンガイヤーの試験配置図

重塩害環境の現地試験は海における橋上線区において行った。本線架設試験に先立ち、まず本線近傍に暴露架台を設置して暴露試験を行い、環境が及ぼす影響を確認した後本線架設試験を行った。図6にハンガイヤーの設置配置図、図7に同じく試験状況を示す。暴露試験後(7ヶ

月)においてハンガイヤーは著しい腐食は認められず良好な状態であった。

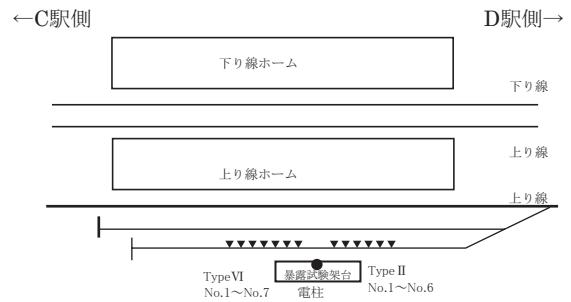
図11 ハンガイヤーの試験配置図

塩害温泉環境の現地試験は温泉環境の海岸より 300m 内陸の線区の駅構内において行った。本線架設試験に先立ち、まず本線近傍に暴露架台を設置して暴露試験を行い、環境が及ぼす影響を確認した後本線架設試験を行った。図11にハンガイヤーの設置配置図、図12に試験状況を示す。暴露試験後(6ヶ月)においてイヤーは著しい腐食は認められず良好な状態であった。
