腐食環境における線ばね形レール締結装置の 表面処理方法の選定

本野 貴志* 片岡 宏夫*
弟子丸 将* 坂本 達朗**

Selection of An Effective Surface Treatment Method of Wire Spring Clips in the Severe Corrosion Environment

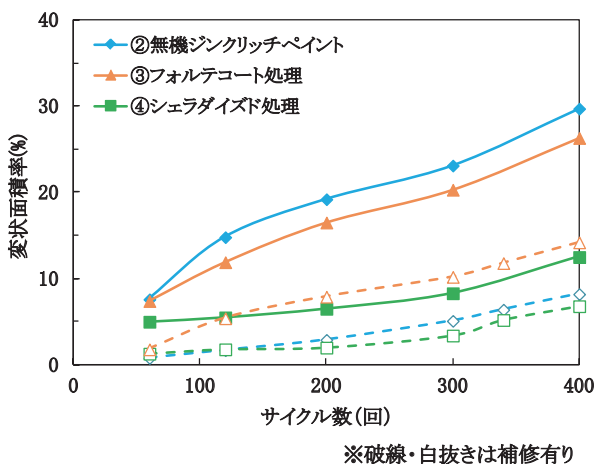
図3 サイクル数と変状面積率の関係

以上の結果から、試験片①と⑤は他の試験片と比較して明らかに腐食が進行しており、長期の耐久性は期待できないと判断した。その一方、試験片⑥は一般部からの腐食が見られず、変状面積率も小さいため最も長期の耐久性が期待できると判断した。次に、残りの試験片②～④における耐久性を腐食部位と図3に示すサイクル数と変状面積率の関係から考察した。

試験片②および④において生じた一般部での腐食部位は、線ばねクリップが折損しやすい箇所であるリアアーチ部であるが、試験片③は線ばねクリップ端部のエッジ部からの腐食であった。また、400サイクル終了後の変状面積率に違いはあるものの、この時点での腐食進行速度はいずれの試験片で大きな違いは見られなかった。したがって、レール締結装置としての安全性を加味して長

期耐久性を比較すると、耐久性が高い順に試験片③、④、②であることが分かった。

次に、補修材を塗布したことによる効果を同様に考察した結果、補修材を塗布することにより、初期の変状が発生するのを抑制することが可能であることが分かった。ただし、変状発生後の進行速度は同程度である。
