# 既設鋼 I ビーム支点部疲労き裂の原因究明と コンクリート巻き立て工法

Cause Identification and Repair Method with Concrete for the Fatigue Crack of Existing Steel I-beam Bridge

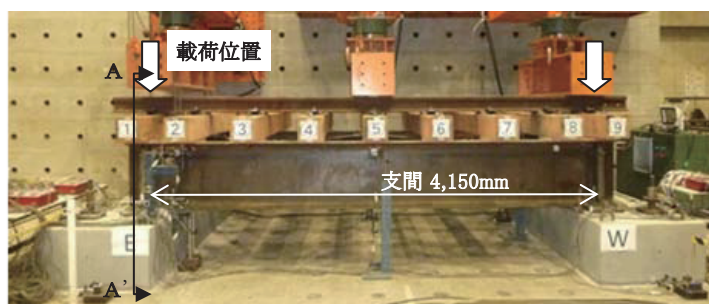
図2 実物大試験体概要・荷重状況

疲労き裂の発生原因究明を目的として、実物大Iビーム橋梁の試験体を用いて荷重試験を実施した(図2)。試験体の支間は4.15mで、この支間における国鉄の標準設計をもとに試験体を製作した。Iビーム橋梁の変形挙動や応力性状に、軌道部材の剛性も十分寄与することが想定されたため、50kgNレールとまくらぎで構成される軌道部材も設置した。橋台については鉄筋コンクリートにより構築し試験場床面にアンカーにて固定した。

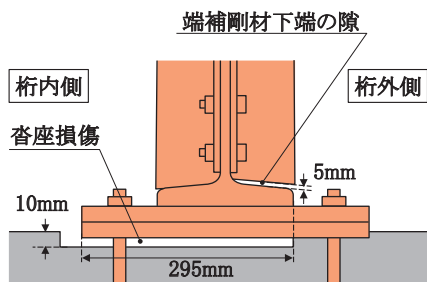
図3 模擬した支点部損傷

荷重試験では、試験体の各支点部を利用し、表1に示す状態について検討を行った。ケース①は支点部が健全な状態、ケース②は図3に示す支点部の損傷を有する状態、ケース③は支点部の損傷により疲労き裂が発生した

座損傷により内側の下フランジが下方向に落ち込んだことが原因であると考えられる。ここで、桁外側の最小主応力に着目し、支点部損傷ごとの発生応力について図7に示す。沓座損傷と端補剛材下端の隙の両方生じている場合と比べ、沓座損傷のみの場合は発生応力が半分以下となっている。これは沓座損傷により内側下フランジが落ち込もうとするのに対し、外側の下フランジが端補剛材下端に接しているためその変形が拘束されることによるものと考えられる。また、端補剛材下端の隙のみが生じている場合は、発生応力が健全な場合とほぼ同等である。これは沓座損傷がないため、そもそも下フランジが落ち込む変形を生じていないためと考えられる。

以上のことから、Iビーム支点部の下フランジ首部の疲労き裂は、沓座損傷と補剛材下端の隙の両方が生じているときに、片側下フランジの落ち込みで生じる面外応力によって端補剛材付近に発生すると言える。

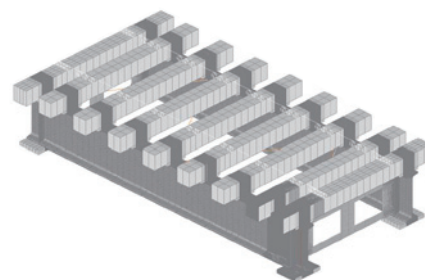
図5 FEMモデル

FEM解析は、荷重試験を補完する目的で、図5に示すFEMモデルを用いて行った。主桁、まくらぎ、沓座はソリッド要素、横桁はシェル要素、レールはビーム要素で作成し、モデル全体で約24万要素である。まくらぎと主桁、主桁とソールプレート、ソールプレートとベッドプレートの界面では接触要素を用い、レールとまくらぎの接続には締結装置を考慮するためのバネ要素を用いている。なお、解析には汎用コードNX/Nastran V9.0を利用した。

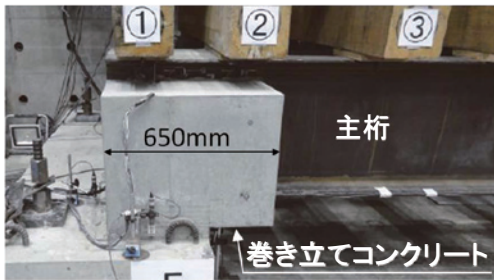
図 12 巻き立てコンクリート

本工法の効果を検証するため、図2に示す試験体においてコンクリート巻き立て工法を適用し(図12)、桁端上を載荷したときの疲労き裂先端(SH前縁)の応力低減程度について確認した。なお、沓座損傷と端補剛材下端の隙を補修したうえで、疲労き裂の閉口変位のみを抑制することを目的に、フランジ幅のみコンクリートを巻き立てた構造(図13)についても、比較対象として載荷試験を実施した。

本研究で提案するコンクリート巻き立て工法を図10に示す。本工法は、桁端の主桁まわりをコンクリートで巻き立てるものであり、桁端上に载荷された荷重をコンクリートを介して橋台に伝達するものである。これにより下フランジ片側が落ち込む変形を抑制するとともに、疲労き裂の閉口も抑制することで、下フランジ首部もしくは疲労き裂先端の発生応力を低減させることを狙いと

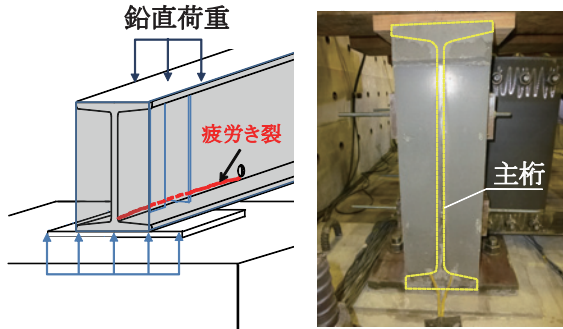
図 13 フランジ幅でコンクリート打設した構造

フランジ幅のみコンクリートを巻き立てた場合(図13)は、発生応力が-29.0MPaであり健全時に近い発生応力となっていたが、コンクリート巻き立て工法よりはるかに高い発生応力となっている。このように、コンクリート巻き立て工法は、沓座損傷や端補剛材下端の隙を補修し、さらにコンクリートにより疲労き裂の閉口変位を抑制した場合よりも、高い応力低減効果を有していることを確認した。

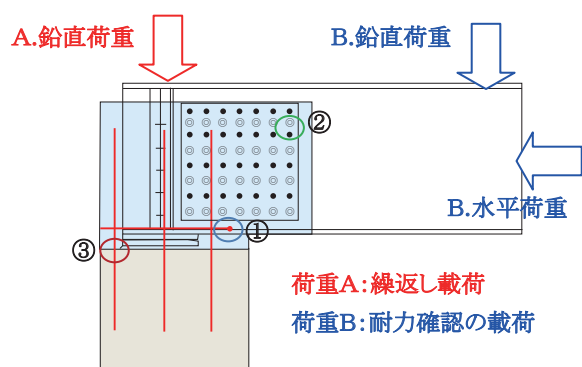
図 15 疲労試験の概要

130kN (EA-17 荷重+衝撃荷重相当) の荷重で、200 万回繰返し載荷した前後で、SH 前縁の発生応力について変化がないかを確認した。なお、隅角部に断面力が発生するときは、鋼桁と巻き立てコンクリートの最前縁のずれ止め (図 15 の②)、および巻き立てコンクリートと橋台とを繋ぐ最背面の鉛直鉄筋 (図 15 の③) が耐力上の弱点となりうる<sup>6)</sup>。このため、疲労試験は図 15 のように 1 支点のみを再現した試験体を用いて桁端上に繰返し載荷し、その前後において隅角部に設計上の最大断面力が生じるよう鋼桁の先端を鉛直および水平方向に載荷し、その時の発生応力 (図 15 の①~③) を確認した。
