電車線金具における FRP 脆性破壊現象の 実験的再現と防止策

菅原 淳* 柘田 吉弘**
伊藤 幹彌** 半坂 征則***

Experimental Reproduction and Preventive Measures of Brittle Fracture of FRP Material for Overhead Line Fittings

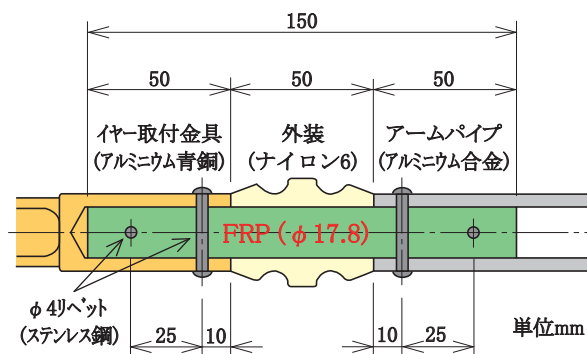
図2 循環電流防止形曲線引金具におけるFRP部の組立状態例

当該循環電流防止形曲線引金具におけるFRP部の組立状態を図2に示す。上記FRP丸棒の両端50mmをイヤー取付金具およびアームパイプに挿入してエポキシ系接着剤で接着した後、リベット穴を共明けし直径4mmのステンレス鋼製リベットを挿入して組み立てている。リベットの固定はかしめのみで、接着剤は併用していない。

例えば本件で想定した図2のような循環電流防止形曲線引金具におけるFRP部の構造では、図14に示すように異種材料の合わせ目やリベット穴など、液体が浸入する可能性がある箇所に、シール剤で防水を施すことが防止策として考えられる。

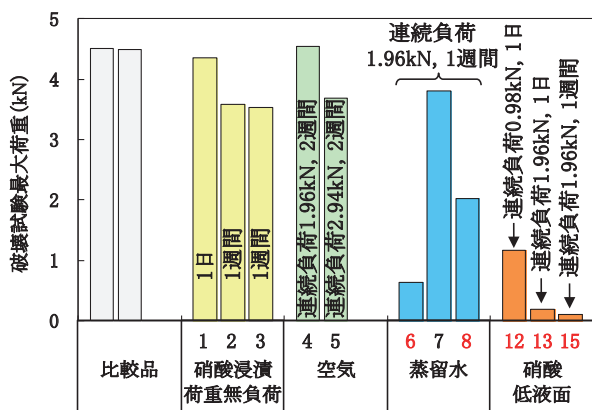
図7 破壊試験の最大荷重

破壊試験の最大荷重を表1に併記するとともに図7に示す。試番6～15は試験開始1日後に、試番5は1週間後に、試験体の変形がクリープ試験機のストローク上限（試験開始から+20mm）に達したため、以降は定荷重でなく定変位の状態で試験を継続した。また、試番10、11はクリープ試験機での試験中に、試番9、14は破壊試験の準備中に破壊したため、破壊試験最大荷重が得られなかった。以下、試験条件ごとに結果を述べる。

グラフの棒の下の数字は試番を示すうち、赤字は脆性破壊と考えられる試番を示す
