## フロントロッド肘金の折損要因の分析と折損を防ぐ保守方法

Investigation of Causes of Breakage of Front Rod L-shaped Fitting  
and Maintenance Methods to Prevent It

Breakage of front-rods caused by environmental conditions around turnouts and point machines has been an issue in maintaining signalling equipment. This study first investigated the relationship between environmental conditions and strain in front rods through field surveys and measurement tests. Secondly, this study conducted a stress analysis of front rods using a FEM. The results identified the locations of stress concentration in front rods and clarified how the extension adjustment condition affects stress. Using these findings, precautions for maintenance work on turnouts and point machines were proposed to prevent breakage of front-rods.

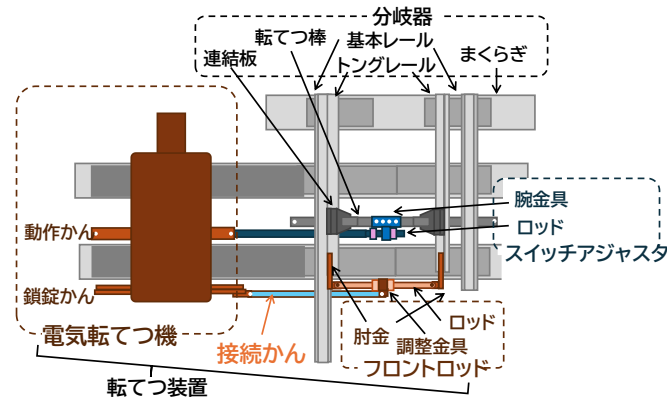
図1 転てつ装置とフロントロッドの構成の一例

本稿では、フロントロッド折損の要因となる、トンブレールとロッドを接続するL字状の部材である肘金（図1）におけるひずみ、応力の応答と、これに関係する分岐器や転てつ装置の設置環境についての現地調査、実験、解析の結果について報告する。また、折損を防ぐための保守方法について述べる。

転てつ装置とフロントロッドの構成の一例を図1に示す。フロントロッドは、スイッチアジャスタにより動かされたトングレールの開通方向や接着状態を電気転てつ機の鎖錠かんに伝達し、照査や補の鎖錠の機能を有する。フロントロッドは左右のトングレールに取り付ける2個の肘金と、両肘金を結ぶロッドと調整金具から構成される。ロッドの長さは左右のトングレールの離隔にあわせて調整した上で取り付けを行うため、フロントロッド自体は設計上、力が常時作用する箇所ではない。

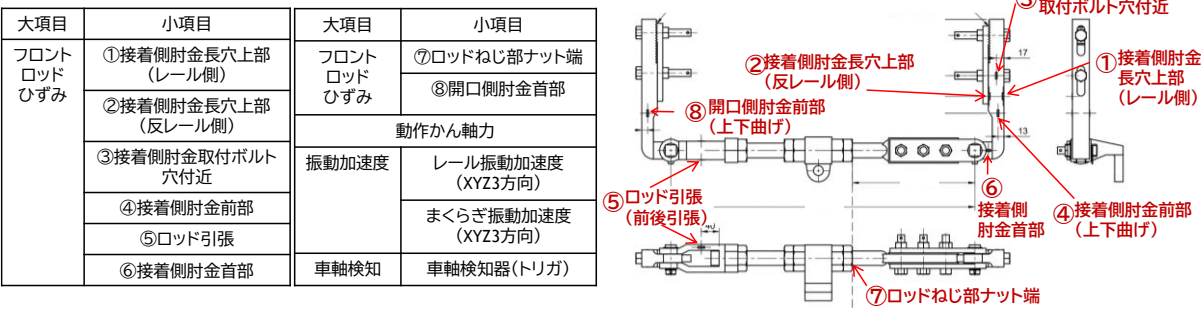
図2 測定項目とフロントロッド上のひずみ測定箇所

折損実績があり、交換周期の短縮を実施している5箇所（箇所A～E）と、折損実績のない4箇所（試験箇所F～I）において、車両通過時のフロントロッド各部のひずみ、トンダレール先端付近の基本レールとまくらぎの振動加速度等を測定した。図2に測定項目とフロントロッドのひずみ測定箇所を示す。

測定結果の一例として、折損履歴のある箇所Aと折損履歴のない箇所Fにおける車両通過時の接着側肘金長穴上部（図2①）のひずみを図3に示す。箇所A、Fともに、ひずみの変動が車両の通過に伴って変動しているが、箇所Aの変動は箇所Fと比べて大きいことが認められた。

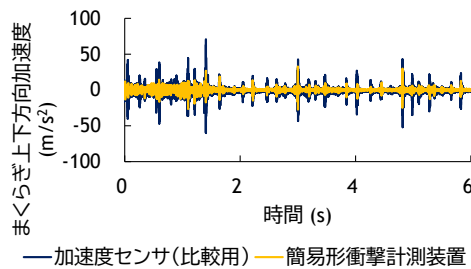
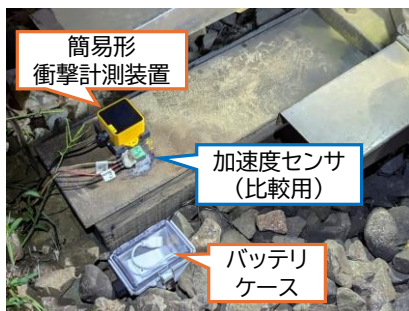
図5 簡易形衝撃計測装置と計測波形の例

また、上記に示した外観検査に基づく方法に加えて、車両通過時の衝撃の大きさを簡易的に取得する装置を試作してその適用性について検討した。図5に試作した簡易形の衝撃測定装置と測定結果の一例を示す。この装置は、まくらぎ等に一時的に仮設して車両通過時の衝撃を記録する機能をもつ。定量的に振動や衝撃の大きさを計測する際に用いる一般的な測定器に対して、計測可能な周波数等の性能に制限がある。そのため、信号設備が受ける振動のJIS規格<sup>6)</sup>との絶対値による比較は行えない制約がある。しかし、図6に示す相対的な振動の大きさ（加速度の平均 p-p 値）は一般的なセンサと試作品で高い相関があることから（ $R^2=0.89$ ），正常な箇所との相対比較用途として適用できると考えられる。

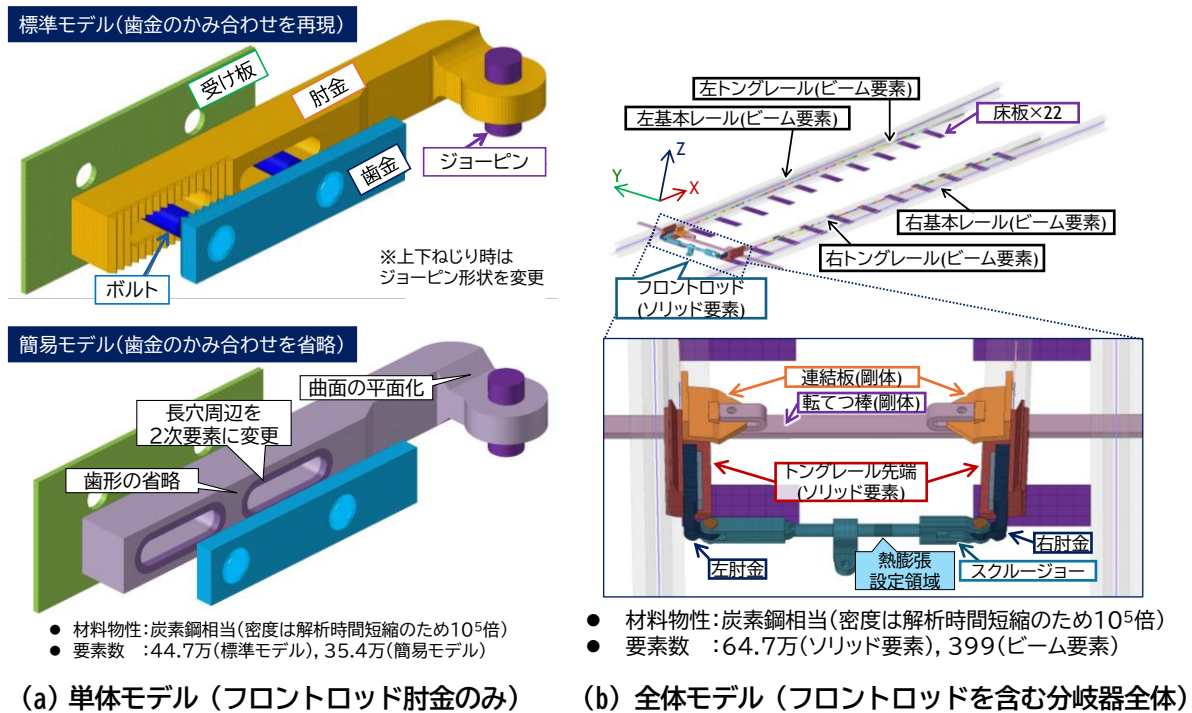
図7 有限要素解析モデル

有限要素解析モデルとして、(a)フロントロッド肘金単体のモデル（以降、単体モデル）と、(b)フロントロッド全体（肘金およびロッド）と転換動作に関する分岐器の構成部材を含むモデル（以降、全体モデル）を作成した。(a)の単体モデルについては、肘金および歯金のかみ合わせを再現したモデル（標準モデル）と、両者のかみ合わせを省略したモデル（簡易モデル）を作成した。図7にこれらのモデルの概形を示す。

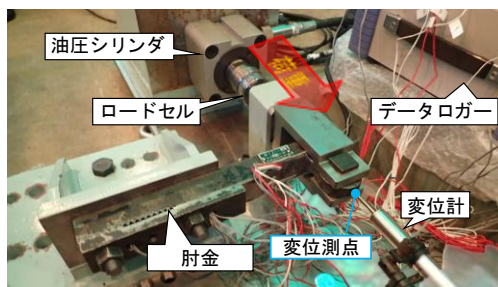
図 8 静荷重試験治具（左右曲げ時）

フロントロッド肘金の解析モデルや解析条件を検討するため、肘金に静荷重を作用させた際の各部のひずみを測定する実験を実施した。また、実験と同様の条件で有限要素解析を行い、解析結果と実験結果を比較した。実験及び解析は、日本国内で広く使われているフロントロッドの一つである、B721-N形の肘金とロッドを対象とした。図8に示す治具を用いて、左右曲げ（軌間中心およびその逆方向）、および上下ねじり（天地方向）の各方向に対して油圧シリンダを用いて静荷重を載荷した。実験では、2.4節で述べた現地試験と同様に、ひずみゲージを用いて各部のひずみを測定した。

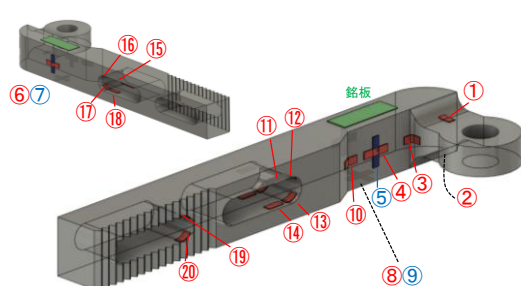
図 9 载荷試験時の測定点と主要測定点の試験結果

実験結果の一例として、肘金の左右曲げ方向と、上下ねじり方向の主要な測定点の最大ひずみを図 9 に示す。左右曲げに対しては、首部の断面が変化する測定点⑩において最大値となった。また、先端側の長穴付近の測定点⑫⑬⑯⑰の曲げひずみが大きい結果となった。一方、上下ねじりに対しては、先端側の長穴部の測定点において最大値を示した一方、首部のひずみは相対的に小さい結果となった。

上下ねじり方向や左右曲げ方向の静荷重载荷時に大きなひずみが確認された肘金長穴部（図 9 の⑪⑫⑯⑰）付近は、2.4 節に示した車両通過時の現地試験結果においても最大のひずみを記録している。このことから、車両走行時の肘金の応力変動は、肘金に対するねじりや曲げの応答によるものと考えられる。また、解析で得られた第一主ひずみコンターから、肘金の損傷は長穴部分（内側、外側）を起点として生じうることが示された。

このことから、肘金は特に長穴部付近の応力が大きいため外観検査において特に注意して確認を行うべき箇所であるといえる。また、損傷が在姿で確認が可能な外側だけではなく、穴の内側からも生じうるこ
