コンクリート構造物の 補修箇所周辺での再劣化を探る

コンクリート構造物の劣化対策の一つとして、劣化した箇所を部分的に断面補修する方法があります。近年、この補修箇所の周辺で鉄筋腐食による劣化が認められる事例があり、その対策が求められています。そこで、コンクリート構造物の現地調査と供試体試験から、部分断面補修箇所周辺の鉄筋腐食による再劣化のメカニズムを明らかにしました。

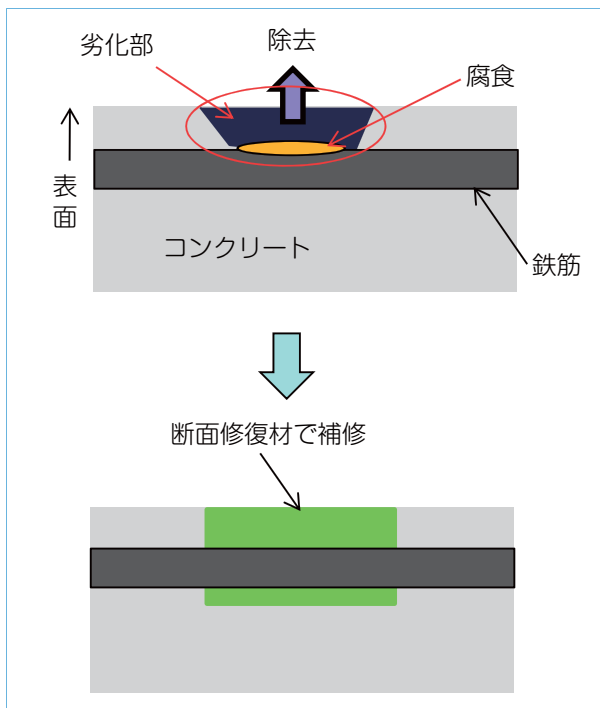
図2 部分断面補修のイメージ

コンクリート構造物の「部分断面補修」とは、部分的な浮きなどの変状の対策として用いられるもので、変状箇所とその周辺のコンクリートをはつり取り、ポリマーセメントモルタルなどの断面修復材を用いて直す工法を指しています(図2)。

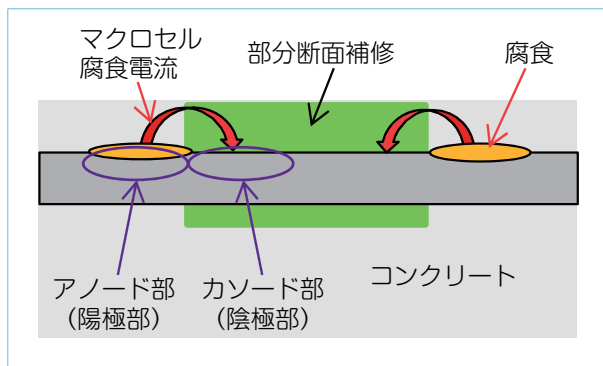
図5 マクロセル電流による鉄筋腐食

マクロセル腐食とは、図5に示すように、自然電位の異なる箇所(自然電位が卑な部分をアノード部(陽極部)、貴な部分をカソード部(陰極部)と呼ぶ)が互いに離れた位置にあり、この間でマクロセル電流が流れ、アノード部で局部的に腐食する現象です。コンクリート構造物において、部分断面補修の施工によりマクロセル腐食が生じると、補修箇所に隣接する未補修箇所でも腐食が促進されることが考えられます。

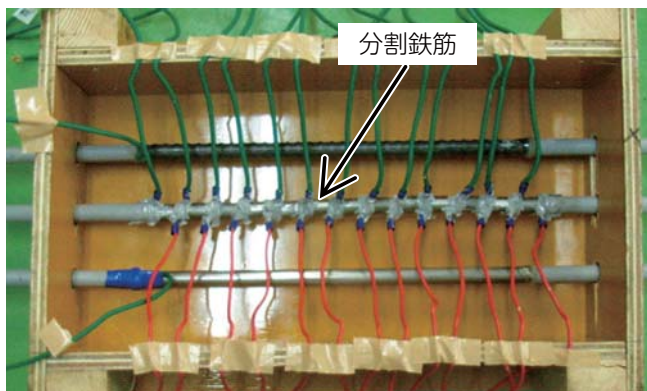
図6 マクロセル腐食確認用の分割鉄筋

このような再劣化のメカニズムを探るために、現地調査結果を踏まえた供試体試験を行いました。現地調査から、コンクリート供試体は、塩化物イオンを含むものとしてしました。また、劣化位置が部分断面補修箇所と未補修箇所の境界付近で生じており、マクロセル腐食の可能性があるので、マクロセル腐食の有無を探るために、鉄筋

を分割してリード線で接続し、それぞれの区間に流れる電流を測りました(図6)。作製した供試体は、炭

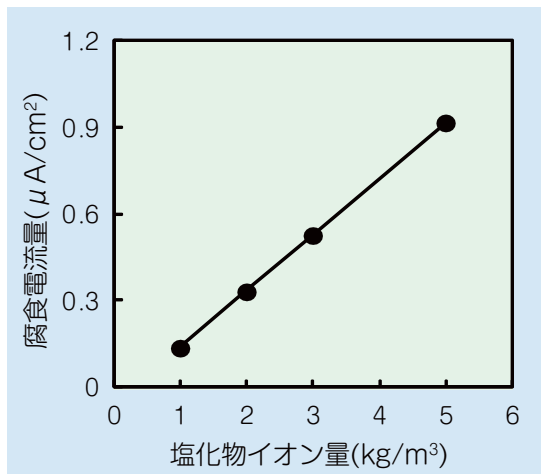
図7 コンクリートの塩化物イオン量と鉄筋腐食の関係

酸ガス濃度5%の促進中性化試験槽に入れて、経年による劣化を模擬しました。この時の鉄筋腐食状態は、例えば図7のように、塩化物イオン量が多いほど腐食が進行する傾向³⁾と同じでした。そこで、コンクリート構造物の補修と同様に、供試体の一部をはつり、鉄筋を露出させた後、鉄筋をケレンして、実際に使用されている市販のポリマーセメントモルタルを使用して部分断面補修を模擬しました。
