既設鋼下路桁における疲労変状のメカニズムおよび対策方法

構造物技術研究部 鋼・複合構造

副主任研究員 小林裕介

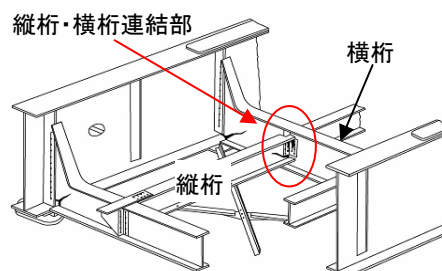
図1 開床式下路プレートガーダー

開床式鋼下路桁は、縦桁と横桁から構成される床組に軌道部材を載せた構造であり、上路桁と比較して橋台高さからのレールレベルを低く抑えられる。このため、線路下の空頭の確保が困難な箇所において多数用いられている。この開床式鋼下路桁の縦桁・横桁連結部(図1)において疲労き裂の発生が報告されている。
