電車線金具におけるFRPの脆性破壊防止策の提案

電力技術研究部 集電管理研究室
室長 菅原 淳

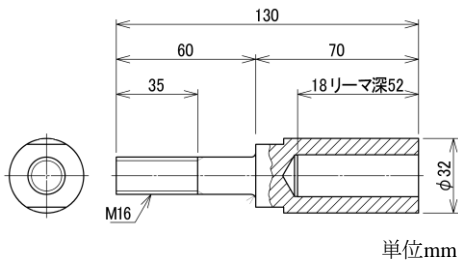
図3 脆性破壊再現試験用FRPホルダー

のとした(直径17.8mm,長さ150mm)。図1の曲線引金具では,FRPを金属部分に挿入しエポキシ系接着剤で接着した後,リベット穴を明け,直径4mmのステンレス鋼製リベットを併用して固定している(図1中段参照)。本試験ではその構造を模擬し,図3に示すFRPホルダーをステンレス鋼で製作し,供試FRPの両端にエポキシ系接着剤で接着した後,直径4mmのリベット穴を明け,ステンレス鋼製のリベットを挿入して試験体とした。ただし,外装は取り付けず,また,リベットのかしめは行わなかった。試験体の外観を図4に示す。

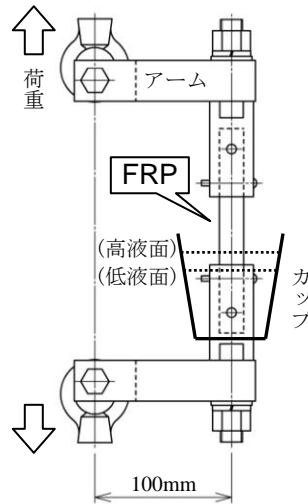
図5 脆性破壊再現試験概略図

試験の概略図を図5に示す。試験体の両端にアームを取り付け,アームの他端に上下方向に荷重を加えることにより,FRPに引張荷重と曲げ荷重を同時に加えた。蒸留水中および硝酸中の試験は,試験体下部にカップを取り付け,その中に液を注いで行った。硝酸については,リベット穴からの浸入を想定した低液面での試験も行った。各試験ごとに所定荷重を所定期間加え続けた後,図5の状態からFRPが破壊するまで荷重を加える試験を行い,破壊前最大荷重を調べて強度低下を評価した。また,破壊後の状態を観察した。試験一覧を表1に示す。比較品とは試験体をそのまま破壊試験に供したもので,試験番1~3は,試験体に荷重を加えずに硝酸に浸した後,破壊試験を行ったものである。試験状況を図6に示す。
