国内の火山活動における鉄道の被災及び対策事例

A Case Study of Disasters due to Volcanic Activities and Countermeasures against Them in Railway of Japan

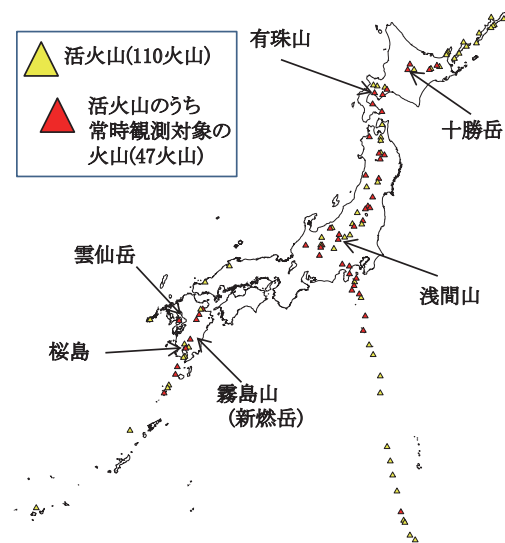
図 1 わが国の活火山の分布
内閣府ほか (2014)³⁾より作成。
本報告中で記した火山を矢印で示す。

わが国には 110 の活火山が分布している¹⁾ (図 1)。このうち 47 の火山が監視・観測体制の充実が必要な火山とされ²⁾，気象庁により地震計，遠望カメラ，傾斜計等による 24 時間の監視・観測がなされている³⁾。火山活動は地下のマグマが地表付近に上昇することで引き起こされ，例えば火山性地震，噴火，降灰，火砕流といったさまざまな現象を伴う。表 1 に本報告中の事例に関連する現象の概要を示す。これらの現象は，土木施設，電気施設，車両，運輸等から構成される鉄道システムの多くの側面に影響を与えることが予想されるが，鉄道における火山活動に伴う被災事例や対策事例を整理した公表文献等はほとんどない。

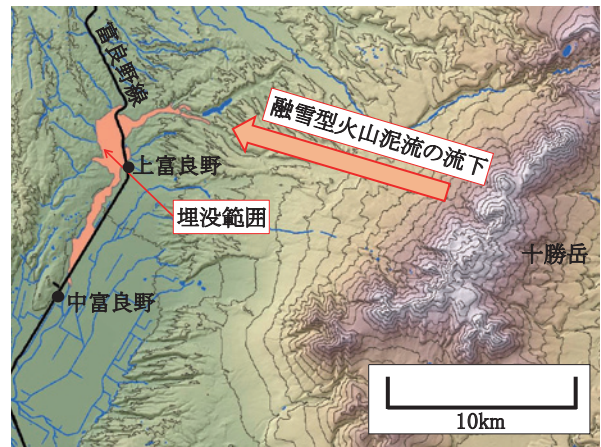
図2 十勝岳と富良野線の位置と泥流埋没範囲
地図は国土地理院のデータ⁷⁾より作図した。
埋没範囲は文献⁵⁾による。

1926年5月24日に十勝岳(図1, 図2)が噴火し、中央火口丘の北西部が崩壊した⁴⁾。この崩壊により発生した高温の岩屑が積雪を溶かし、融雪型火山泥流が発生した⁴⁾。火山泥流は噴火後約25分で火口から約25km離れた上富良野に達した⁵⁾。

鉄道の被災は火山泥流によるもので、国鉄富良野線においてレールや盛土の埋没、流出が発生した^{5) 6)}。

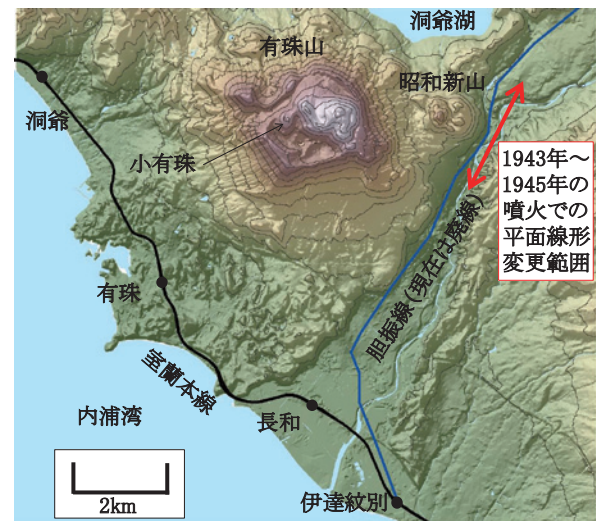
図3 有珠山と胆振線、室蘭本線の位置図
地図は国土地理院のデータ⁷⁾より作図した。胆振線の位置は5万分の1地形図「虻田」(地理調査所, 1953)による。

有珠山(図1, 図3)周辺で、1943年12月から火山性地震が発生し、1944年からは地盤隆起が始まった⁴⁾。1944年6月に噴火し、1945年9月まで火山活動が続いた⁴⁾。一連の火山活動により溶岩ドームが形成され、昭和新山と命名された⁴⁾。

鉄道への影響として、地盤隆起による国鉄胆振線(伊達紋別駅・倶知安駅間。1986年に廃線。)における軌道や構造物の変状が報告されている⁸⁾。対策として、当初は線形変更を伴わない線路修復工事が繰り返された⁸⁾。しかし、地盤が大きく隆起したため、最終的には約5kmにわたり隆起部を迂回する線形変更がなされた⁹⁾。

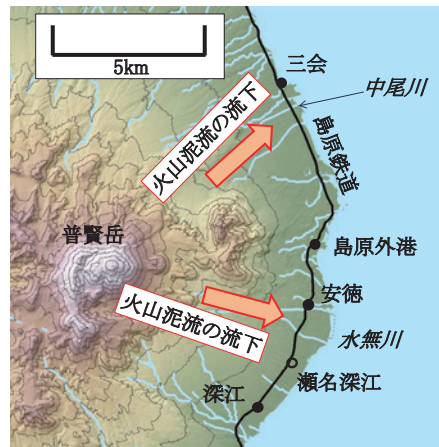
図4 雲仙普賢岳と島原鉄道の位置図
地図は国土地理院のデータ⁷⁾および文献¹⁵⁾より作図した。
島原外港駅以南の路線は、2008年4月に廃線。

1990年11月17日に雲仙普賢岳（図1、図4）で水蒸気爆発が発生し、1991年2月以降、噴火が継続的に発生した⁴⁾。5月20日に溶岩ドームが確認され、24日には溶岩ドームの崩落による火砕流が発生した⁴⁾。その後、溶岩ドームの成長、崩落、火砕流発生が繰り返され、1991年～1995年の火砕流の回数は約9,400回であった⁴⁾。また堆積した火山灰等が降雨によって流下する火山泥流（土石流と記されている文献も多いが、本報告では火山泥流と記す）が頻発した。

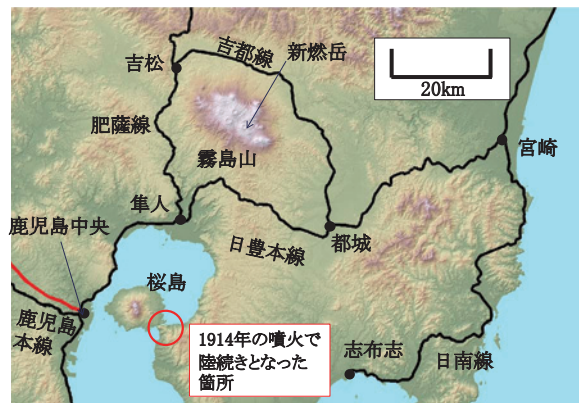
図5 霧島山（新燃岳）および桜島と鉄道路線の位置図
地図は国土地理院のデータ⁷⁾より作図した。

2011年1月19日に、新燃岳（図1、図5）でごく小規模な噴火が発生し、1月27日から3月1日にかけては爆発的噴火が13回発生した⁴⁾。その後、2011年9月まで噴火活動が続いた⁴⁾。

1914年1月12日10:00ごろ、桜島（図1、図5）の西側中腹より噴火が開始し、その後南東側中腹でも噴火した⁴⁾。13日20:00ごろより溶岩の流出がはじまり、約2週間継続した⁴⁾。この結果、桜島は大隅半島と陸続きとなった。この噴火は、わが国における20世紀最大の噴火であり、噴出した火山灰・溶岩等の総量はマグマの体積に換算して約1.58km³とされ、降灰は仙台でも確認された⁴⁾。
