ベイナイトレールにおける 白色層起因シェリングの予防削正周期

Preventive Grinding Method for Rail Squats due to White Etching Layer on Bainitic Rail

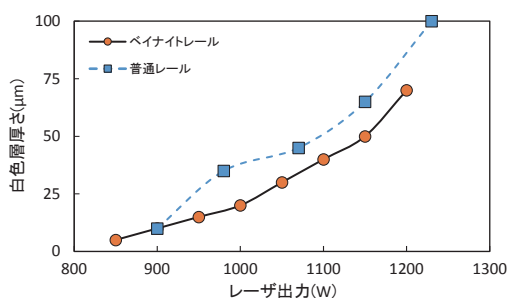
先行研究⁴⁾より、レール表層に白色層を形成する手法として、溶接加工などに用いられるYAGレーザを照射する方法が提案されている。同様の手法をベイナイトレール材に適用するため、ベイナイトレールより切り出した試験片にさまざまな条件（照射時間、出力）でレーザを照射し、白色層を形成した。形成した白色層について、断面観察を行い、その厚さについて調査した。形成された白色層厚さとレーザ出力の関係を図1に示す。また比較のために、普通レール材についても同様にレーザを照射した結果を併せて示す。なお図1に示す白色層は、いずれも50mm/secでレーザを移動させながら照射して形成したものである。

このように、照射するレーザの出力と形成される白色層の厚さの関係は、正の相関があることがわかった。し

図1 レーザ出力と白色層厚さの関係

たがって照射するレーザーの出力を調整することにより、任意の厚さを有する白色層を形成できると考えられる。

また同じ熱量を加えた場合、ベイナイトレール材に形成される白色層厚さは、普通レール材に形成されるものに比べて、30%程度薄いことがわかる。これはベイナイトレール材の炭素含有量が普通レールに比べて低いため、マルテンサイト化に必要なオーステナイト域に達するまでの温度(γ変態点)が高いことに起因する⁵⁾と考えられる。営業線に敷設されているレールにおいても、車輪との転がりすべりによる摩擦熱が同程度加わった場合、ベイナイトレールに形成される白色層は、普通レールに形成されるものよりも薄くなると考えられる。

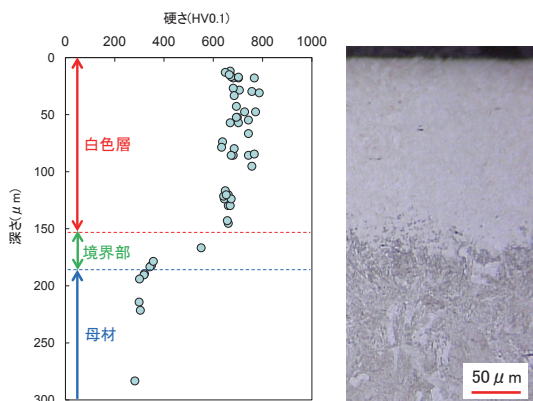
ベイナイトレール材に形成した白色層について、マイクロピッカース硬さ計により、断面方向の硬さ測定を実施した。なお測定の対象としたのは、その硬さを十分に計測することができるように、厚さが160μmの白色層である。レール頭頂面から深さ方向に断面の硬さを測定した結果を図2に示す。

図2 マイクロピッカース硬さ測定結果

図2からわかるように、ベイナイトレール材に形成された白色層の硬さは650～800HV0.1であり、ベイナ

イトレール材の母材の値よりかなり高い値を示す結果となった。また、先行研究⁶⁾で示されるように、普通レール材に形成される白色層の硬さが900～1000HV0.1であることから、ベイナイトレール材に形成される白色層は、普通レールに形成されるものほど硬くないことがわかる。最表層の白色層については650HV0.1程度の値が測定され、他の白色層の領域と比べると若干低い結果となった。

一方、厚さが30μm程度の、白色層とベイナイトレール材との境界部においては、ベイナイトレール材と白色層が複雑に入り組んでおり、測定された硬さの値も300～600HV0.1と白色層自体の値よりも低く、幅広い値を示す結果となった。

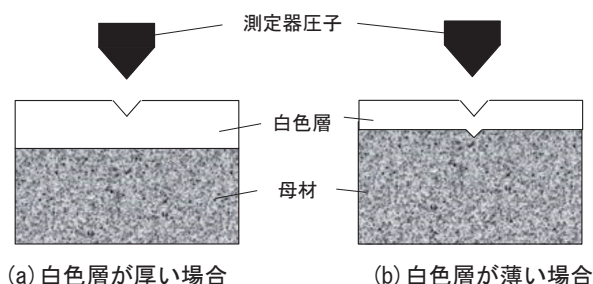
レール頭頂面において白色層の硬さを測定すると、形成された白色層の厚さが十分に厚い場合は白色層自体の値が測定される(図3(a))。一方、白色層の厚さが薄い場合、白色層直下にある柔らかいベイナイトレール材の影響を受け、測定される値は低くなると考えられる(図3(b))。そこで、様々な厚さの白色層の表面硬さを測定することにより、硬さ測定結果と白色層厚さの関係について調査した。なお測定に用いたのは、押し込み荷重が3NのUCI法硬さ測定器(以下、「硬さ測定器」とする)である。白色層表面における10回の硬さ測定結果と白色層厚さの関係を図4に示す。

図3 白色層厚さ推定手法の概要

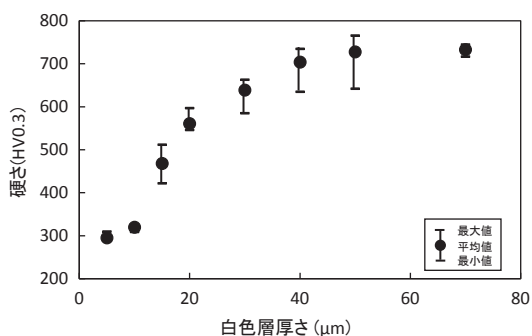
図4 硬さ測定結果と白色層厚さの関係

このように白色層厚さが厚くなるにつれ、硬さ測定結果は高い値を示す結果となった。白色層厚さが40μmを超えると白色層自体の値が測定され、測定値は飽和する結果となった。一方、白色層厚さが10μm以下の場合、白色層直下のベイナイトレール材の影響を大きく受けて、ベイナイトレール材と同程度の値を示す結果となった。

これらの結果より、白色層厚さが10～40μmの範囲であれば、白色層表面の硬さを測定することにより、白色層厚さを推定できると考えられる。

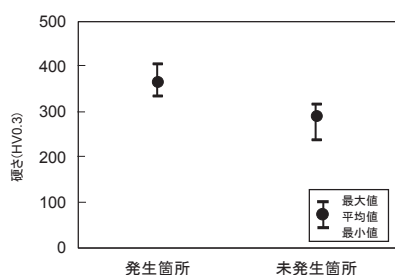
前節で記述した白色層厚さ推定手法の妥当性を検証するため、営業線に敷設していたベイナイトレール（以下、「分析レール」とする）を用いて、レール頭頂面硬さ測定、ならびに断面観察により白色層厚さを測定（長手方向に0.1mmごとに測定）した。硬さ測定結果を図5に、断面観察より測定した結果を図6に示す。なお硬さ測定は、白色層が発生していない箇所についても測定した。

図5 レール頭頂面硬さ測定結果（分析レール）

図5より、白色層が発生している箇所における硬さ測定では、350～400HV0.3程度の値が測定された。白色層の未発生箇所に比べて、高い値が測定されていることがわかる。前節の推定手法より、分析レールにおいて発生した白色層の厚さは12μm程度であると推定される。

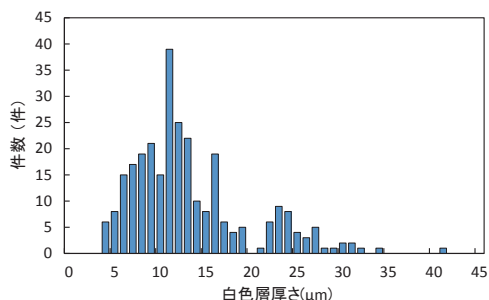
一方、断面観察により測定された白色層厚さは図6に

図6 白色層厚さ観察結果（分析レール）

示すような分布となっており、その平均値は13μmであった。以上のように、両手法による結果は同程度であることから、前節で提案した白色層厚さの推定手法は概ね妥当な結果であると言える。

図10より、現地調査した箇所において発生した白色層の厚さは、10～15 μm に多く分布する結果となった。またごく少数ではあるものの、厚さが約40 μm の白色層も推定された。なお、この推定結果の傾向は、前章の分析レールでの観察結果(図6)と同じである。

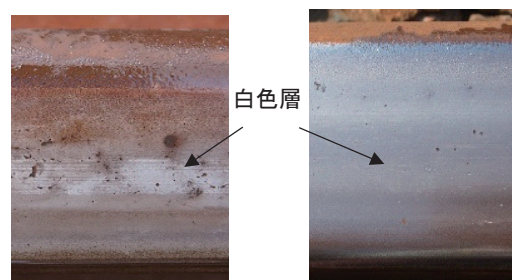
ベイナイトレールにおける白色層の発生状況を可視化するため、レール頭頂面にナイトール（3%硝酸アルコール溶液）を塗布し、外観観察を行った。その結果、ベイナイトレールに発生した白色層は、図7に示すように、連続的に発生した形態と不連続に発生した形態があることを確認した。

図7 白色層の外観

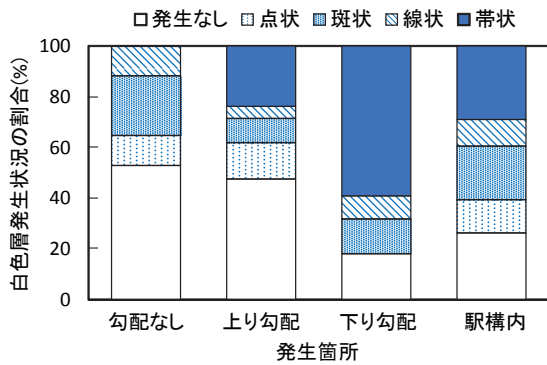
本稿では、白色層の発生状況を図8に示すように、発生状況に応じて5段階に分類して整理した。そして、すべての調査箇所における発生状況を線形別にまとめた結果を図9に示す。なお勾配区間や駅構内は、車輪/レール間にすべりが生じやすい箇所として選定している。

図9 白色層の発生状況

図9に示すように、下り勾配区間や駅構内において、高い確率で白色層が発生していることがわかる。特に下り勾配区間においては、帯状の白色層が多く見られた。

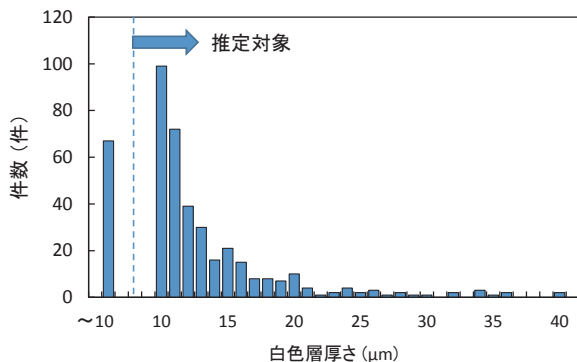
2.3節で記載したように、レール頭頂面に発生した白色層表面の硬さを測定することにより、発生した白色層の厚さを推定することができる。そこで、すべての調査箇所において、レール頭頂面に発生した白色層の硬さ測定を実施し、それらの結果から白色層厚さを推定した。その結果を図10に示す。

図10 白色層厚さ推定結果 (営業線レール)

これらの結果より、これまで普通レールで実施している深さ0.1mmの削正を施工することにより、白色層自体は除去できると言える。

あらかじめレール輪の転動面にレーザを照射して白色層を形成した。前章で記述したように、白色層が連続して発生する形態と不連続に発生する形態があることを考慮し、図12に示す形状の白色層を転動面の中心部にレーザを照射することにより形成した。なお、これらは図8による分類に基づくと、斑状ならびに带状の白色層に分類される。また、形成した白色層の厚さは、図10に示す現地敷設レールにおける発生状況をもとに、10, 20, 35, 50 μm の4パターンとし、試験輪の転動面に一定間隔で形成した。

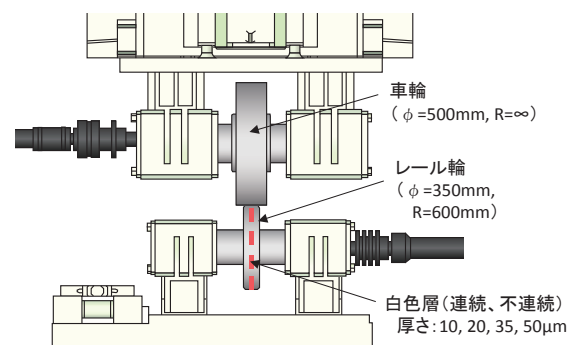
転動疲労試験は、車輪・レール高速接触疲労試験装置⁷⁾を用いて、バイナイトレール材から切り出したレール試験輪と車輪材より切り出した車輪試験輪(以下、それぞれ「レール輪」「車輪」とする)を組み合わせで行った。試験の概要を図11に示す。

図11 大型転動疲労試験装置の概要

本試験装置は、車輪ならびにレール輪を組み合わせる転動疲労試験を実施することができる。試験輪の直径は車輪が500mm、レール輪が350mmである。本試験装置の最大の特徴は、各試験輪がそれぞれ直結したモータにより独立して回転するため、試験輪の接触面において発生するすべりやトルクを制御できることである。
