画像のスペクトル分析によるレール劣化検出法

Rail Deterioration Detection Method by Image Spectral Analysis

Most of Railway facilities are visually inspected, so the use of images is being promoted to improve inspection efficiency. A hyperspectral camera can acquire two-dimensional spatial information of a photographed object and spectral information spectroscopically divided into several tens or more wavelengths. Using this camera, we expect to be able to capture changes in materials that are difficult to visually defect, according to changes in wavelength distribution and intensity of specific wavelengths. In this paper, in order to examine the application method of a hyperspectral camera for rail deterioration detection, we conducted basic tests and report the results.

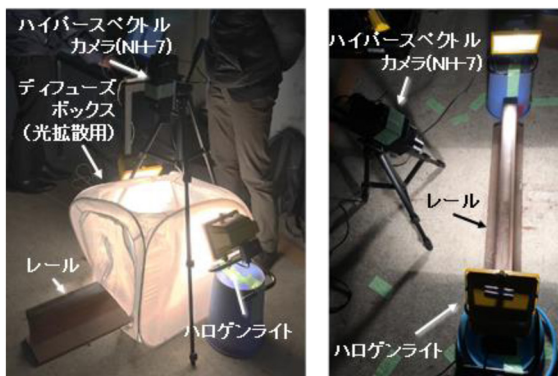
図 3 室内試験の様子

散)の有無が異なる 8 つの条件を設定し、撮影した画像のスペクトルに及ぼす影響を確認した。室内試験の様子を図 3 に、試験条件を表 2 に示す。

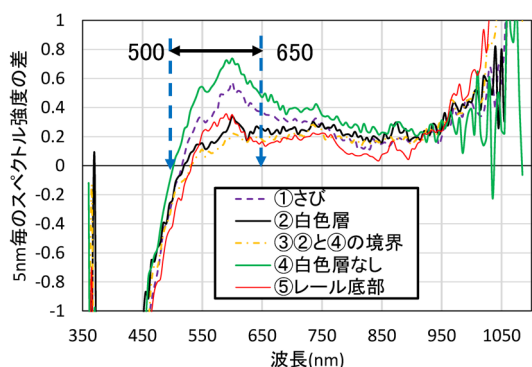
図9 差解析結果 (波長 25nm の平均)

図8に差分解析の結果を示す。同図で、「①さび、④白色層なし」と「②白色層あり、③②と④の境界」の結果を比較すると、波長500nm～650nmにおいて差があり、レール表面の状態を識別できることがわかる。ただし、いずれの状態の数値も波形のばらつき（振幅）が大きいことから、閾値を設定して識別するのは難しいと考えられる。そこで、図8の結果について、数値のばらつきを小さくするために、5データ（25nm間）の平均値を求めた結果を図9に示す。差分解析結果の波長25nm間の平均値をとることにより、レール表面の状態による差異はより明確になっている。よって、この差分解析の結果を用いて、傾き解析の波長やパラメータを設定することにより、傾き解析の色分けによる判定結果の精度が

向上する可能性がある。一方、「⑤レール底部」の結果については、白色層ありに近い結果であることから、傾き解析のように異なる波長の結果で識別するか、解析範囲の設定時に除外することが必要であることがわかる。

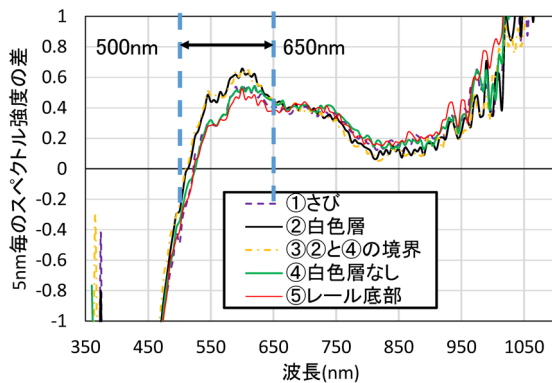
図14 ペイナイトレールの差分解析結果

次に、差解析を行って波長 25nm の平均値を求めた結果を図14に示す。差解析の結果では、波長 550nm

～650nmの帯域において、白色層の有無で差異があるため識別できる可能性はあるが、普通レールの場合には、白色層があると差分解析の値が小さくなっていたのに対し、ペイナイトレールでは白色層がある箇所の方が差分解析の値が大きくなる結果となった。
