# 被災盛土の早期・強化復旧工法

## Rapid and Strengthened Retrofitting Method of Damaged Embankment

In Japan, due to severe rainfalls and massive earthquakes, there are many cases where embankment failure suspends the operation of railway services. Once an embankment is damaged, the embankment is requested to be retrofitted rapidly. In contrast, reinforcements of embankments, which usually lengthen retrofitting periods, are also recommended to avoid the repeats of the collapse against the future rainfall and earthquake. To answer these conflicting social requests, the authors develop a rapid retrofitting method with reinforcement of damaged embankment using the soil reinforcement and the gabion. This paper presents the process of the development of the procedure and an example of the applications.

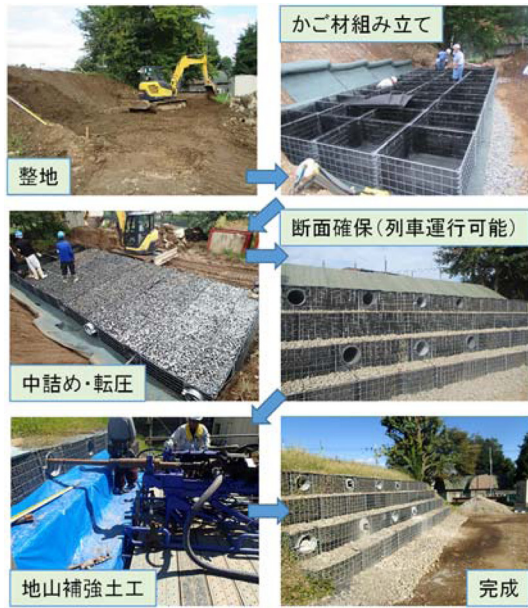
図8 提案構造の施工手順

施工試験の状況を図8に示す。かご枠は亜鉛-アルミ合金めっきの鉄線で構成され、一般部は幅1m×高さ0.5m×長さ1.0m、地山補強材をあと施工する保孔管部は幅0.5mである。保孔管は塩ビ製で本施工試験では直径を300mmとした。かご枠は4段積みで、平均的な勾配は1:1.0であり、かご枠上部に高さ1m、のり面勾配1:1.5の一般盛土部を構築した。一般盛土部は模型実験と同様に稲城産の山砂(稲城砂)を用いて、鉄道構造物等設計標準・同解説(土構造物)に準拠して、1Ecの締固め試験における最大乾燥密度 $\rho_{dmax}$ に対して、90%以上を施工の管理基準値として盛土を構築した。

提案構造の施工手順は図8に示す通りであり、崩壊土砂の撤去(整地)、かご枠組み立て、中詰・転圧、上部の盛土部施工、必要に応じて地山補強土工を施工して提案構造が完成する。列車運行は、盛土部の施工が完了した段階で可能となる。地山補強材は保孔管をかご枠内に内蔵しておくことで、任意の時期に施工可能となる。

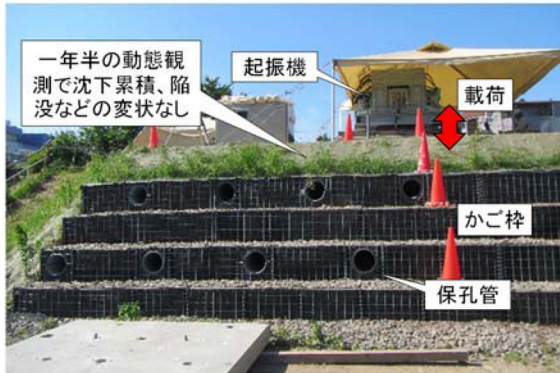
図9 起振機試験の状況

1年半の動態観測後に、列車荷重に対する提案構造の長期安定性を評価するための起振機試験を実施した。起振機試験では、鉄道総研所有の载荷方向可変式起振機を使用した。本装置は、列車荷重による繰返し荷重を再現可能な装置で最大起振力 80kN、振動数 1～30Hz での载荷が可能である。起振機試験の実施状況を図9に示す。計測項目は盛土・かご枠の沈下量及びかご枠に作用する圧力とし、沈下量はレベル測量とトータルステーションにより、かご枠に作用する圧力は土圧計により計測した。起振機は盛土のり肩から 2.5m の位置を軌道中心として設置した。起振機の設置には、起振機を軌道に締結する必要があるため、スラブ版を用いて設置した。しかし、本復旧法は主に有道床軌道の在来線を対象としているた

め、盛土天端にバラストを 20cm 程度撒き出して有道床軌道を模擬しており、その上にスラブ版を設置した。試験ケースの一覧を表2に示す。起振機試験では、片振幅の起振力を 20～80kN に変えて実施した。Case 4 の片振幅 80kN は現存する列車荷重の中で最も重い条件に相当する。

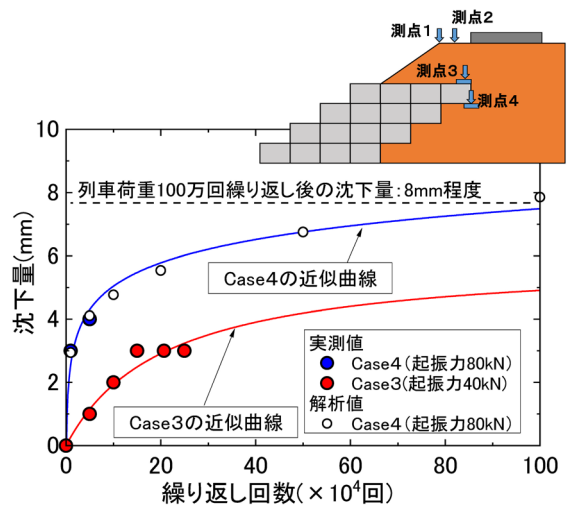
図10 繰返し回数と沈下量の関係

測点2の沈下量と繰返し荷重の関係を図10に示す。図中の Case 3 の結果には、目安として実験結果に合わせた近似曲線を示した。Case 3 では载荷回数の増加に伴い沈下量が収束する傾向にある。しかし、Case 4 では周辺環境への配慮から5万回(1日90本の列車走行がある線区では3年程度の列車走行回数)までの繰返し载荷で打ち切ったため、沈下が収束していないものと考えられる。そこで、起振機試験を再現可能な数値解析により、列車の繰返し荷重により発生する残留沈下量を評価した。

2の沈下量に着目し、解析では100万回荷重時の剛性低下を評価して提案構造に発生する残留沈下量を評価した。この繰返し回数は、1日90本の列車走行がある線区では3年程度の列車走行回数に相当する。地表面の測点における荷重回数と沈下量の関係は図10に示している。実測値に対して、解析値は概ね整合する結果となっており、荷重回数が多くなるにつれて、沈下量が収束する傾向にある。100万回荷重時の解析値は8mm程度であり、有道床軌道の整備基準値および頻度（基準値：20-30mm程度、頻度：最低年1回程度）と比較すると微小な値である。起振機試験では軌道直下にかご枠工が施工される厳しい条件で実施したが、列車荷重により提案構造に発生する沈下量は微小であることを確認した。

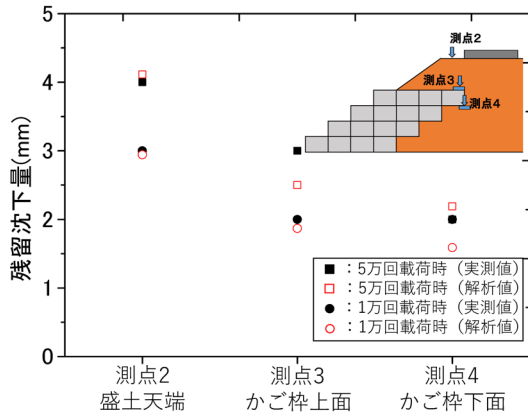
図 13 Case4 の再現解析結果

設定したパラメータを用いてCase4の1万回および5万回荷重時における解析結果と実測した沈下量の比較を図13に示す。解析値は、測点2～4の計測点において実測の沈下傾向を概ね再現している。測点2は列車荷重を載荷している軌道に近いので、以下の解析では測点

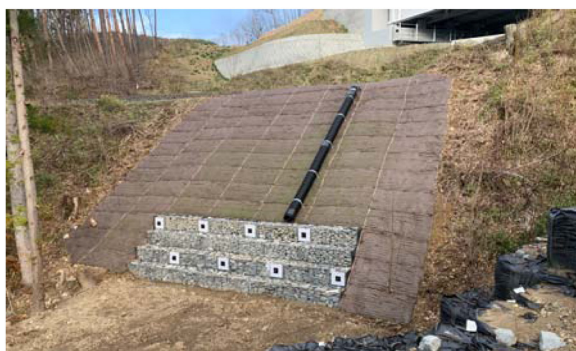
図16 豪雨で崩壊した盛土の復旧事例

図16は豪雨で崩壊した集水地形における鉄道盛土の復旧に提案構造を採用した例である。同事例では、高さ7.7m程度の崩壊範囲のうち、下部2mをかご枠で復旧し、その上部は層厚管理材を敷設した盛土工により復旧した。列車運行再開後、保孔管内に地山補強材を施工して復旧工事を完了した。
