画像による地上からの車両床下状態確認手法

Automating Visual Inspection for Underfloor Equipment of Railway Vehicles Using On-Track Cameras

The authors developed an image capturing system and a diagnosis algorithm for automating visual inspection of underfloor equipment of railway vehicles. The developed system consists of a line scan camera, line lights, a laser Doppler velocimeter and a computer, to scan passing vehicles from the ground. Test results using real vehicles indicate that the system can obtain detailed continuous images of the side of vehicles. The proposed algorithm using template matching and subtraction is designed to be robust against disturbances. The algorithm was tested on images captured under simulated variations in weather and the stain of underfloor equipment. As a result, the algorithm diagnosed, for example, whether the valve was fully open normally with an accuracy of AUC 0.990.

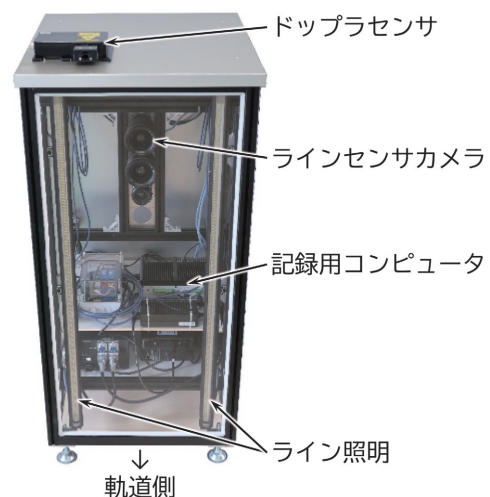
図4 試作した車両床下撮影装置

選定した仕様で撮影機器を一つの筐体に納める構造を検討し、図4に示す撮影装置を試作した。筐体は防滴構造とし、軌道側の全面を透明の亚克力板を用いた窓とした。レーザドップラ速度計は、本体が防水仕様であることと、撮影試験における条件設定の柔軟性を考慮し、本研究では筐体の上に配置した。

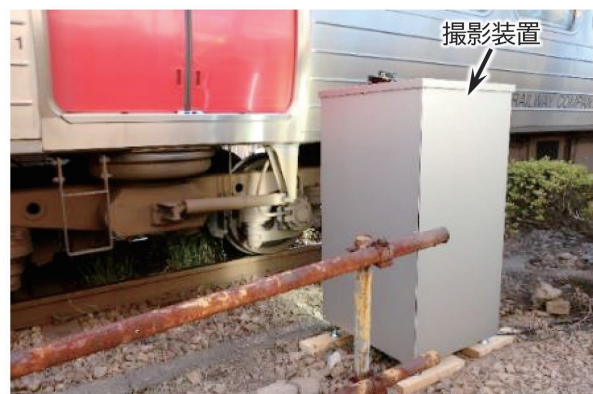
図5 試作した撮影装置による撮影試験

試作した撮影装置を車両基地の屋外に仮設し(図5)、撮影装置の前を25km/h以下で通過する複数の車両形式の入換車両を延べ621両撮影した。天候は晴れであった。撮影後にヒストグラム均等化により輝度を補正した日中および夜の撮影画像の例を図6に示す。本試験の結果から、太陽光、車両通過速度、車両形式によらず、開発した撮影装置を用いて車両側面の精細な連続画像が得られることを確認した。

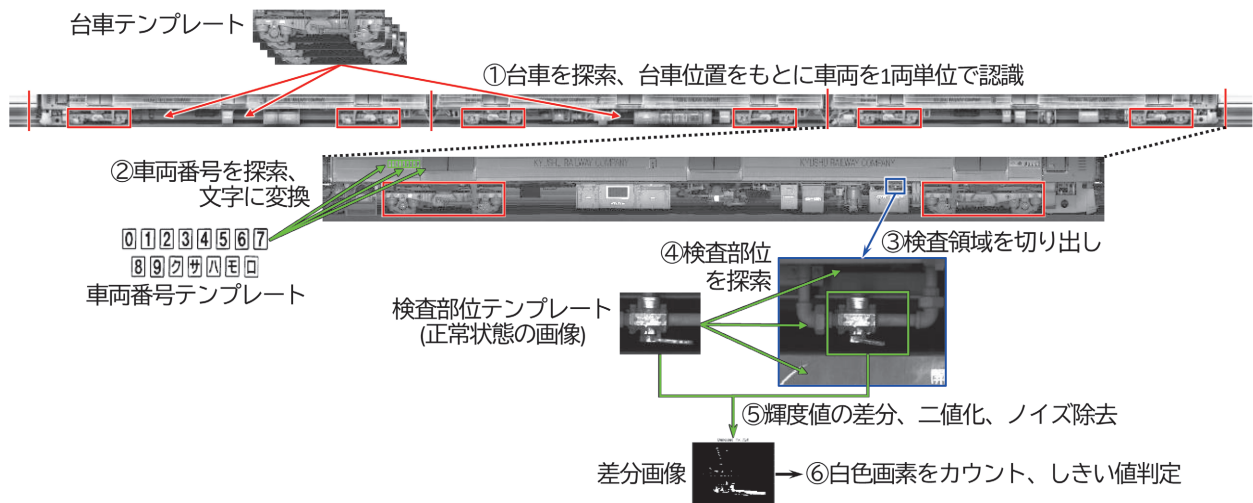
図7 検査アルゴリズム

能にしている。しかし、深層学習の特徴として大量の学習用画像を必要とするため、適用対象によっては、必要な診断精度を得るための十分な学習用画像を用意できない場合がある。一方、本撮影装置ではラインセンサカメラを用いた等距離間隔の撮影を行うため、対象物の大きさや角度がほぼ一定の均質な画像が得られることから、ルールベースの手法でも十分な検査性能が期待できる。そこで、本研究では、異常を模擬した車両を車庫内で撮影した画像を用いてルールベースのアルゴリズムを検討し¹⁾、テンプレートマッチングと差分を基本とした検査アルゴリズムを開発した（図7）。図中の丸数字に対応する説明を以下に記す。

- ① 撮影された一編成の床下側面の連続画像から、テンプレートマッチングにより台車を検出し、その位置をもとに車両を1両単位で認識する。
- ② 認識した車両1両ごとの撮影画像から、テンプレートマッチングを用いて、車体に表示された車両番号を認識する。
- ③ 車両番号に対して座標により定義した検査部位を含む領域を切り出す。
- ④ 切り出した領域に対し、あらかじめ用意した正常な検査部位の画像をテンプレートとしてテンプレート

マッチングを行い、検査部位の正確な位置を検出する。

- ⑤ 検出した検査部位の画像とテンプレートに対してヒストグラム均等化により輝度補正を行い、両者の輝度値の差の絶対値を計算し、二値化とノイズ除去を行う。これにより正常時と異なる部分が白く抽出される。
- ⑥ 表れた白色画素の数（以下、「差分画素数」と記す）を算出し、設定したしきい値より小さければ正常、しきい値以上であれば異常と判定する。

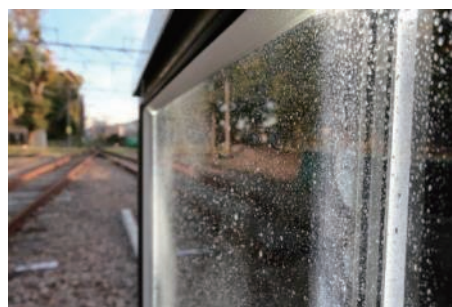
図10 雨条件の撮影装置の窓

六角ボルト（以下、「ボルト」と記す）のゆるみおよび脱落，調整棒および配管の曲損，平板のきずおよびへこみを設定した（図9）。実使用で想定される正常時の外観の変化を模擬するため，模擬床下機器全体に汚れを想定して酸化鉄を付着させた条件を設定したほか，きずおよびへこみの設定箇所にチョークチェックを施した。天候変化の模擬として，検査部位に直射日光を当てた「晴れ」，当てない「曇り」，直射日光を当てず撮影装置の窓に霧吹きをした「雨」（図10）の3条件を設定した。また，撮影窓に土を付着させた「汚れ」条件を設けた。

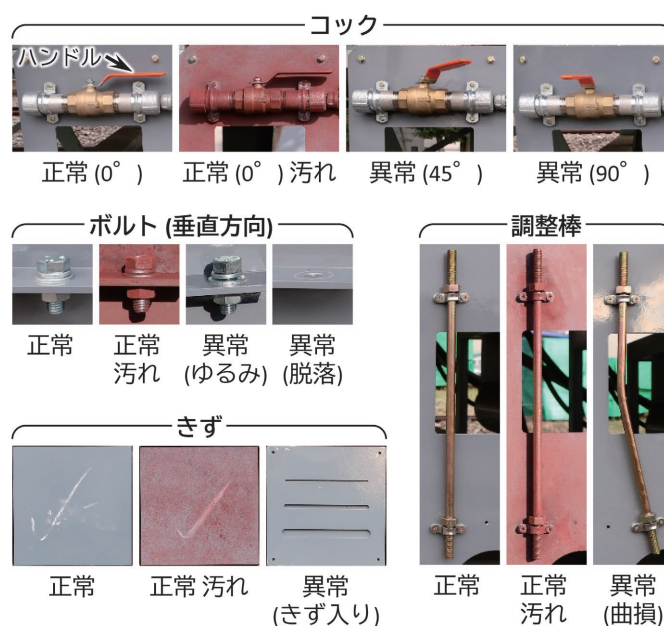
図9 模擬床下機器の条件設定の例
（一般のカメラで撮影した写真）

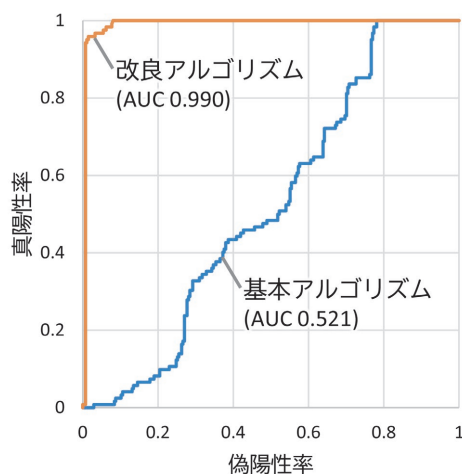
図 15 コックの診断の ROC 曲線

差分画素数から計算した ROC 曲線と AUC を図15に示す。基本アルゴリズムの AUC は0.521であるのに対

し、改良アルゴリズムの ROC 曲線の AUC は 0.990 であり、良好な判別性能があることがわかる。
