## 白色層に起因するレール微小き裂の進展挙動と削正法の検討

## テルミット溶接部における凝固割れの発生条件と折損防止策

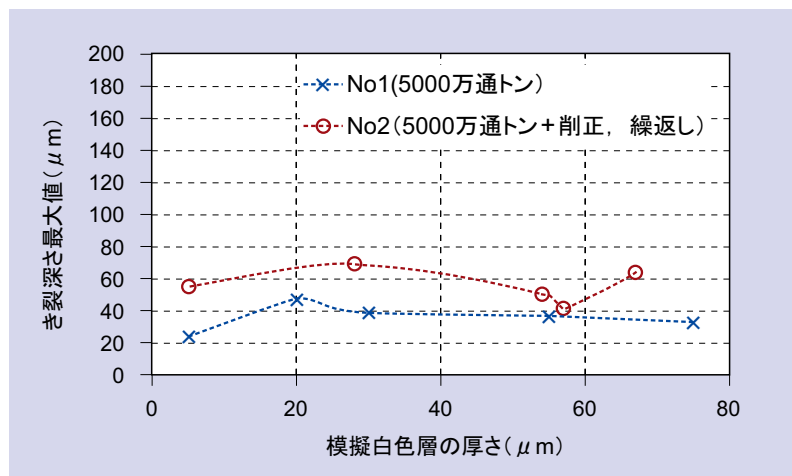
図 1 き裂深さと模擬白色層厚さの関係

本研究では、転がり接触疲労起因のシェリング対策として提案されている削正方法で、白色層起因のシェリングを予防できるか検証を行なった。5000万通トン相当負荷後0.1mm削正する試験を3サイクル行なったところ、いずれの厚さの白色層に対しても、発生した微小き裂は0.1mm以下であることが確認された。これらの微小き裂は、その後の削正で除去できることから、

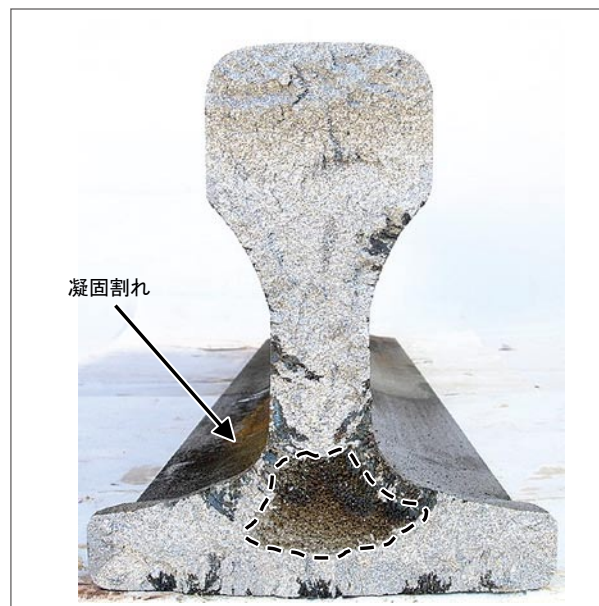
図 2 再現試験で発生させた凝固割れ破面例

近年、テルミット溶接部では超音波探傷検査等の改善により折損溶接部の数が減少しているが、凝固割れを起点とする早期折損事例は未だに報告されている。この凝固割れは溶接金属の最終凝固段階でレールが軸方向外方に移動することで発生すると考えられているが、詳細なメカニズムは明らかでない。そこで、テルミット溶接部の凝固割れ発生条件を解明するため、テルミット溶接金属の凝固中に強制的にレールを軸方向外方に移動させることにより、凝固割れを再現する試験を実施した。本報告では、凝固割れ再現試験結果から凝固割れ発生条件を整理するとともに、そのメカニズムについて溶接金属の凝固過程に着目して検討した。さらに、凝固割れ折損防止策について検討し、超音波探傷検査による凝固割れ検知方法を提案した。
