カーボン系すり板開発秘話

寺岡 利雄(元 鉄道総研)

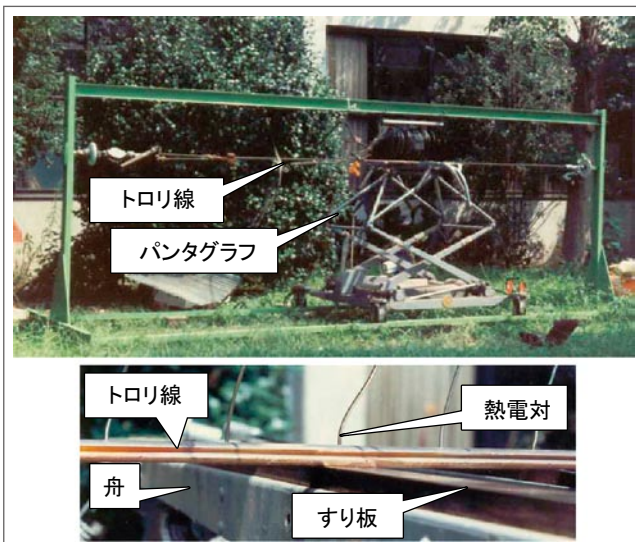
図2 トロリ線温度上昇測定装置と測温部

トロリ線の温度上昇の測定は、トロリ線に50mm間隔で孔を開けて熱電対を挿入し、パンタグラフの押上力5.5kgf、種々の抵抗率のすり板を用い、通電電流50~200Aで測定しました(図2参照)。
